Zeitschrift: Cementbulletin
Herausgeber: Technische Forschung und Beratung für Zement und Beton (TFB AG)
Band: 48-49 (1980-1981)
Heft: 9

Artikel: Fensterverschmutzung durch ausgelaugte Zementbestandteile
Autor: Esenwein, P.
DOI: <https://doi.org/10.5169/seals-153628>

Fensterverschmutzung durch ausgelaugte Zementbestandteile*

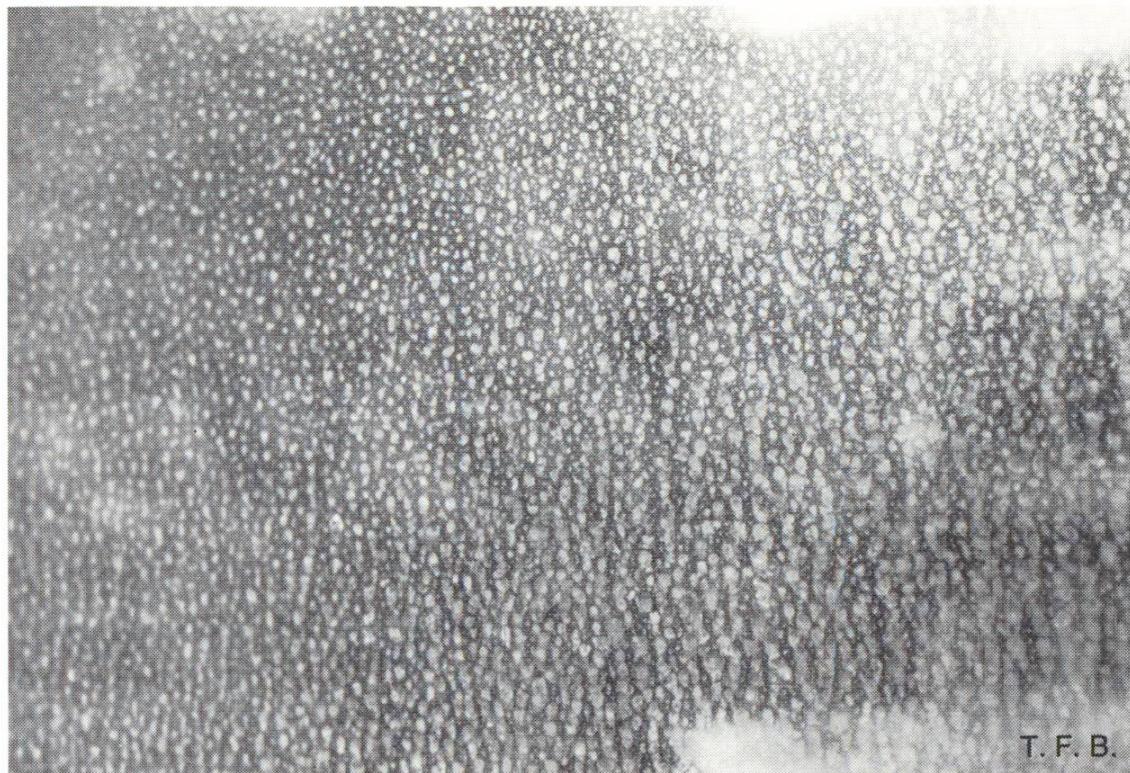
Abb. 1 Ansicht einer stark verunreinigten Fensterscheibe an der Westseite eines etwa vier Jahre alten Fabrikgebäudes, dessen Fassaden aus Betonelementen mit stark poröser Mörtelverkleidung versehen sind. Die Aufnahme zeigt die tropfen- bis schlierenförmigen Strukturen der Flecken, die durch Zurückspitzen von Sickerwassertropfen vom Fenstersims entstanden sind. Die Flecken bestehen vorwiegend aus amorpher Kieselsäure und lassen sich mit normalen Reinigungsmitteln (auch mit Salzsäure) nicht entfernen.

bis striemenförmigen hellgrauen Flecken überdeckt (Abb. 1). Mit normalen Reinigungsmitteln lassen sich diese Flecken nicht entfernen, auch nicht mit Salzsäure. Es handelt sich also nicht etwa um gewöhnliche Kalkspritzer. Auch durch Abschaben mit Stahlklingen oder Abschleifen mit Poliermitteln lassen sich die Flecken nicht vollständig entfernen. Auffallend ist ferner, dass die Verunreinigung fast nur an der Regen- bzw. Wetterseite des betreffenden Gebäudes auftreten, während geschützte Ost- und Nordfassaden normalerweise sauber sind. Nach Form und Auftreten dieser Flecken müssen sie durch Regentropfen entstanden sein, die in der porösen Fassadenoberfläche herabsickern, dabei Stoffe herauslösen, auf das äussere Fenstersims aufschlagen und von hier auf die unteren Teile der Glasscheiben zurückspitzen.

Zunächst wurde angenommen, dass die Flecken Anätzungen der Glasoberfläche durch die stark alkalischen Zementextrakte seien. Entsprechende Laborversuche an neuen Glasflächen verliefen aber negativ. Dagegen ergaben mikroskopische Untersuchungen und Röntgeninterferenzanalysen an abgeschabter Substanz, dass die Flecken aus mehr oder weniger wasserarmen und damit harten Teilchen von **amorpher Kieselsäure** bestehen. Diese Feststellung war sehr ungewöhnlich, denn sie widerspricht der bekannten Tatsache, dass frische, stark alkalische Zementextrakte keine gelöste

Kieselsäure enthalten. Weitere Versuche ergaben dann, dass Zementmörtel, die durch Behandlung mit gasförmiger Kohlensäure karbonatisiert wurden, im wässerigen Extrakt erhebliche Mengen von löslicher Kieselsäure aus dem Zement enthalten und dadurch auch Ablagerungen von amorpher Kieselsäure auf dem Fensterglas ermöglichen. Es zeigte sich ferner, dass diese abgelagerte Kieselsäure anfänglich zufolge noch hohem Wassergehalt ziemlich weich war und sofort nach der Ablagerung abgewischt werden konnte. Bei längerer Austrocknung (besonders durch Sonnenbestrahlung) wird sie weitgehend entwässert, erhärtet und haftet dann sehr fest an der Glasoberfläche an. Die ursprünglich für Ätzungen gehaltenen Schäden erwiesen sich somit im Gegenteil als krustige Anlagerungen von Kieselsäure auf der Glasoberfläche. Alle andern aus dem Zement in grossen Mengen ausgewaschenen Teile wie Kalkhydrat, freie Alkalien usw. werden offensichtlich sofort mit dem Regenwasser wieder abgewaschen, nur die Kieselsäure bleibt am Glas haften. Bei ungünstigen Bedingungen kann diese Erscheinung lange Zeit hindurch, nämlich bis zur vollständigen Karbonatisierung des Mörtels anhalten.

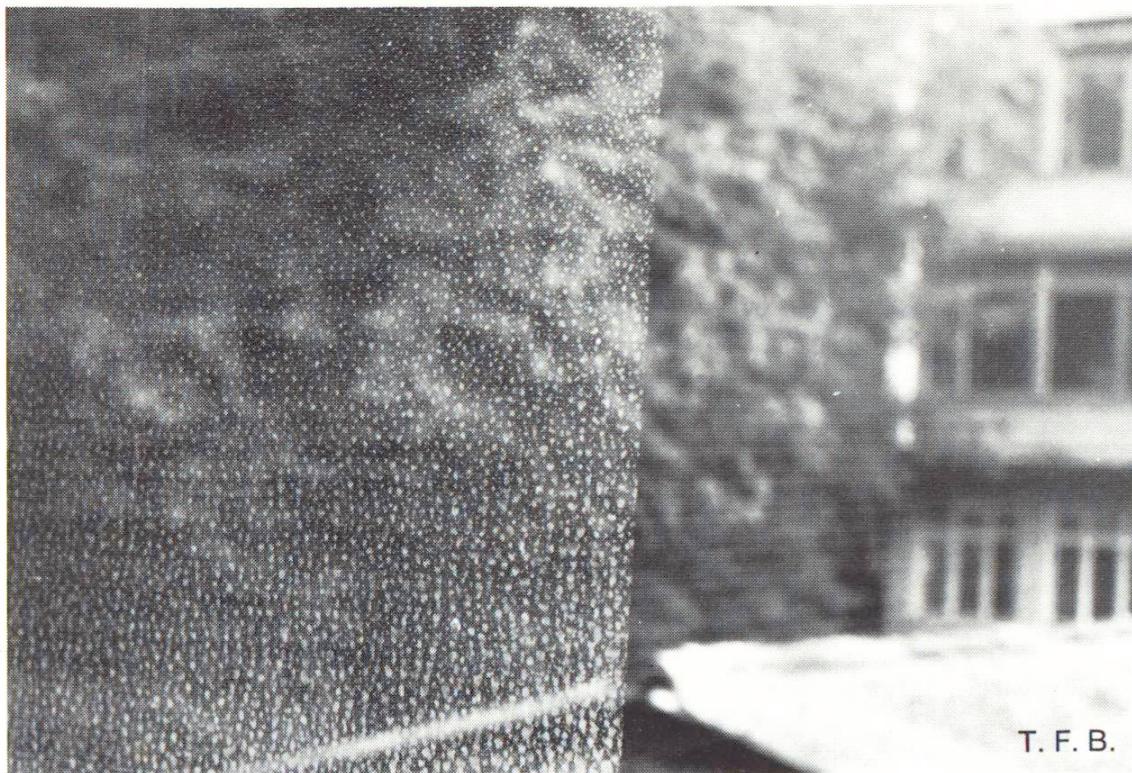
Abb. 2 Ansicht der gleichen Fensterscheibe wie in Abbildung 1, jedoch nach der Reinigung der rechten Glashälfte mit stark verdünnter Flusssäure und Nachwaschen mit Wasser. Das so behandelte Glas hat seinen ursprünglichen Zustand zurückerhalten.

Jetzt galt es vor allem zu untersuchen, ob die so verschmutzten Glasscheiben auf chemischem Weg wieder gereinigt werden könnten. Es zeigte sich dabei, dass durch eine **kurze Behandlung mit stark verdünnter Flusssäure** die Flecken vom Glas abgelöst werden

4 konnten, und zwar so, dass keine Beschädigung des Glases (durch die in konzentrierter Form sehr glasaggressive Flusssäure) entstand. Die Behandlung des verfleckten Glases darf also nur mit stark verdünnter (etwa 2- bis 4 %iger) Säure erfolgen und muss in kurzer Zeit beendet sein. Praktische Versuche an grossen Glasscheiben ergaben, dass ein nur kurzes Benetzen (etwa 10 bis 20 Sek.) der letzteren mit in stark verdünnter Säure getränktem Lappen oder Wattebausch die Scheiben wieder restlos reinigt (Abb. 2). Selbstverständlich muss die Säure anschliessend sofort mit Leitungswasser restlos abgespült werden. Bei solcher Behandlung zeigen sich weder am Glas noch an den Metallrahmen irgendwelche Schäden. Das einfache Reinigungsverfahren lässt sich auch wiederholen, wenn sich nach einiger Zeit nochmals Kieselsäureflecken bilden sollten. Beim Hantieren mit konzentrierter Flusssäure ist äusserste Vorsicht geboten (Gummihandschuhe und Schutzbrille). Stark verdünnte Säure ist dagegen kaum mehr gefährlich, immerhin empfehlen sich auch Gummihandschuhe bei längerem Arbeiten damit.
