# CEMENTBULLETIN

SEPTEMBER 1982

## Langjährige Bewährung von Beton

Beobachtungen an Betonoberflächen im Verlauf von 20 Jahren.

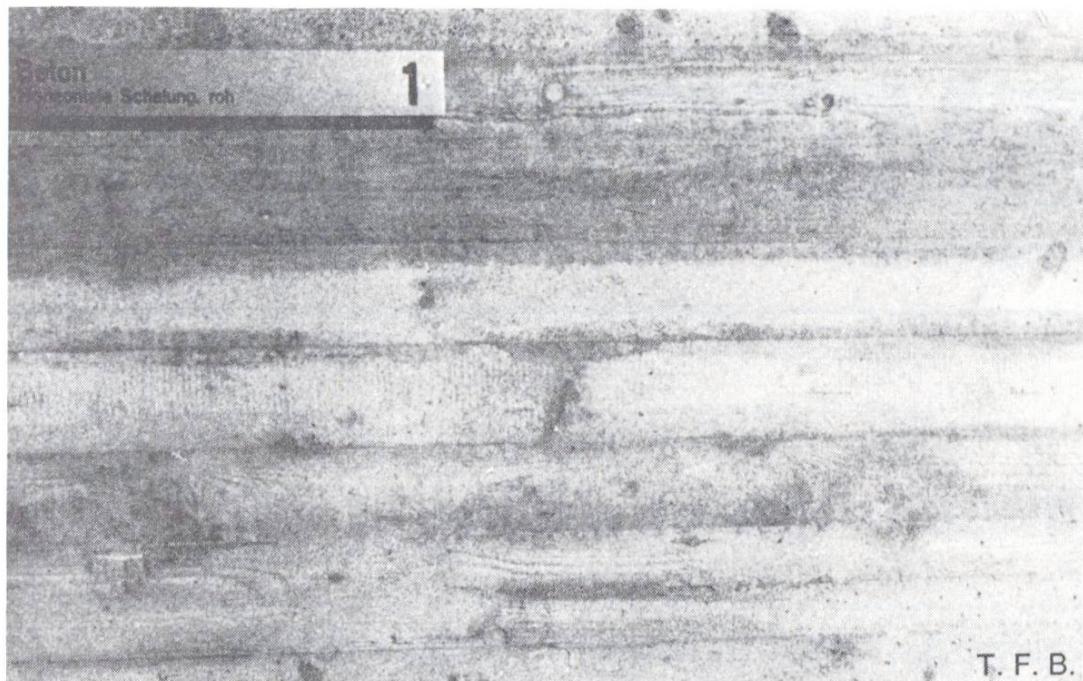
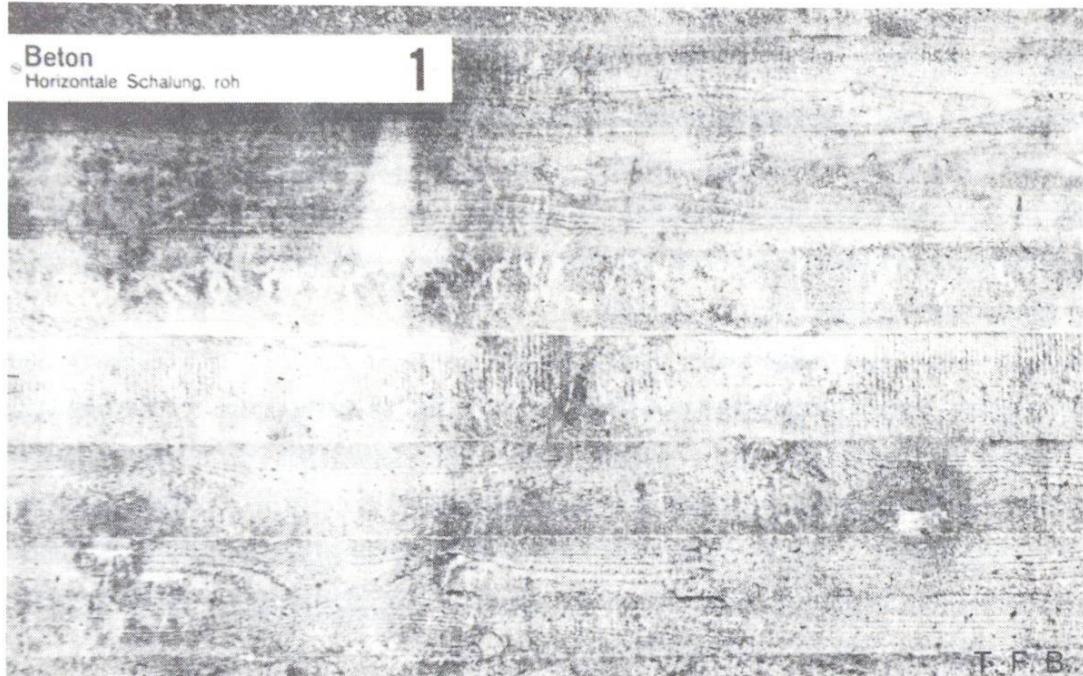
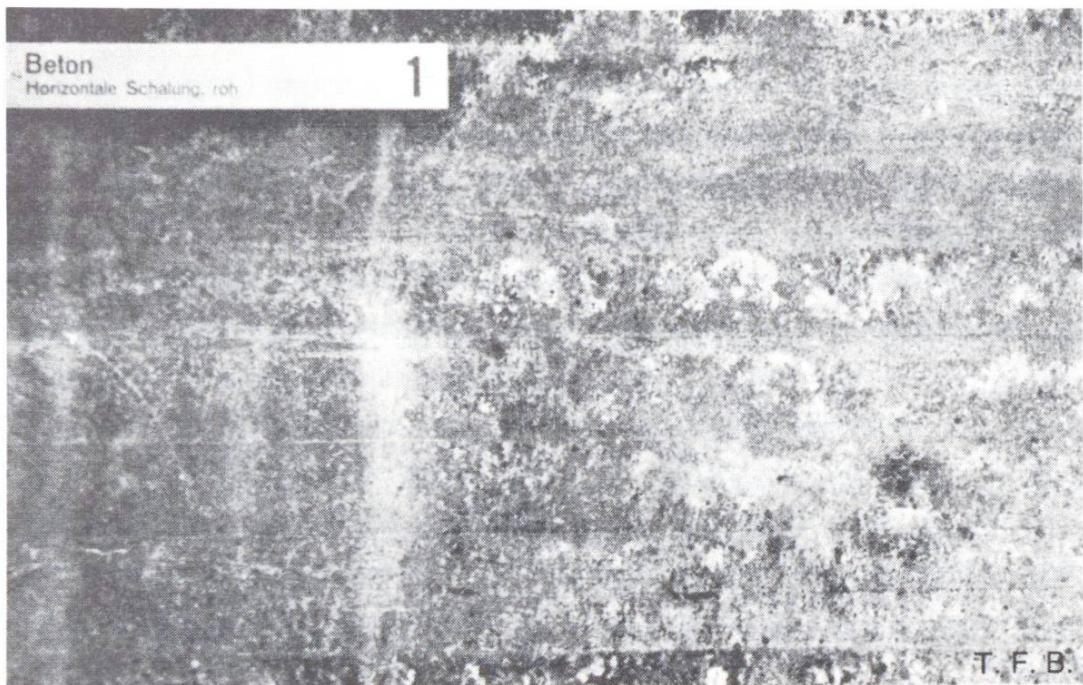
**Abb. 1 Beton aus roher Bretterschalung**

1962	1972	1982
Holzzeichnung weniger ausgeprägt, unregelmässig verteilte Luftblasen.	Holzzeichnung und Brauen stärker hervortretend, mehr Luftblasen sind sichtbar (abgedeckt).	Vorspringende Teile abgebaut, Luftblasen z. T. überdeckt, flächig abgeätzt.
Tönung stark unterschiedlich, je nach Holzqualität und Leckstellen. Astholz zeichnet dunkel (Porosität).	Grautonunterschiede weitgehend abgebaut, Dunkelfärbungen durch Bewuchs.	Grauton vollständig ausgeglichen.
Flächige Kalkausblühungen bei geschüttelten Schalbrettern.	Punktförmige Kalkausblühungen bei Aststellen.	Kalkausblühungen abgebaut.
Kein Bewuchs.	Gleichmässiger Bewuchs durch Algen mit Ausnahme unterhalb der Metalltafel. Unten starker Bewuchsanansatz bei Luftblasen.	Bewuchs unterschiedlich, auch Moos und Flechten, teilweise verkohlt. Bewuchshemmung durch Metallionen nicht mehr stark.

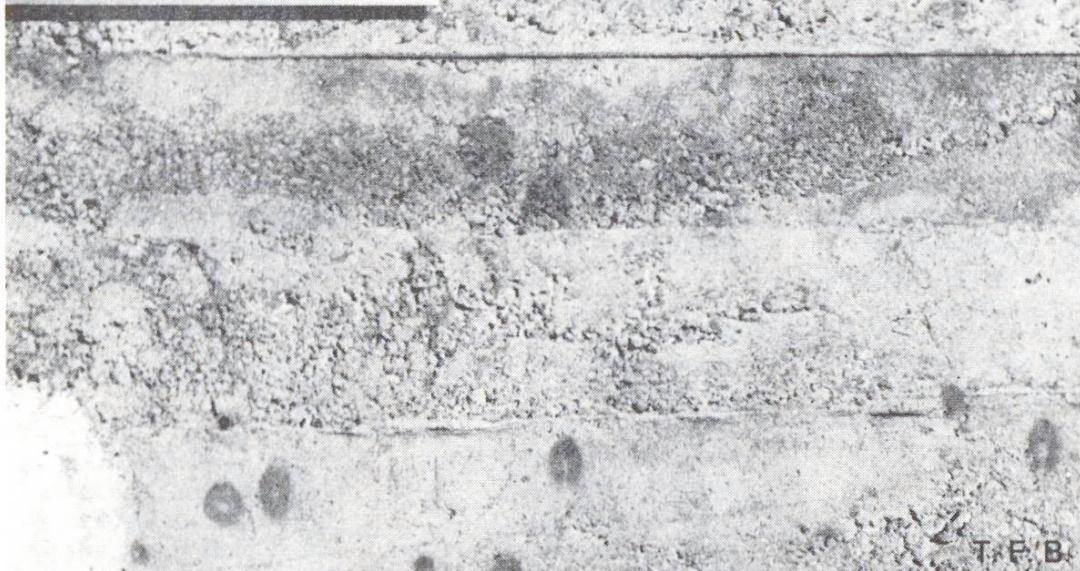
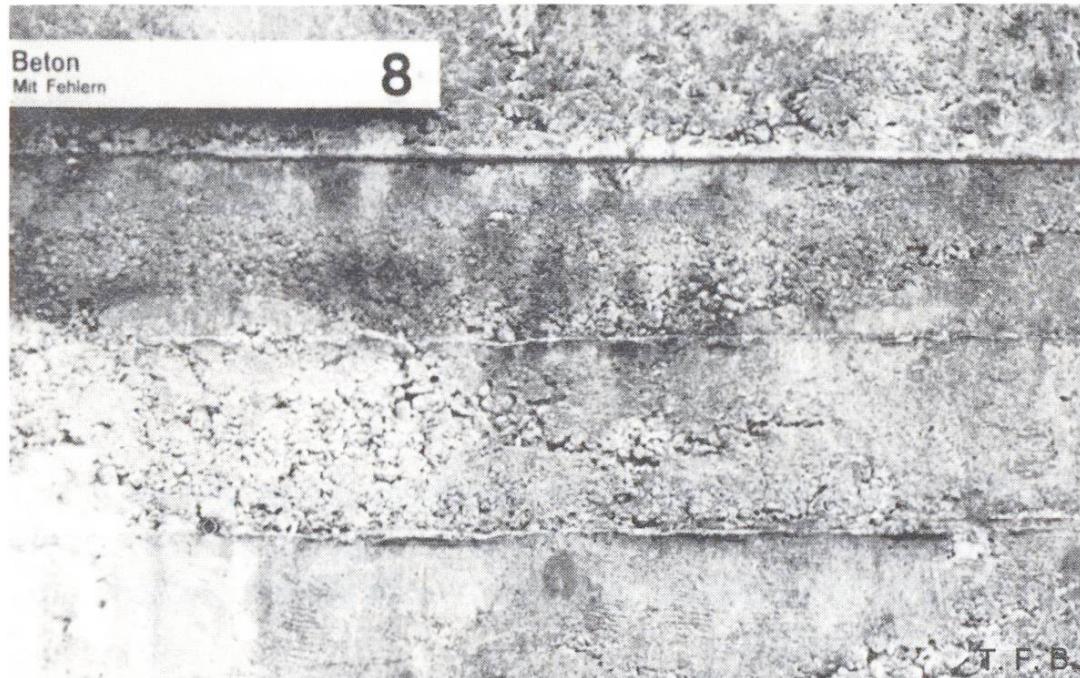
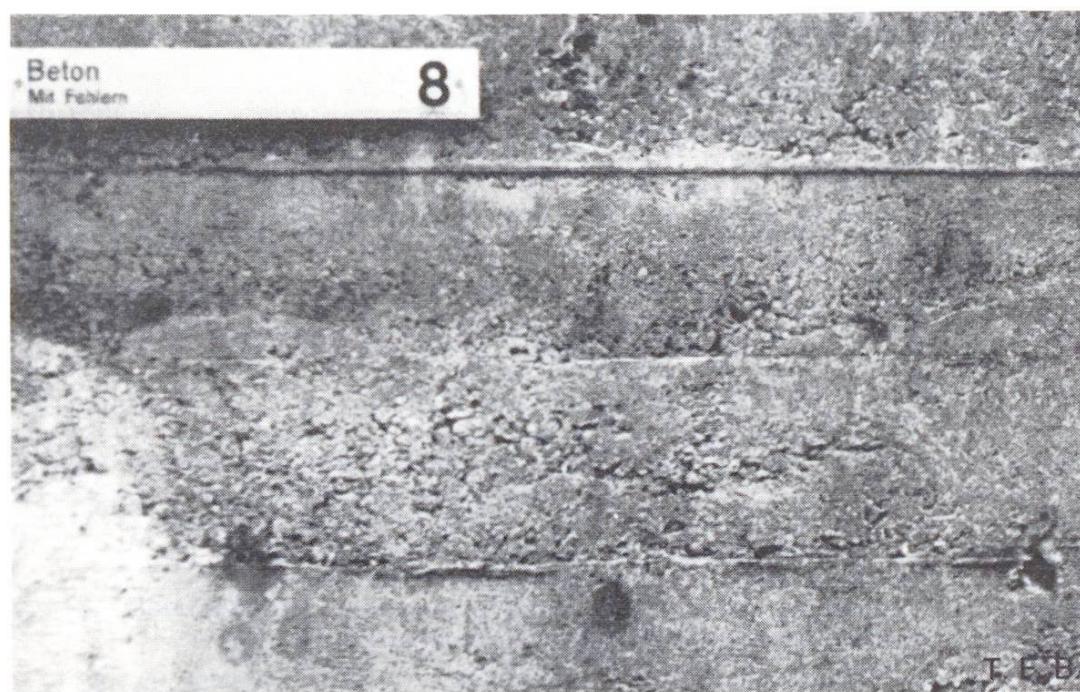
**Abb. 2 Beton mit fehlerhafter Schalung und Verarbeitung**

1962	1972	1982
Ausgeprägte Kiesnester und Unebenheiten, rauhe Zementhaut, scharfe Kanten.	Oberflächenstruktur wenig verändert, etwas ausgewaschen.	Kanten etwas gerundet, ausgeschwemmt. Keine Frostschäden.
Wolkenförmige Grautonunterschiede im Zementstein und als Folge der stark veränderlichen Oberflächenstruktur. Starke Zeichnung des Astholzes.	Abschwächung der Grautonkontraste, aber Neuverfärbungen durch sehr unterschiedlichen Algenbewuchs.	Vereinheitlichung des Grautones auf dunkler Stufe infolge verkohlter Algenrückstände. Aussehen jedoch grundsätzlich wenig verändert.
Beginnende starke Kalkaussinterung links unten. Flächige Kalkausblühungen dort, wo der Beton dem Schalungsholz auflag.	Aussinterungszone stark ausgeweitet und verkrustet, punktförmige weitere Kalkausscheidungen.	Aussinterungszone zurückgebildet, Kalkausscheidungen weitgehend aufgelöst.
Kein Bewuchs.	Unregelmässiger Bewuchs, Wuchshemmung unterhalb der Metalltafel.	Leicht veränderter Charakter des Bewuchses. Kontroverse Änderungen der Tönung an einzelnen Punkten.

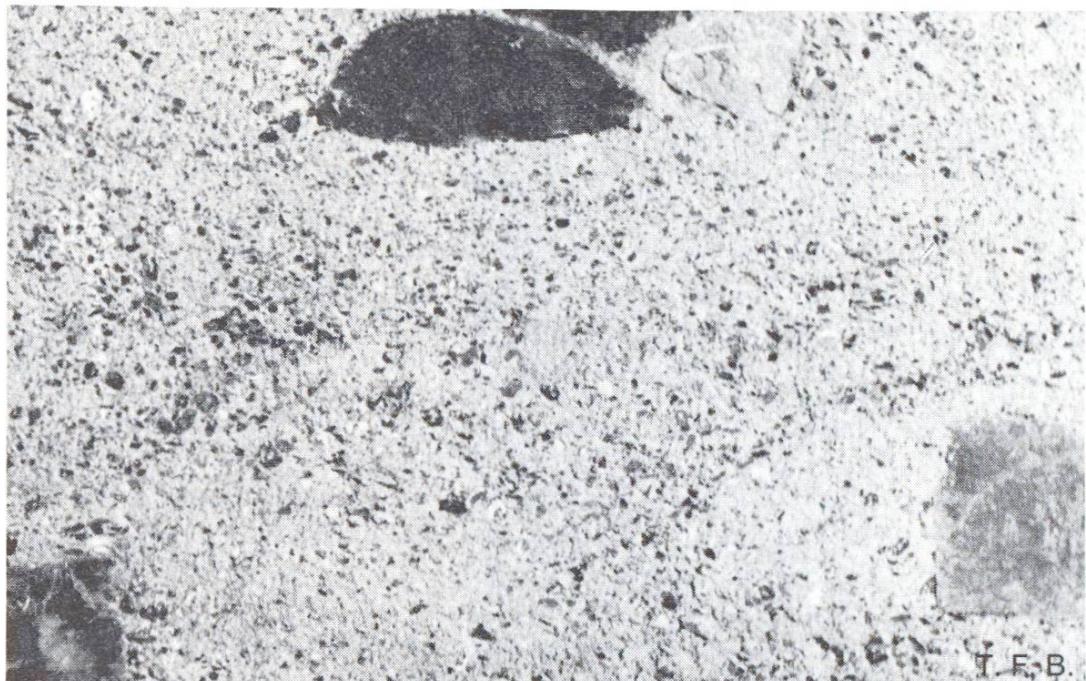
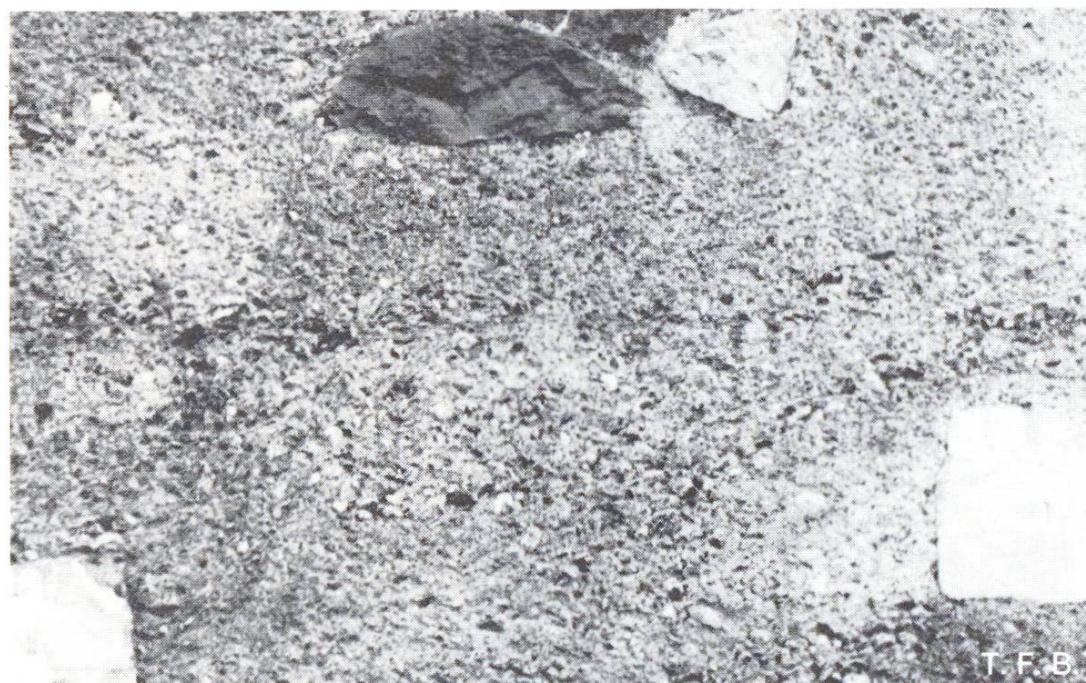
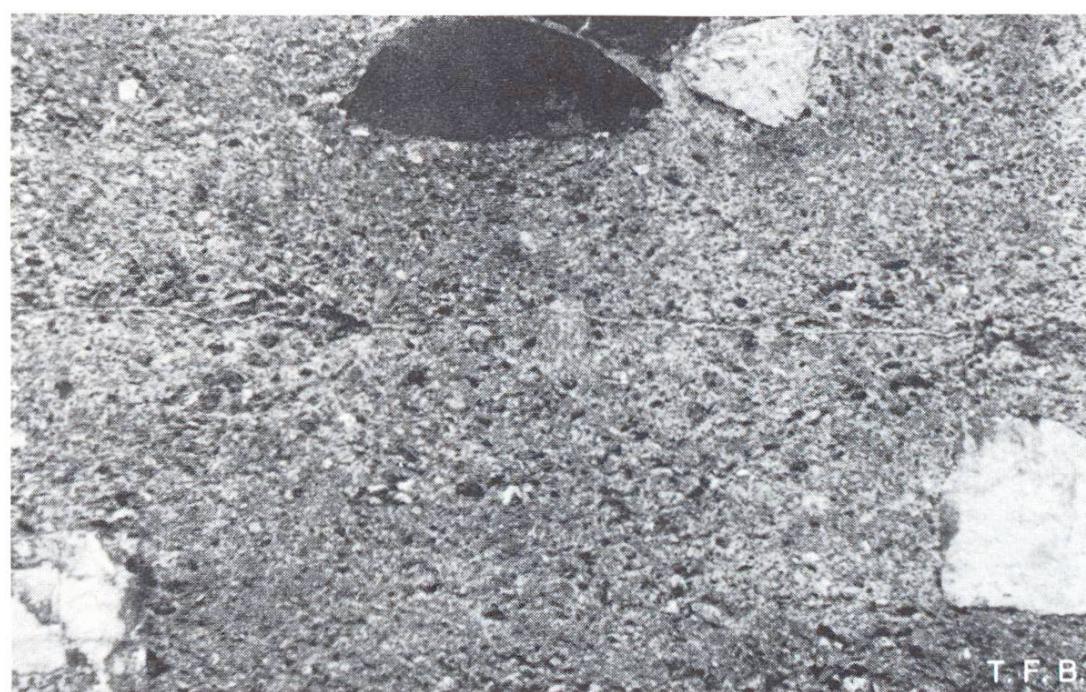
**Abb. 3 Gestockter Beton mit eingelegten Natursteinen**

1962	1972	1982
Rauhe Oberfläche gestockt, mit sichtbaren Entmischungen.	Etwas ausgewaschen im Bereich der Betonierfugen in der Mitte und unten.	Wenig veränderte Oberflächenstruktur. Keine Frostschäden erkennbar.
Grauton durch den freigelegten Zementstein bestimmt. Wolkenförmige Unterschiede infolge ungleichmässiger Porosität (Wasserzementwert).	Wolkige Unregelmässigkeit durch differenzierten Bewuchs verstärkt. Farbänderungen der Natursteine.	Grauton stark vereinheitlicht, dunkler an besonders porösen Stellen (untere Arbeitsfuge).
Keine Ausblühungen.	Einige flache Kalkausscheidungen.	Aussinterung am Riss durch mittlere Arbeitsfuge. Flächige Kalkausscheidungen wieder aufgelöst.
Kein Bewuchs.	Unregelmässiger Bewuchs durch Algen, keine Vegetation auf den Natursteinen.	Regelmässige Rückstände eines meist verkohlten Bewuchses.

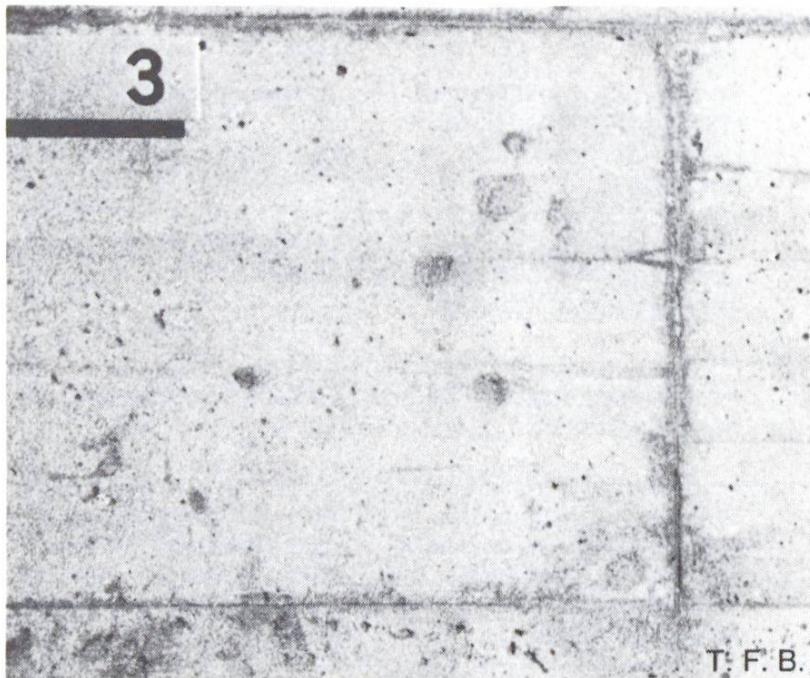
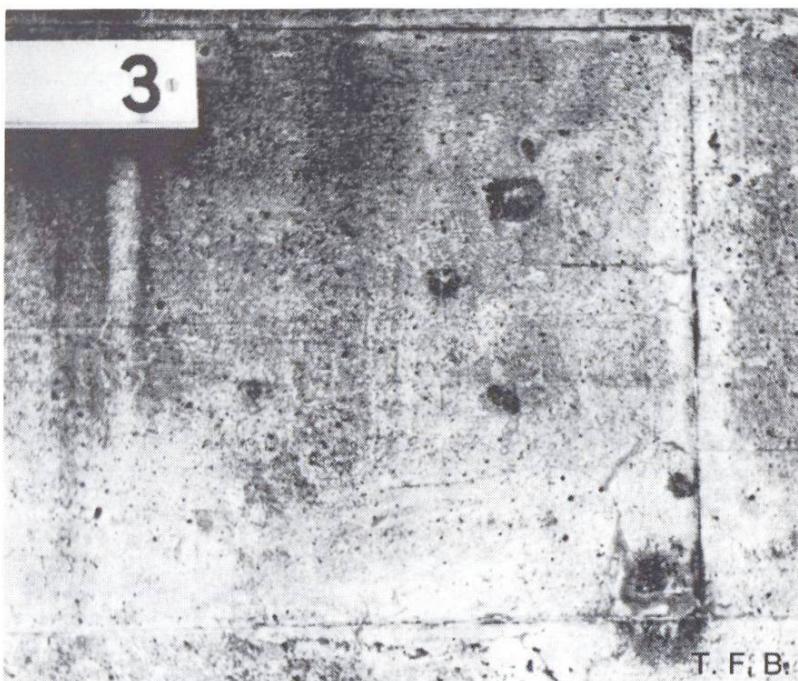
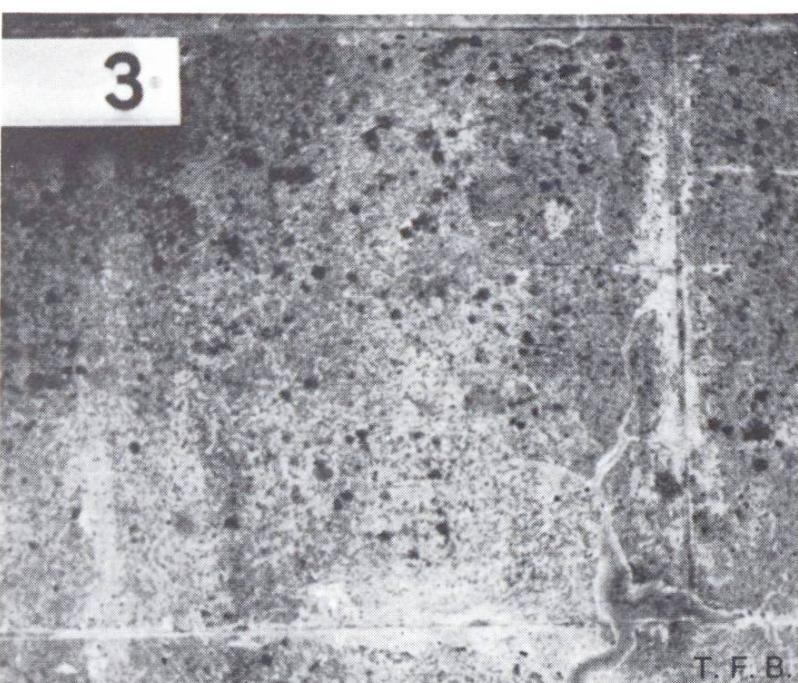
**Abb. 4 Sichtbeton aus imprägnierten Schaltafeln**

1962	1972	1982
Glatte, weitgehend geschlossene Oberfläche, geringe Ausmagerungen im Bereich von Schalungsfugen. Regelmässig verteilte, z. T. grössere Luftblasen.	Mehr offene Luftblasen, versinterete Risse.	Versinterungen stark ausgeweitet.
Helle Farbe als Folge der dichten Schalungsfläche. Dunkler Zementstein im Bereich undichter Schalungsfugen und Astholz.	Grauton infolge Bewuchs dunkler, z. T. kontrovers verändert.	Einheitlich dunkler Grauton. Die Schalungsfugen zeichnen jetzt heller wegen geringerer Porosität des Zementsteins.
Flächige Kalkausblühung stark verbreitet.	Aussinterungen im Bereich von Rissen.	Aussinterungen noch vergrössert.
Kein Bewuchs.	Bewuchs durch feine Algen bevorzugt an porösen Oberflächenpartien. Bewuchshemmung durch Spuren von Metallionen.	Neuer moosartiger Bewuchs an Luftblasen. Bräunliche Algen an den Kalkausinterungen. Rückgang der Bewuchshemmung durch Metallionen.

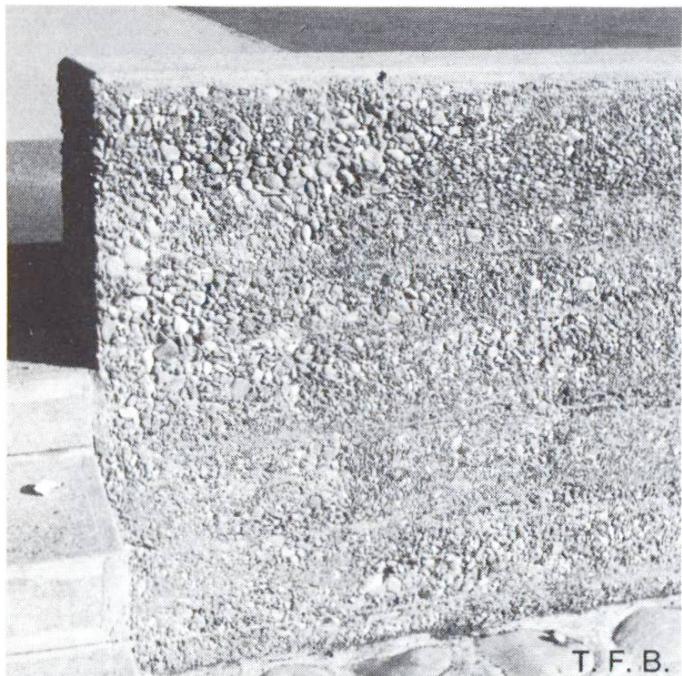
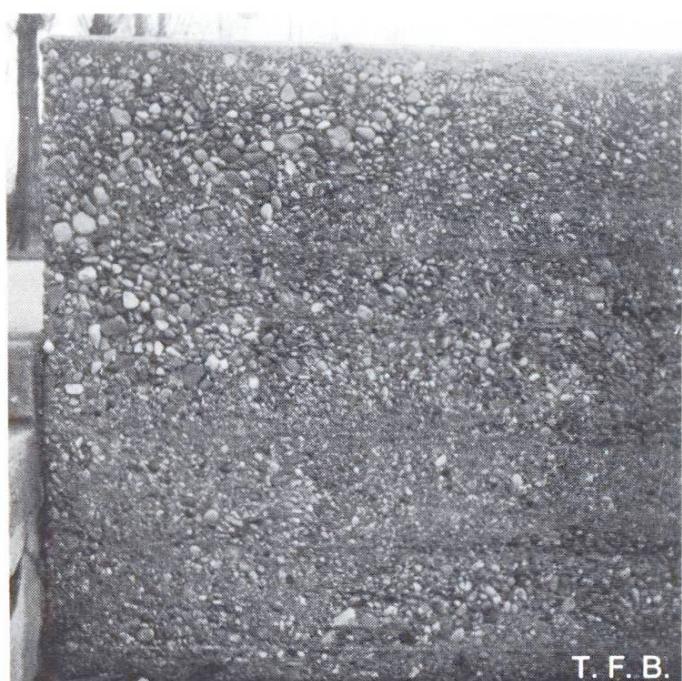
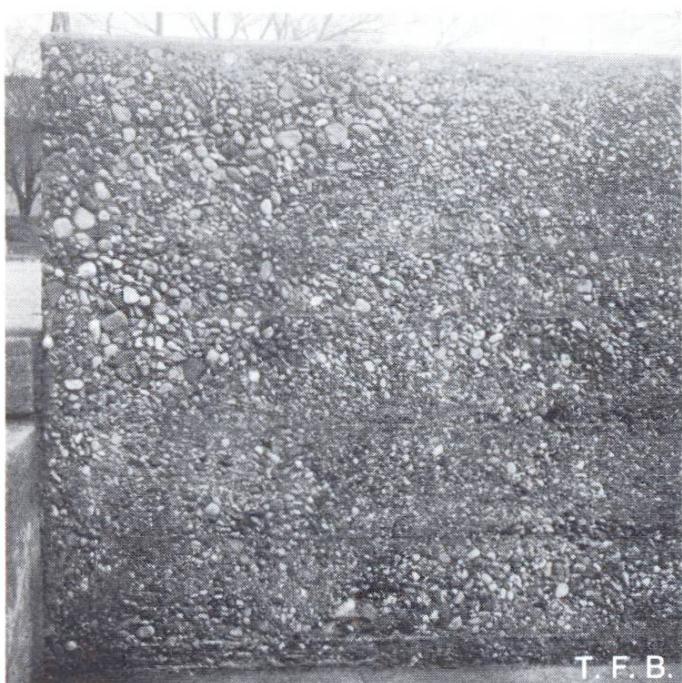
Abb. 5 Gartenmauer mit senkrechter Waschbetonfläche an Ort erstellt

Der verhältnismässig tief ausgewaschene, infolge Entmischungen recht unregelmässige Waschbeton erfährt, während 20 Jahren der offenen Witterung ausgesetzt, keine sichtbaren Veränderungen. Frostschäden und andere Beeinträchtigungen in der Frontfläche, an den Kanten und auf der Krone sind ausgeblieben. Daneben ist die Treppenwange repariert worden und der Bodenbelag wurde ersetzt.
