Artikel: Sichtbetonfassade aus den dreissiger Jahren renoviert

Sichtbetonfassade aus den dreissiger Jahren renoviert

Technische Aspekte bei der Fassadenrenovation des Verwaltungsgebäudes der Städtischen Werke Baden. Ein Arbeitsbericht.

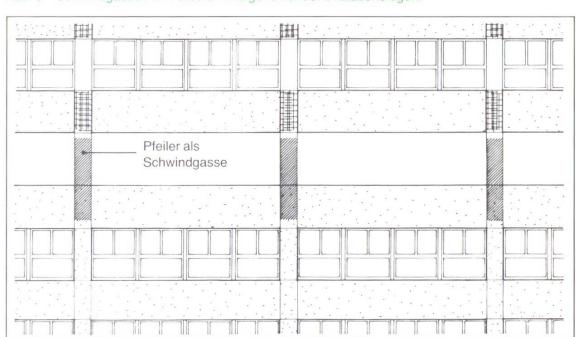
Abb. 3 Schwindgassen im Vorbeton infolge fehlender Dilatationsfugen.

Fugenausbildung/Schwindgassen: Das Gebäude weist keine Dilatationsfugen auf. Kein Unternehmer kann unter diesen Umständen die Rissfreiheit garantieren. Eine nachträgliche Dilatation des Gebäudes ist nicht möglich. Das würde eine Veränderung des Tragverhaltens bedeuten. Eventuelle Dilatationsfugen müssten mit Kitt geschlossen werden. Jeder Kitt wird mit den Jahren schadhaft. Das Schadenpotential all dieser Undichtigkeiten ist viel grösser als die Risiken infolge der zu erwartenden Schwindrisse. Wesentlich ist, dass diese durch geeignete Wahl der Betonieretappen möglichst klein und gleichmässig verteilt sind. Bei den Pfeilern werden Schwindgassen vorgesehen und 28 Tage offengelassen. Vor dem Schalen und Betonieren der Schwindgassen werden ihre Flanken

9 sowie die obere Abschalungsfläche der Betonieretappen mit einem Haftmittel bestrichen (Abb. 3).

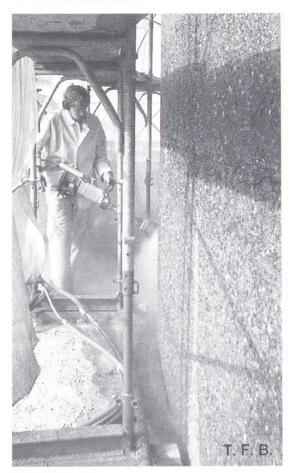
Abb. 4 Betonabtrag an Fassadenflächen: mit Höchstwasserdruck.

Betonabtrag: Der Beton wurde hydromechanisch auf eine Tiefe von etwa 5 mm abgetragen. Ursprünglich war eine Tiefe von etwa 30 mm vorgesehen. Durchgeführte Versuche zeigten, dass es freihändig vom Gerüst aus unmöglich ist, gesunden Fassadenbeton hydromechanisch so stark abzubauen. Der bestehende Beton ist zum Teil nur 12 cm dick. Aus Sicherheitsüberlegungen wurde auf einen vollflächigen mechanischen Abtrag in der vorgesehenen Stärke verzichtet; die Bedenken, das bestehende Gefüge allzu stark zu beeinträchtigen, wogen zu stark (Abb. 4–6).

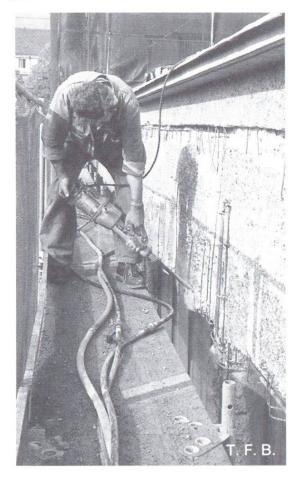
Abb. 5 Betonabtrag an Details: durch Spitzen.

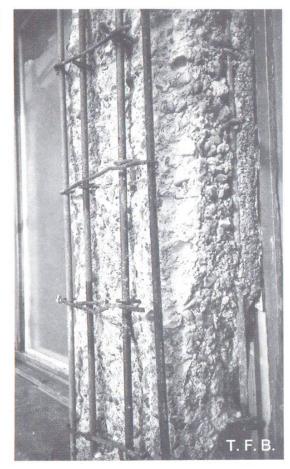
Abb. 6 Pfeiler, zum Einschalen vorbereitet.

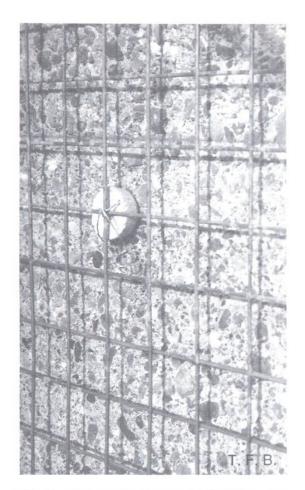
Abb. 7 Netzarmierung des Vorbetons, am bestehenden Beton gesichert.

Vorbeton: Die Fassadenfläche wird netzarmiert und 60 mm stark vorbetoniert. Die Flächenhaftung muss genügend gross sein, um den neuen Beton mit dem alten zu verbinden (Netze nicht schubfest befestigen, vgl. Abb. 7).

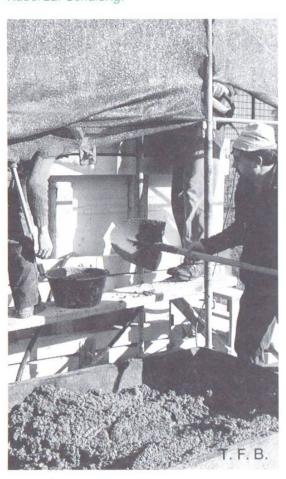
Abb. 8 Transportbeton aus der Mulde in den Kübel zur Schalung.

teile mit Isoliermatten geschützt, zeitweise wurde der Luftraum zwischen Fassade und Gerüstvorhang beheizt. Der Beton wurde mit Pflasterkübeln in die Schalung eingebracht und mit 30-mm-Nadeln vibriert (Abb. 8–9). Mit Aussenvibratoren war es nicht möglich, den Beton gleichmässig zu verdichten. Je nach Situation wurde der Beton mit Rolle und Seil, mit einem Dachdeckeraufzug oder mit dem stationären Bauaufzug auf die Gerüstgänge gebracht. Versuche mit kleinkalibrigen Betonpumpen vermochten nicht zu befriedigen. Pro Dreiergruppe konnten im Tag maximal 1,5 m³ Beton eingebracht werden; das ergab im Schnitt eine Tagesleistung von 10 bis 15 m² vorbetonierter Fläche.

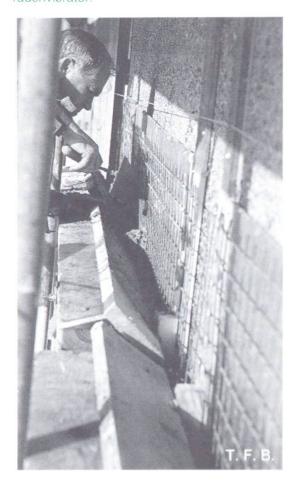
Abb. 9 Einbringen und Verdichten mit Tauchvibrator.
