Artikel: Sichtbetonfassade aus den dreissiger Jahren renoviert
Autor: Eppler, Hermann / Erne, Walter
DOI: <https://doi.org/10.5169/seals-153718>

Sichtbetonfassade aus den dreissiger Jahren renoviert

Technische Aspekte bei der Fassadenrenovation des Verwaltungsgebäudes der Städtischen Werke Baden. Ein Arbeitsbericht.

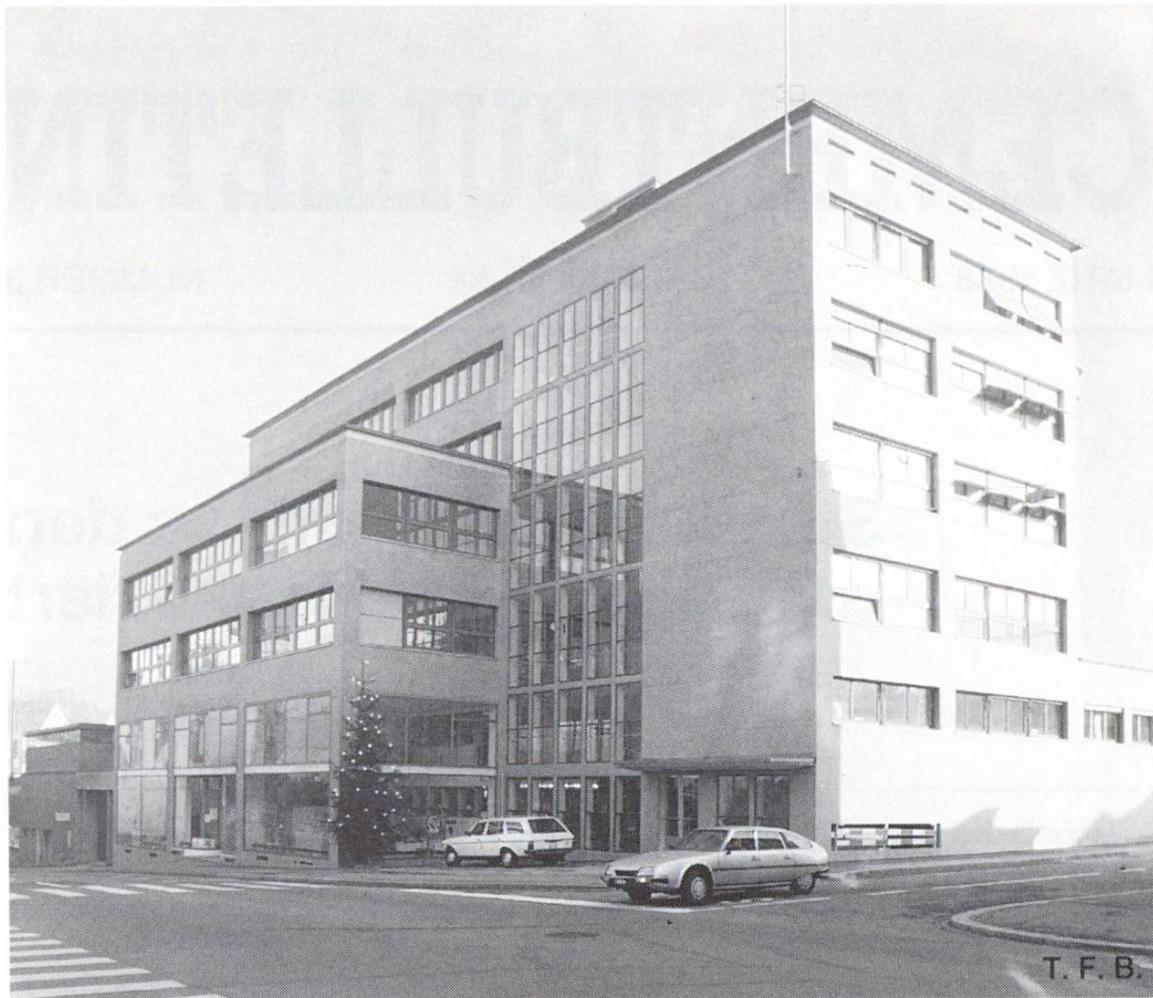
Abb. 1 Verwaltungsgebäude der Städtischen Werke Baden, nach der Fassadenrenovation 1987.

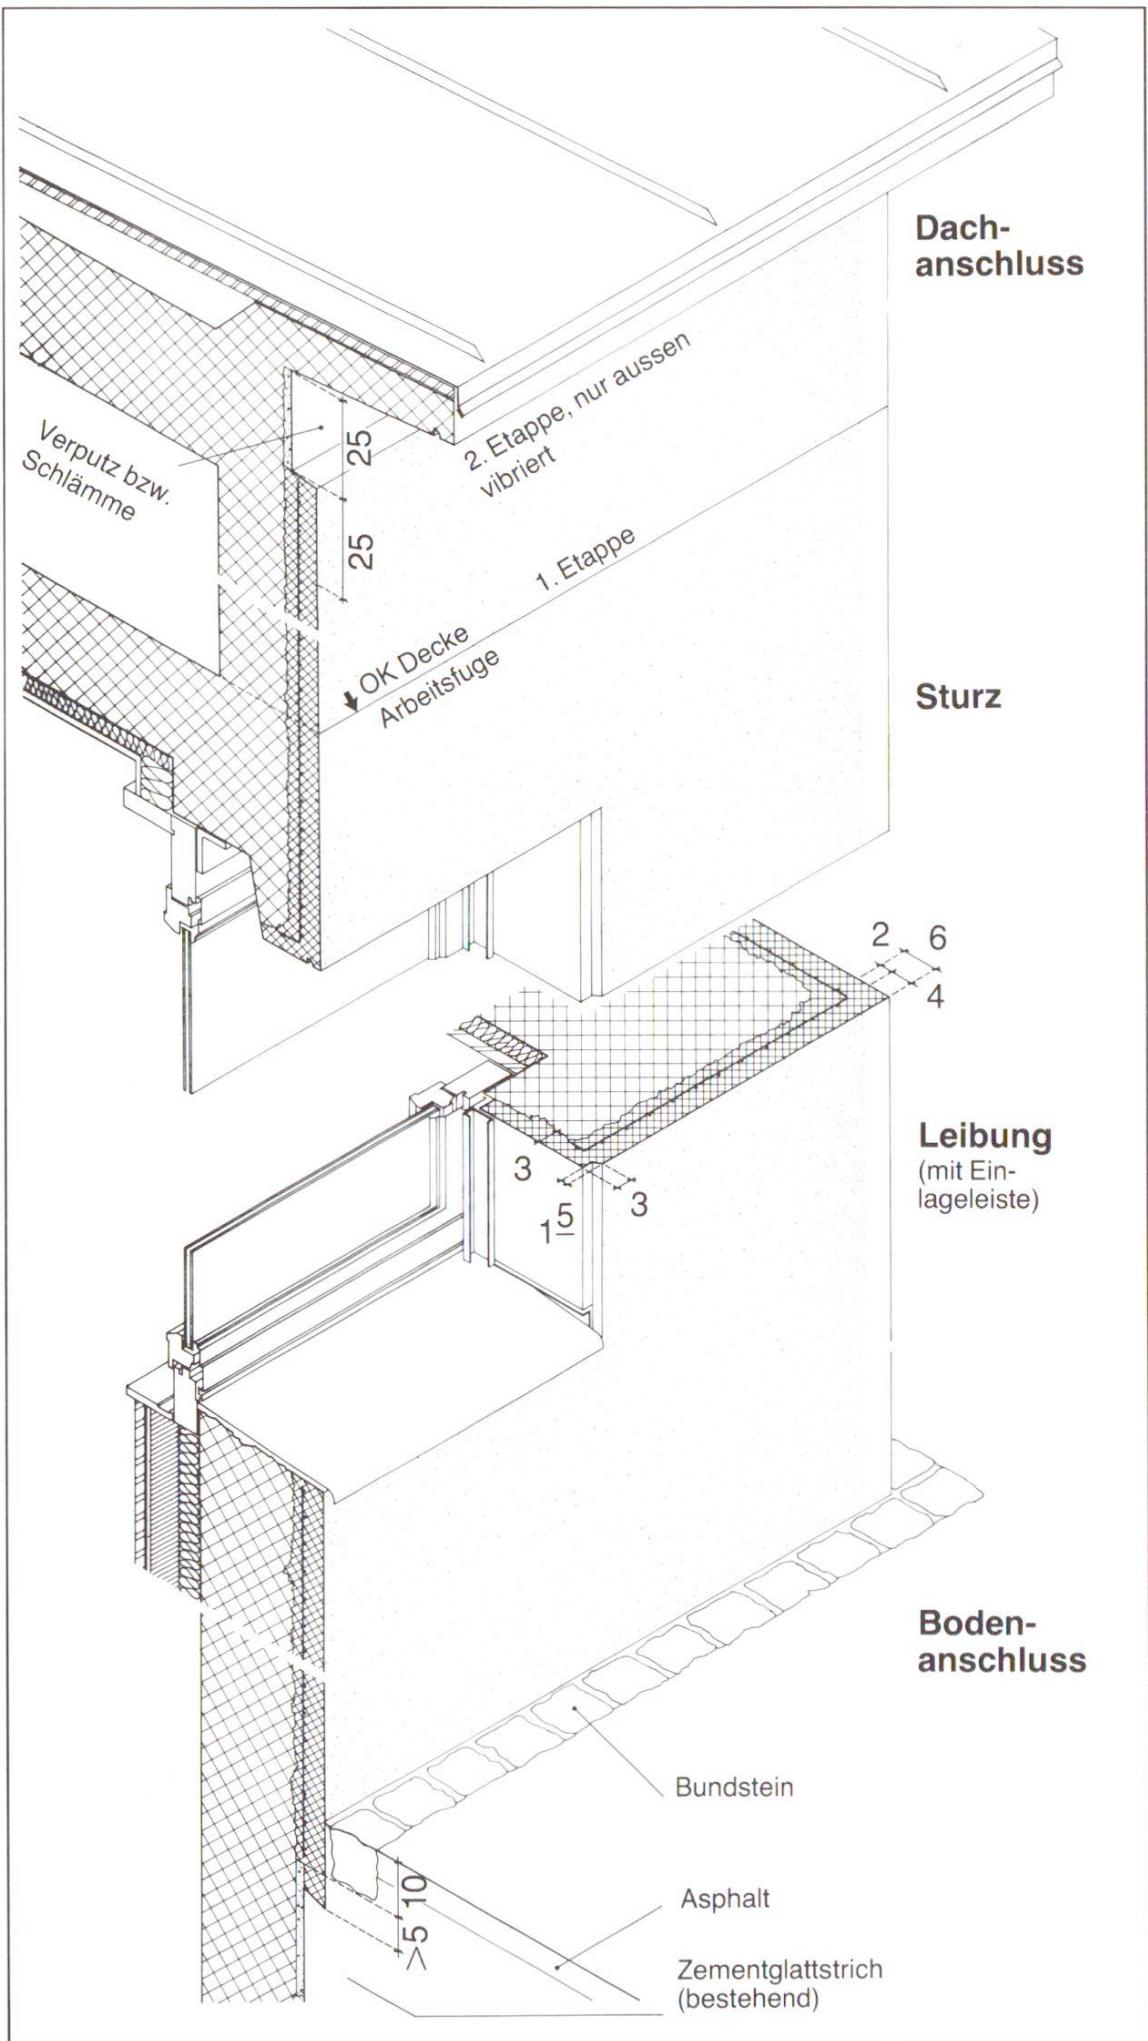
Abb. 2 Sanierung durch Vorbetonieren. Fassadendetails.

8 Detailprojektierung der Architekten (Abb. 2)

Um die Proportionen des Gebäudes durch das Vorbetonieren möglichst wenig zu verändern, wurde die Schichtstärke bei den *Stürzen* und *Leibungen* auf 30 mm reduziert. Eingelegte Leisten zeigen zudem die alte Pfeilerbreite.

Die neue Betonschicht wird beim *Anschluss an den Boden* ca. 15 cm ins Terrain hinuntergeführt und endet mit einer Tropfnase. Er muss den bestehenden Zementglattstrich auf der Kellerwand überdecken. Ein Bundstreifen aus Granit bildet den Übergang zum Bitumenbelag des Trottoirs.

Beim *Anschluss ans Vordach* war es nicht möglich, den Beton einzubringen. Deshalb wurde dort ein 25 cm hoher Streifen nur mit einem Schlämmputz in der notwendigen Stärke versehen. Damit wird die vorbetonierte Schicht als heutiger Eingriff erkennbar.

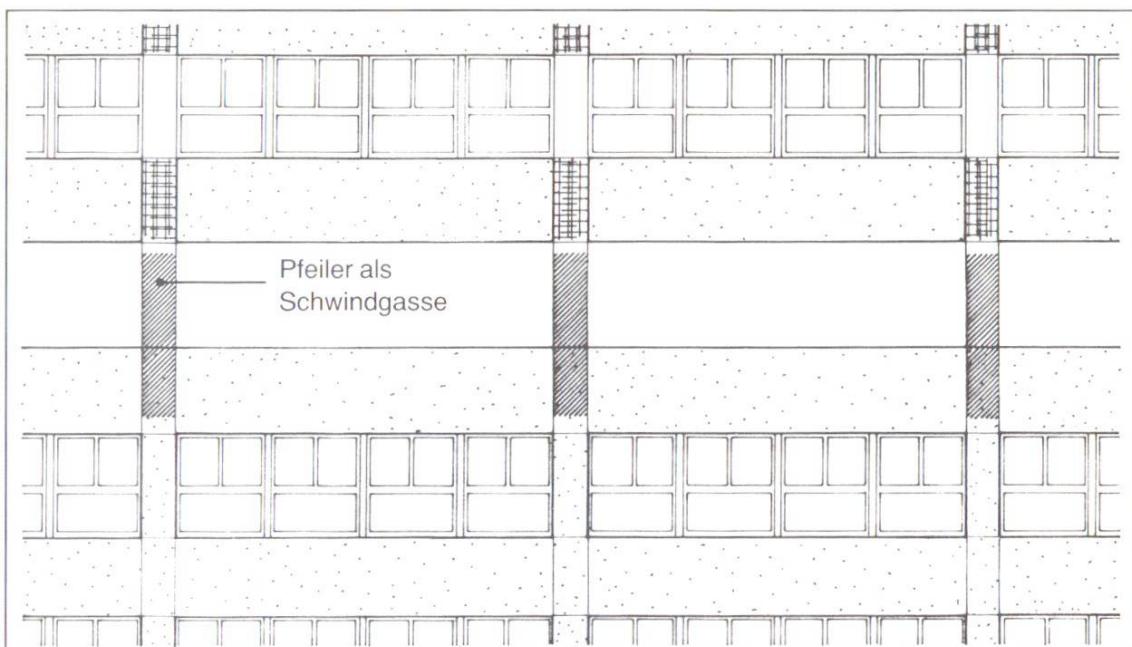
Fugenausbildung/Schwindgassen: Das Gebäude weist keine Dilatationsfugen auf. Kein Unternehmer kann unter diesen Umständen die Rissfreiheit garantieren. Eine nachträgliche Dilatation des Gebäudes ist nicht möglich. Das würde eine Veränderung des Tragverhaltens bedeuten. Eventuelle Dilatationsfugen müssten mit Kitt geschlossen werden. Jeder Kitt wird mit den Jahren schadhaft. Das Schadenpotential all dieser Undichtigkeiten ist viel grösser als die Risiken infolge der zu erwartenden Schwindrisse. Wesentlich ist, dass diese durch geeignete Wahl der Betonieretappen möglichst klein und gleichmässig verteilt sind. Bei den Pfeilern werden Schwindgassen vorgesehen und 28 Tage offengelassen. Vor dem Schalen und Betonieren der Schwindgassen werden ihre Flanken

Abb. 3 Schwindgassen im Vorbeton infolge fehlender Dilatationsfugen.

9 sowie die obere Abschalungsfläche der Betonieretappen mit einem Haftmittel bestrichen (Abb. 3).

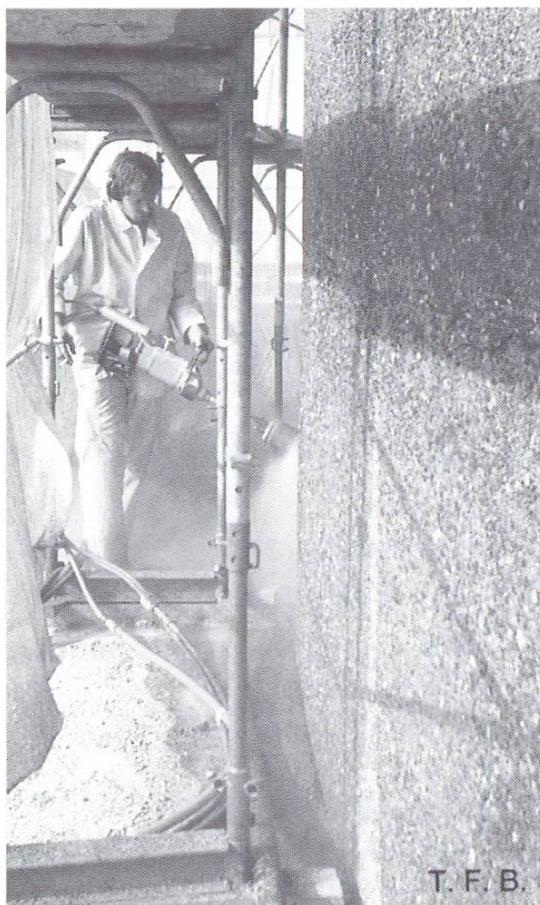
Abb. 4 Betonabtrag an Fassadenflächen: mit Höchstwasserdruck.

Betonabtrag: Der Beton wurde hydromechanisch auf eine Tiefe von etwa 5 mm abgetragen. Ursprünglich war eine Tiefe von etwa 30 mm vorgesehen. Durchgeführte Versuche zeigten, dass es freihändig vom Gerüst aus unmöglich ist, gesunden Fassadenbeton hydromechanisch so stark abzubauen. Der bestehende Beton ist zum Teil nur 12 cm dick. Aus Sicherheitsüberlegungen wurde auf einen vollflächigen mechanischen Abtrag in der vorgesehenen Stärke verzichtet; die Bedenken, das bestehende Gefüge allzu stark zu beeinträchtigen, wogen zu stark (Abb. 4–6).

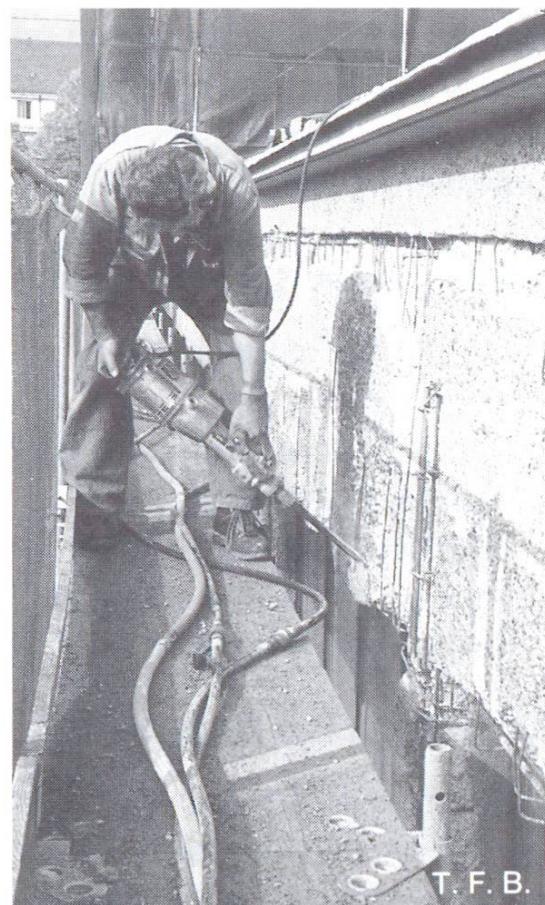
Abb. 5 Betonabtrag an Details: durch Spitzen.

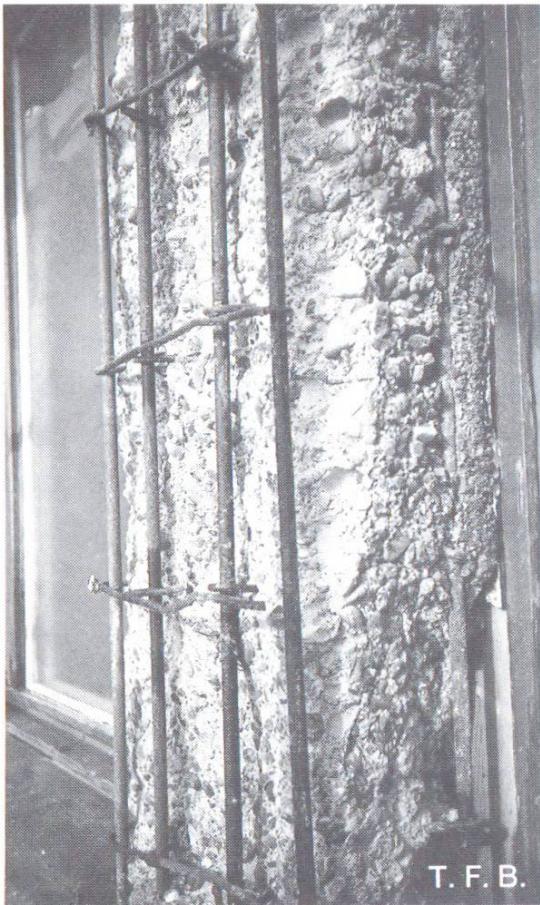
Abb. 6 Pfeiler, zum Einschalen vorbereitet.

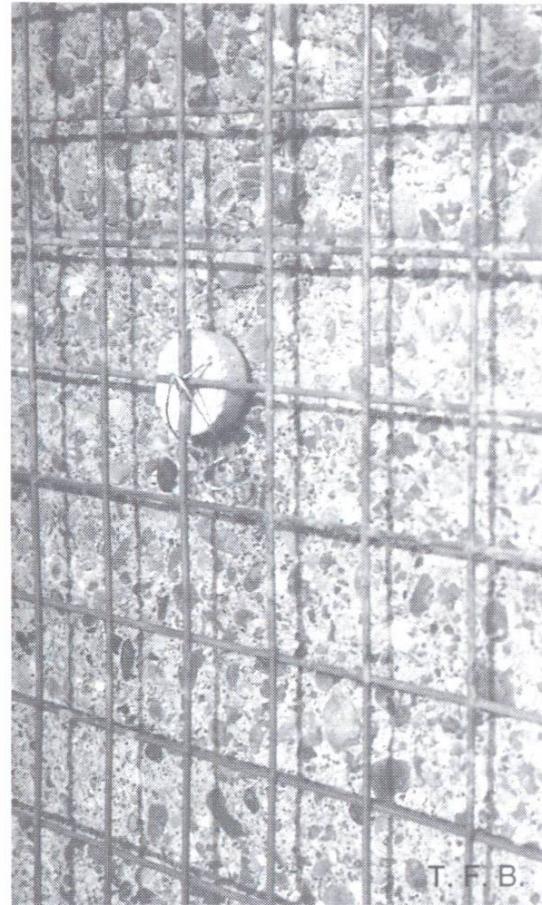
Abb. 7 Netzarmierung des Vorbetons, am bestehenden Beton gesichert.

Vorbeton: Die Fassadenfläche wird netzarmiert und 60 mm stark vorbetoniert. Die Flächenhaftung muss genügend gross sein, um den neuen Beton mit dem alten zu verbinden (Netze nicht schubfest befestigen, vgl. Abb. 7).

Die Maschenweite der Netze soll 50/50 mm, der Drahtdurchmesser nicht mehr als 3 mm betragen.

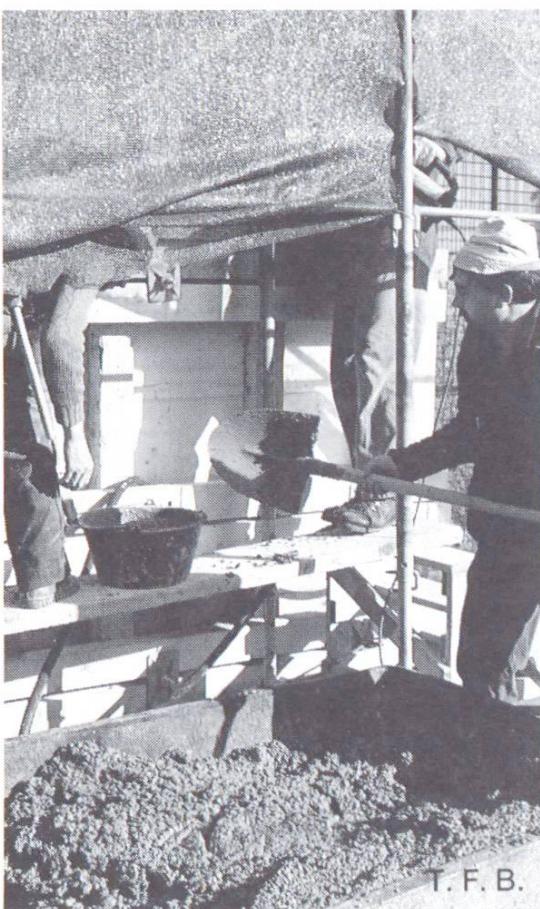
Abb. 8 Transportbeton aus der Mulde in den Kübel zur Schalung.

10 teile mit Isoliermatten geschützt, zeitweise wurde der Luftraum zwischen Fassade und Gerüstvorhang beheizt. Der Beton wurde mit Pflasterkübeln in die Schalung eingebracht und mit 30-mm-Nadeln vibriert (Abb. 8–9). Mit Aussenvibratoren war es nicht möglich, den Beton gleichmäßig zu verdichten. Je nach Situation wurde der Beton mit Rolle und Seil, mit einem Dachdeckeraufzug oder mit dem stationären Bauaufzug auf die Gerüstgänge gebracht. Versuche mit kleinkalibrigen Betonpumpen vermochten nicht zu befriedigen. Pro Dreiergruppe konnten im Tag maximal $1,5 \text{ m}^3$ Beton eingebracht werden; das ergab im Schnitt eine Tagesleistung von 10 bis 15 m^2 vorbetonierter Fläche.

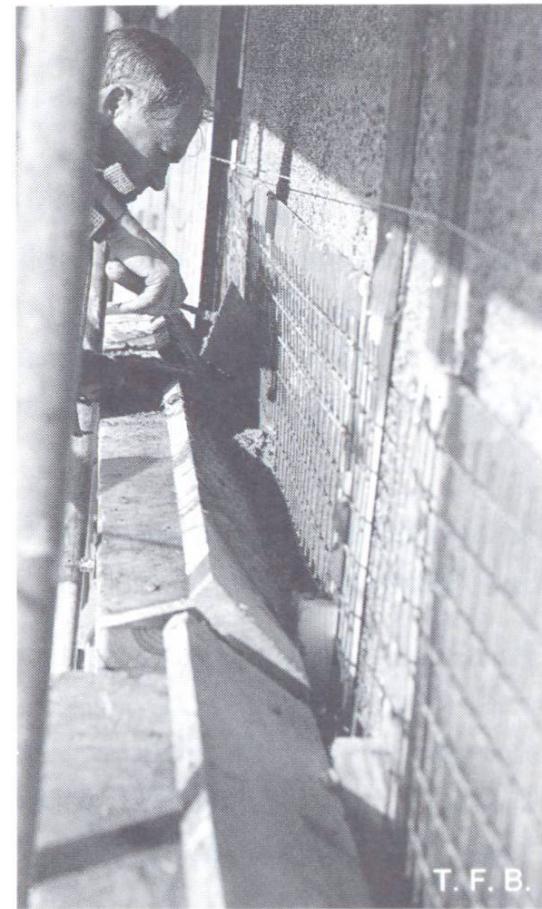
Abb. 9 Einbringen und Verdichten mit Tauchvibrator.
