CEMENTBULLETIN

MÄRZ 1988

Sichtbetonfassade aus den dreissiger Jahren renoviert

Technische Aspekte bei der Fassadenrenovation des Verwaltungsgebäudes der Städtischen Werke Baden. Ein Arbeitsbericht.

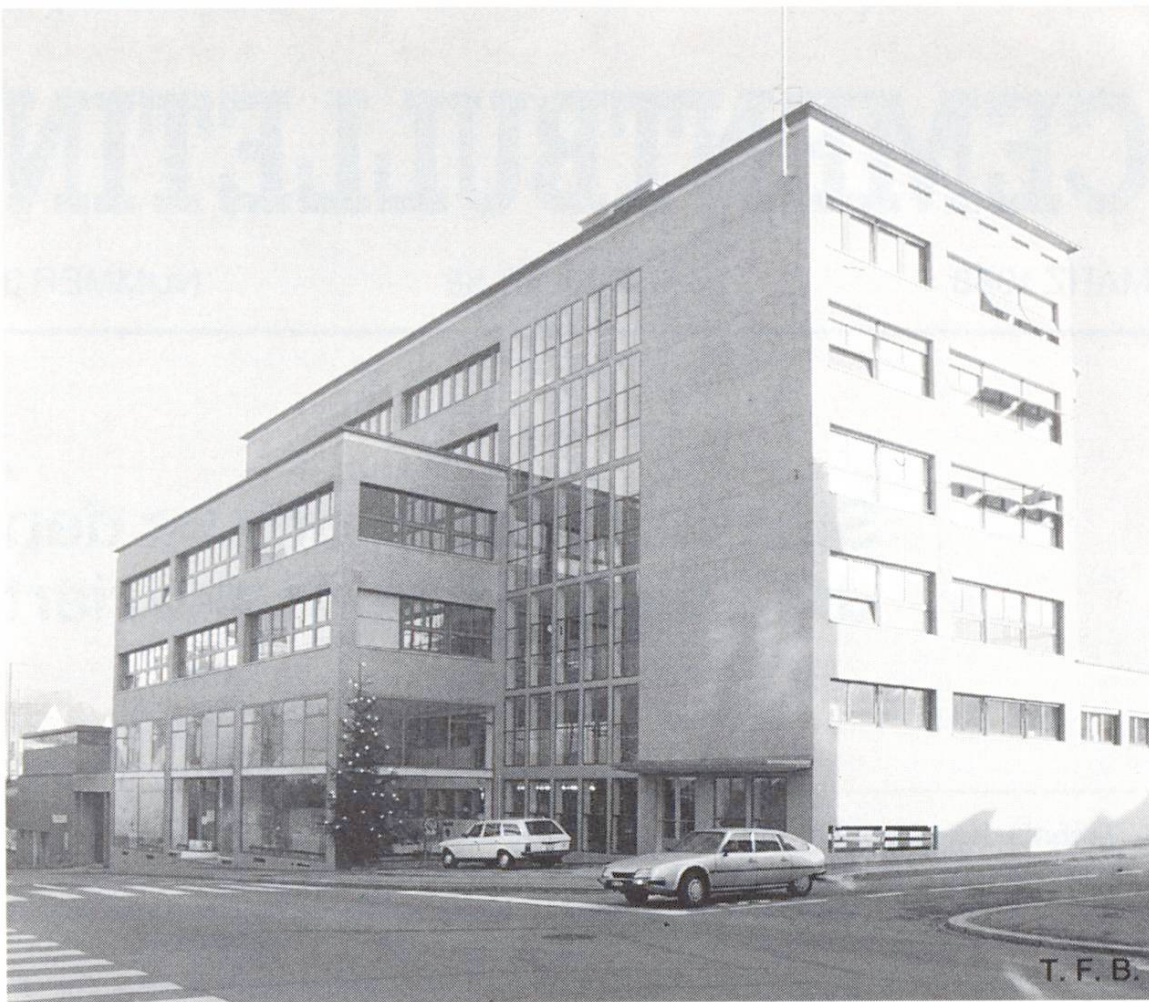
Abb. 1 Verwaltungsbau der Städtischen Werke Baden, nach der Fassadenrenovation 1987.

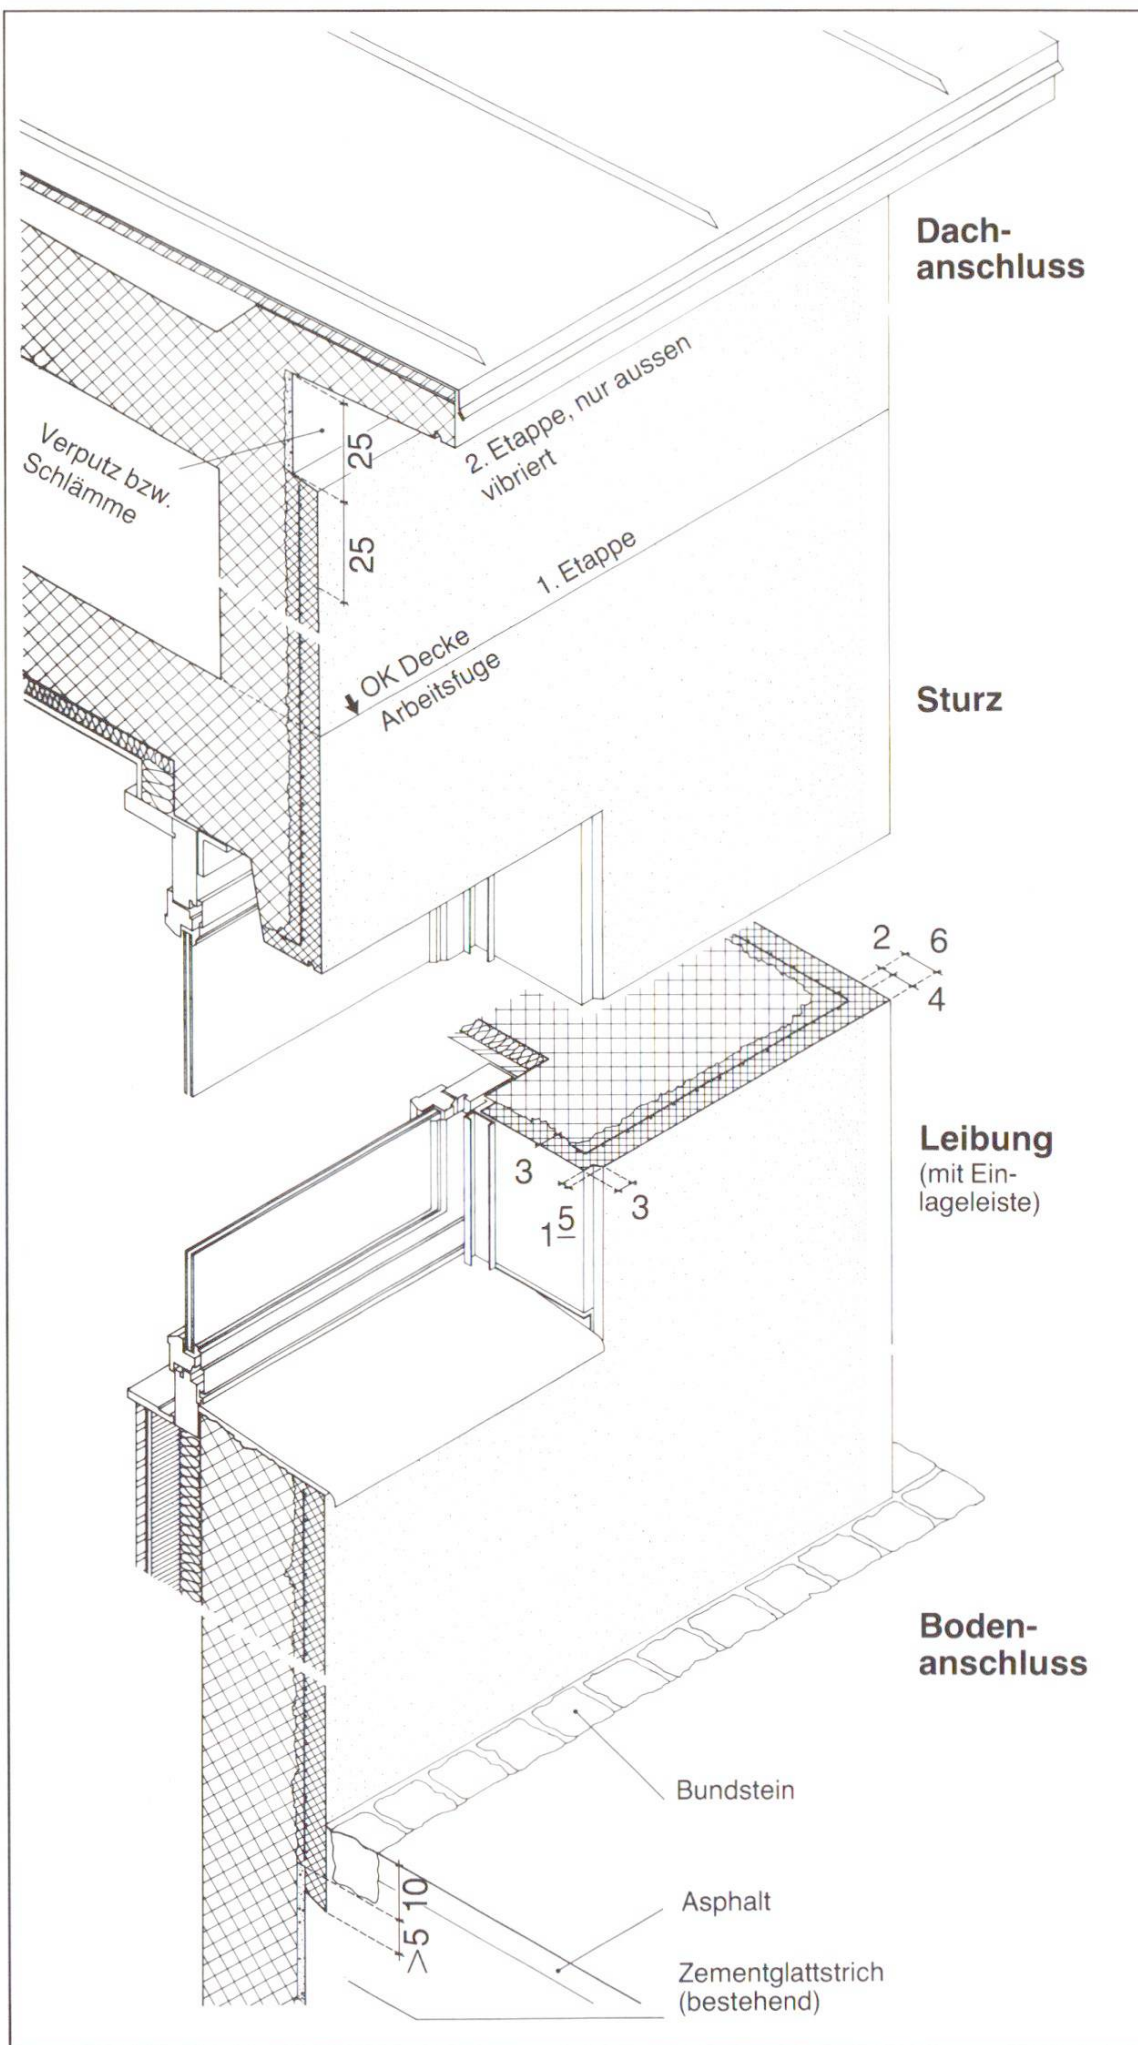
Abb. 2 Sanierung durch Vorbetonieren. Fassadendetails.

Um die Proportionen des Gebäudes durch das Vorbetonieren möglichst wenig zu verändern, wurde die Schichtstärke bei den *Stürzen und Leibungen* auf 30 mm reduziert. Eingelegte Leisten zeigen zudem die alte Pfeilerbreite.

Die neue Betonschicht wird beim *Anschluss an den Boden* ca. 15 cm ins Terrain hinuntergeführt und endet mit einer Tropfnase. Er muss den bestehenden Zementglattstrich auf der Kellerwand überdecken. Ein Bundstreifen aus Granit bildet den Übergang zum Bitumenbelag des Trottoirs.

Beim *Anschluss ans Vordach* war es nicht möglich, den Beton einzubringen. Deshalb wurde dort ein 25 cm hoher Streifen nur mit einem Schlämmputz in der notwendigen Stärke versehen. Damit wird die vorbetonierte Schicht als heutiger Eingriff erkennbar.

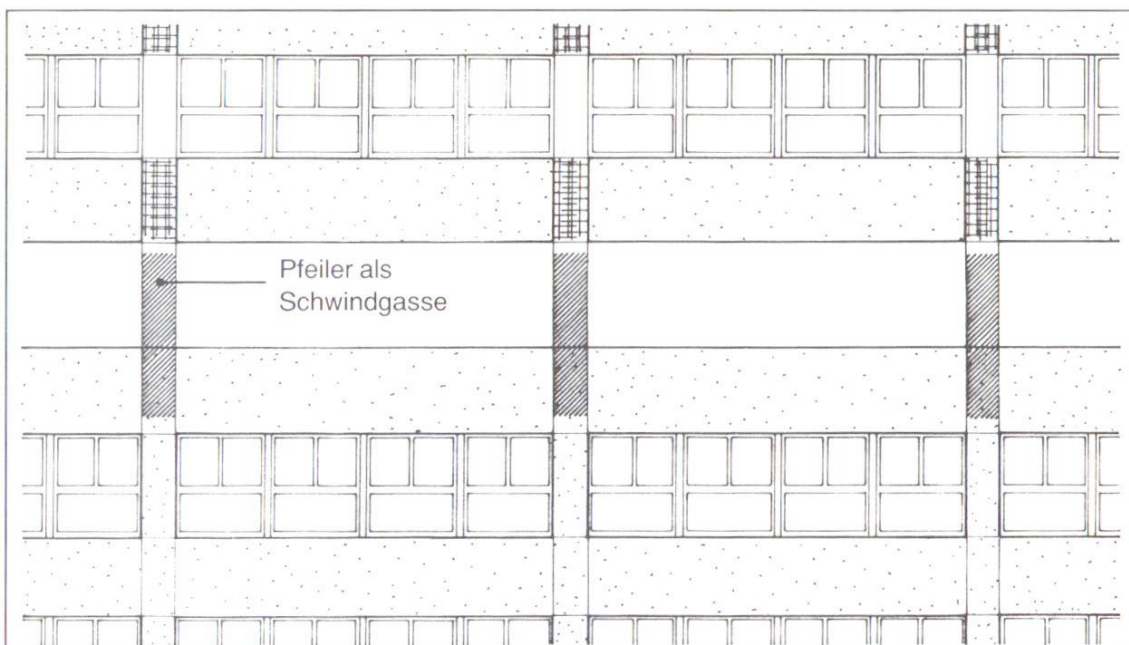
Fugenausbildung/Schwindgassen: Das Gebäude weist keine Dilatationsfugen auf. Kein Unternehmer kann unter diesen Umständen die Rissfreiheit garantieren. Eine nachträgliche Dilatation des Gebäudes ist nicht möglich. Das würde eine Veränderung des Tragverhaltens bedeuten. Eventuelle Dilatationsfugen müssten mit Kitt geschlossen werden. Jeder Kitt wird mit den Jahren schadhaft. Das Schadenpotential all dieser Undichtigkeiten ist viel grösser als die Risiken infolge der zu erwartenden Schwindrisse. Wesentlich ist, dass diese durch geeignete Wahl der Betonieretappen möglichst klein und gleichmässig verteilt sind. Bei den Pfeilern werden Schwindgassen vorgesehen und 28 Tage offengelassen. Vor dem Schalen und Betonieren der Schwindgassen werden ihre Flanken

Abb. 3 Schwindgassen im Vorbeton infolge fehlender Dilatationsfugen.

9 sowie die obere Abschaltungsfläche der Betonieretappen mit einem Haftmittel bestrichen (Abb. 3).

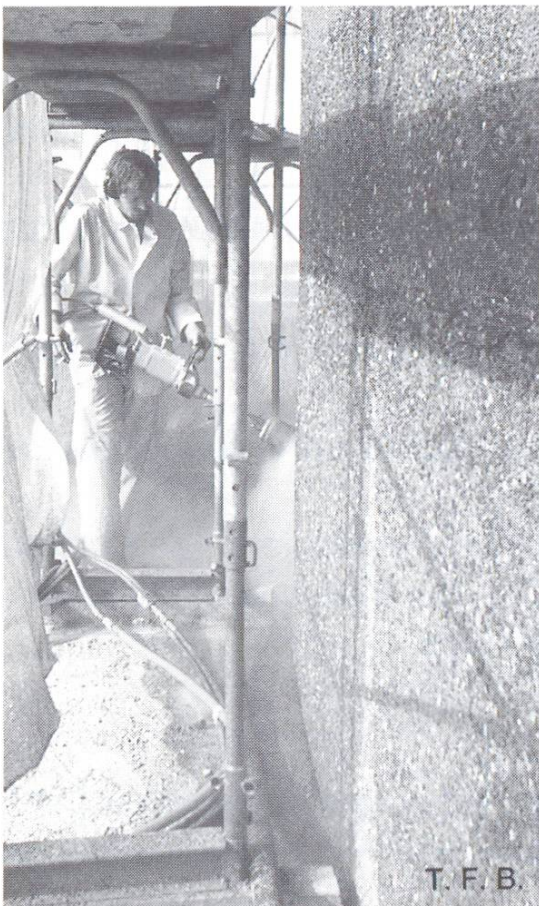
Betonabtrag: Der Beton wurde hydromechanisch auf eine Tiefe von etwa 5 mm abgetragen. Ursprünglich war eine Tiefe von etwa 30 mm vorgesehen. Durchgeführte Versuche zeigten, dass es freihändig vom Gerüst aus unmöglich ist, gesunden Fassadenbeton hydromechanisch so stark abzubauen. Der bestehende Beton ist zum Teil nur 12 cm dick. Aus Sicherheitsüberlegungen wurde auf einen vollflächigen mechanischen Abtrag in der vorgesehenen Stärke verzichtet; die Bedenken, das bestehende Gefüge allzu stark zu beeinträchtigen, wogen zu stark (Abb. 4–6).

Abb. 4 Betonabtrag an Fassadenflächen: mit Höchstwasserdruck.

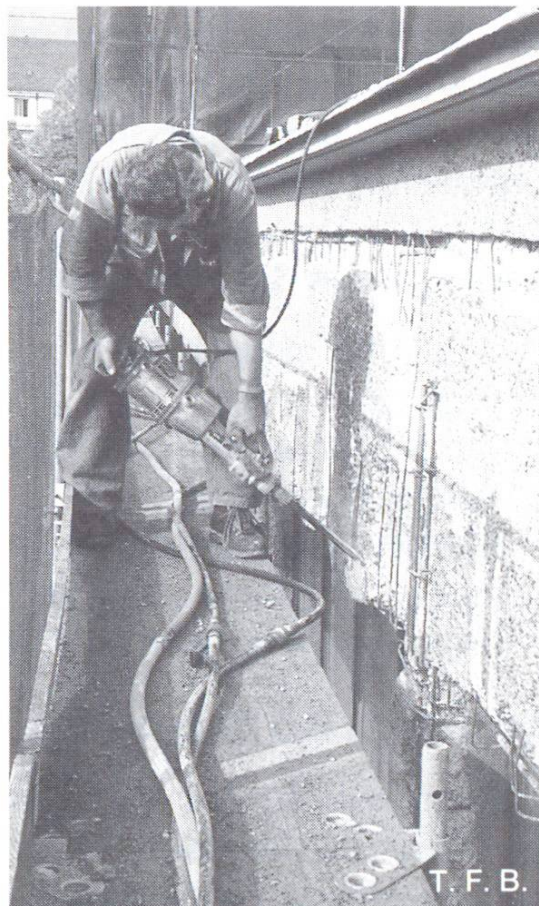
Abb. 5 Betonabtrag an Details: durch Spitzen.

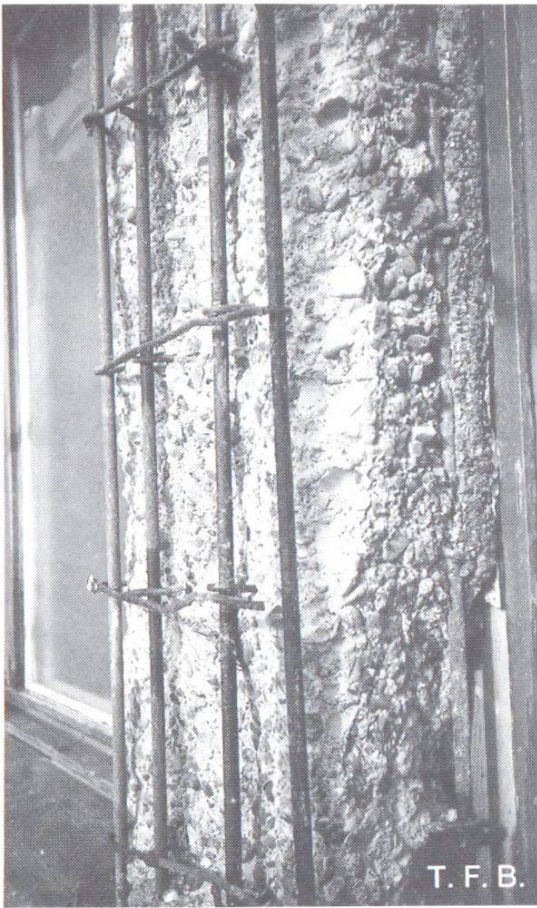
Abb. 6 Pfeiler, zum Einschalen vorbereitet.

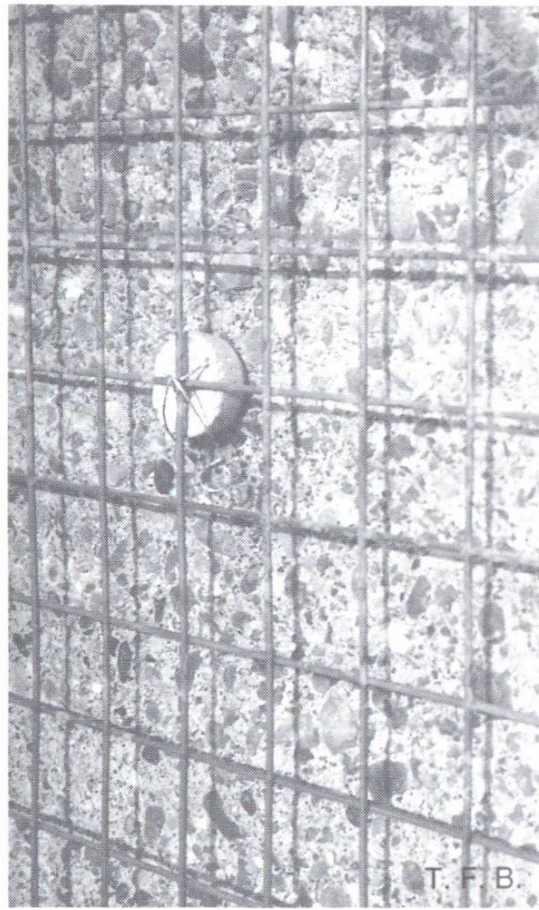
Vorbeton: Die Fassadenfläche wird netzarmiert und 60 mm stark vorbetoniert. Die Flächenhaftung muss genügend gross sein, um den neuen Beton mit dem alten zu verbinden (Netze nicht schubfest befestigen, vgl. Abb. 7).

Abb. 7 Netzarmierung des Vorbetons, am bestehenden Beton gesichert.

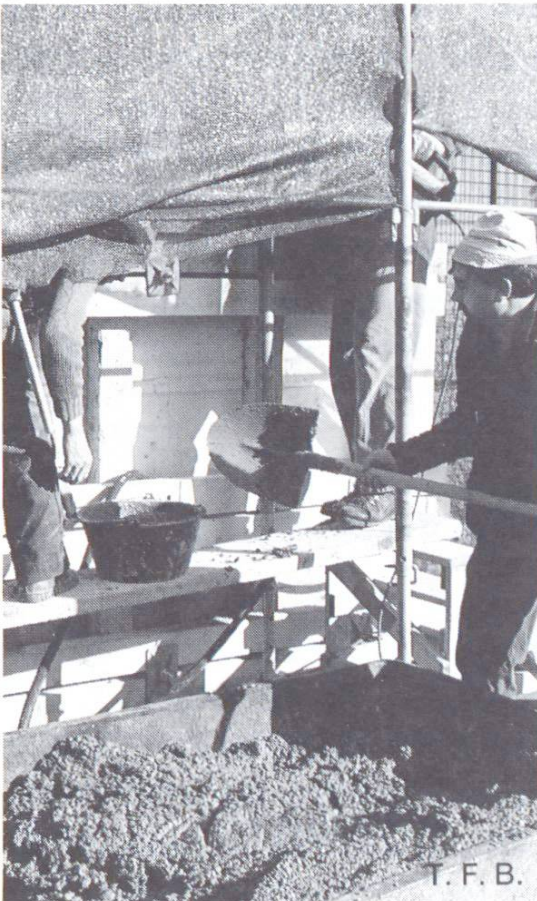
10 teile mit Isoliermatten geschützt, zeitweise wurde der Luftraum zwischen Fassade und Gerüstvorhang beheizt. Der Beton wurde mit Pflasterkübeln in die Schalung eingebracht und mit 30-mm-Nadeln vibriert (Abb. 8–9). Mit Aussenvibratoren war es nicht möglich, den Beton gleichmässig zu verdichten. Je nach Situation wurde der Beton mit Rolle und Seil, mit einem Dachdeckeraufzug oder mit dem stationären Bauaufzug auf die Gerüstgänge gebracht. Versuche mit kleinkalibrigen Betonpumpen vermochten nicht zu befriedigen. Pro Dreiergruppe konnten im Tag maximal $1,5\text{ m}^3$ Beton eingebracht werden; das ergab im Schnitt eine Tagesleistung von 10 bis 15 m^2 vorbetonierter Fläche.

Abb. 8 Transportbeton aus der Mulde in den Kubel zur Schalung.

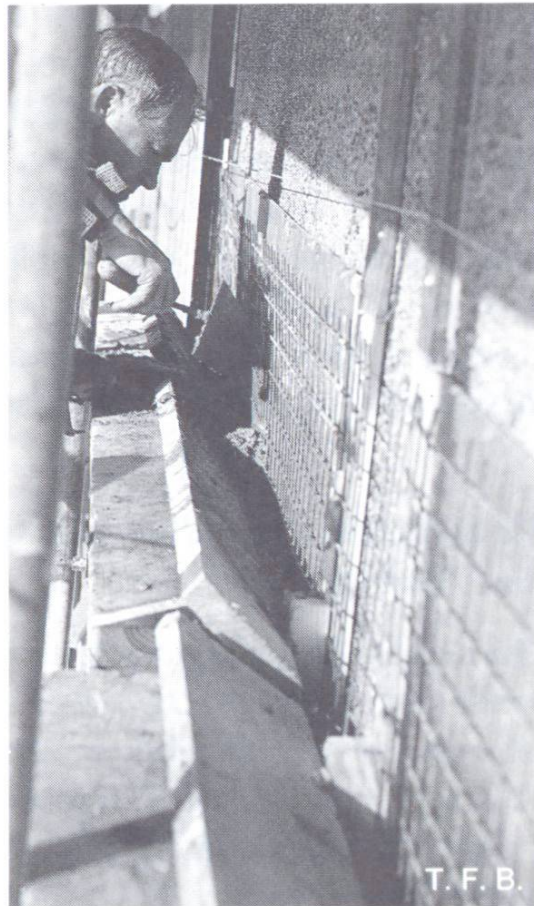
Abb. 9 Einbringen und Verdichten mit Tauchvibrator.
