Artikel: Kabelfehler und ihre Ursachen

Autor: Gertsch, Rud.

Kabelfehler und ihre Ursachen.

Von Rud. Gertsch, Bern.

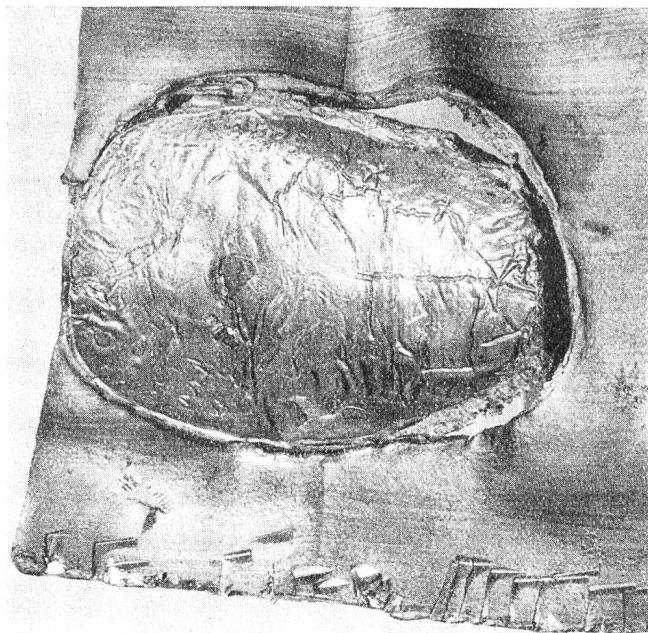
Bild 1.

Das Kabel, wovon in Bild 1 ein Bleimantelausschnitt (Innenansicht) mit einem eingelöteten Bleieinsatzstück veranschaulicht ist, wurde im Jahre 1900 verlegt und im Jahre 1926 ersetzt. Seine Wiederverwendung war des Fehlers wegen natürlich nur noch in beschränktem Masse möglich. Nach den Lieferungsvorschriften dürfen Kabel mit Lötstellen nicht abgeliefert werden. Enthalten Kabelmäntel dennoch Flickstellen, so können diese bei der Abnahme

durch die Luftpdruckprobe nicht immer erkannt werden, und die Folgen davon sind spätere Störungen.

Bei diesen typischen Fabrikationsfehlern ist die Tatsache interessant, dass Störungen erst fast drei Jahrzehnte nach der Kabellegung auftraten. Ähnliche Feststellungen sind, wie übrigens die Statistik beweist, gar nicht selten; sie zeigen, dass die Garantiedauer von 3 bzw. 5 Jahren, während welcher die Lieferanten für alle durch derartige Mängel entstehenden Schäden aufzukommen haben, keineswegs zu lang ist. Es ist nach dem Vorstehenden erwiesen, dass Fehlerursachen an Kabeln, die mit einer dicht schliessenden und haltbaren asphaltierten Jutehülle versehen sind, viele Jahre verborgen bleiben können. Trockenes Erdreich ist besonders geeignet, das Erkennen solcher Fehler zu verzögern.

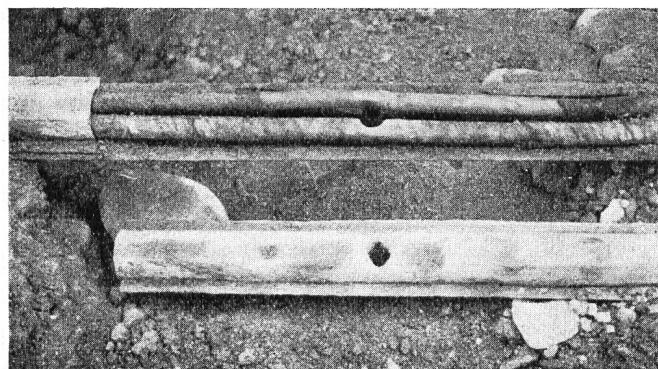
Bild 3.

In den meisten Fällen hat es sich gezeigt, dass vor Beginn der Grabarbeiten die Trassepläne der beschädigten Leitungen nicht zu Rate gezogen worden waren. Bei solch unvorsichtigem Vorgehen mussten Grabarbeiten in unmittelbarer Nähe der Kabel begreiflicherweise Beschädigungen zur Folge haben. Bild 3 zeigt zwei Kabel, die durch einen Zoreseisenkanal hindurch mit einem Druckluftbohrer beschädigt wurden.

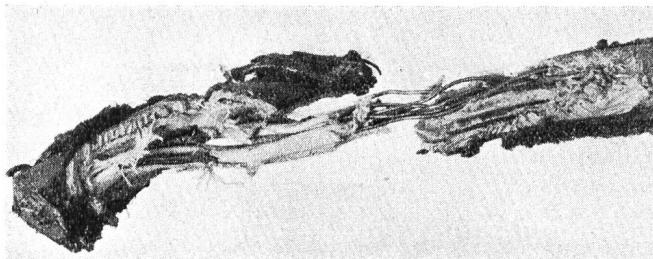
Bild 4.

Einer der interessantesten Fälle sei hier näher beschrieben. Bild 4 zeigt einen Ausschnitt des arg zugerichteten Kabels.

Nicht nur der Bleimantel von 2 mm Dicke, sondern sogar die Kupferdrähte von 0,8 mm Durchmesser wurden beschädigt. Der Bleimantel war auf einer Länge von 11 cm bis auf ein Drittel vollständig abgenagt und von den 10 Adern waren 4 unterbrochen. Am angenagten Bleimantelrand und an den Drähten sind deutlich die Zahnpuren des Nagers zu erkennen.

Das Kabel war im Innern einer Ortschaft in einem Zoreskanal Nr. 4 verlegt, der einerseits in einem Gebäude endete und anderseits in einen Zoreskanal Nr. 8 einmündete. Diese Einmündung wurde vor Einführung der T-förmigen gusseisernen Verbindungsstücke und leider ohne Errichtung eines Abzweigschachtes ausgeführt. Die Einmündungsstelle wurde mit Blei abgedichtet. Der Zoreskanal Nr. 4, der zum Gebäude führt, war von der Hauseinführung hinweg mit einer Richtungsänderung von ca. 45° durch einen Kanal aus Kabelschutzeisen Nr. 5,2 weitergeführt. An dieser Stelle, die nicht dicht war, wird nun aus dem Innern des Gebäudes ein Nager

in den Zoreskanal Nr. 4 eingedrungen sein und bis zu dessen Einmündung in den Kanal Nr. 8 einen Weg gefunden haben. Es ist anzunehmen, dass ihm dort das vom Kanal Nr. 8 in den Kanal Nr. 4 abzweigende 10adrige Kabel den Durchgang versperrte. Der Nager wird hier die Ausgangsmöglichkeit an der Kanalabzweigstelle gewittert haben, und es scheint, dass ihm die Flucht aus dem Kanal gelungen ist, denn ausser dem Kabel war an der Stelle, wo der Zweigkanal in den Hauptkanal einmündet, auch das Dichtungsbleiblech zernagt.

In neuerer Zeit wird das Eindringen solcher Schädlinge in Kabelkanäle durch die Verwendung von gusseisernen Bogen und Verteilstücken verunmöglicht. Früher haben undichte Stoss-Stellen von Kanälen und das Fehlen von Betonböden in Schächten den Zugang zu den Kabeln möglich gemacht.

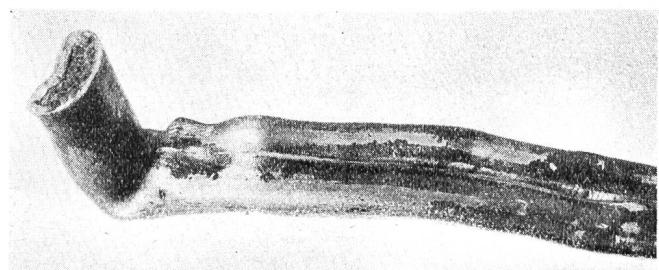
Bild 5.

Ein ähnlicher Fall ist vor Beginn unserer Statistik im Winter 1924/1925 in La Chaux-de-Fonds vor-

gekommen. Dort wurde ein 10×2 adriges, armiertes Kabel, das in einem Gasrohr $1\frac{3}{4}$ " verlegt war, auf einer Länge von 3 m gequetscht. Der Bleimantel wurde ebenfalls aufgerissen. Zum Ausziehen des Kabels musste das Gasrohr vorerst aufgetaut werden. Im Bild 5 ist die Beschädigung dieses Kabels wahrnehmbar. Zur bessern Veranschaulichung der Quetschung ist das Kabel umgebogen.

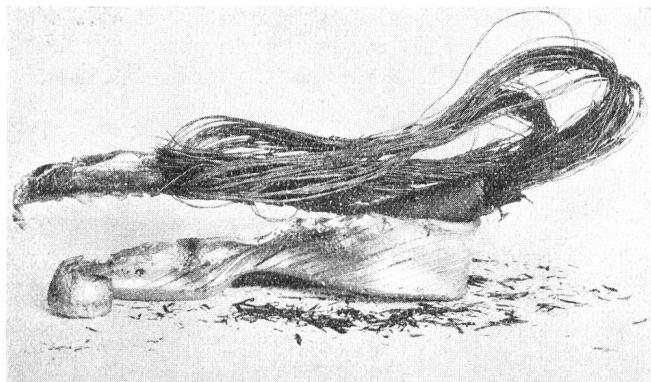
Bild 6.

Während der Kälteperiode des letzten Winters war die Abwasserleitung eines Hotels in Reichenau eingefroren. Diese Leitung mündet in einen Sammelschacht, welcher in die vorbeiführende Staatsstrasse eingebaut ist. Um die Leitung aufzutauen, wurde in diesem Schacht während eines ganzen Tages ein starkes Holzfeuer unterhalten. Am folgenden Tage trat auf einem Kabel, das in der Nähe des ausgeheizten Schachtes vorbeiführt, eine Störung auf. Die Messergebnisse zeigten den Fehlerort in der Nähe dieses Schachtes an. Aufgrabungen ergaben, dass das Kabel, welches 80 cm vom erwähnten Schacht unter einer Deckplatte der Abwasserleitung hindurchführt, durch Feuer vollständig zerstört worden war. Der Bleimantel war abgeschmolzen, das Isolierpapier verbrannt oder verkohlt und die Kupferadern waren ganz geschwärzt. Die Ursache war naheliegend. Vom Abwasserleitungsschacht gegen die Kreuzungsstelle hin muss ein starker Luftzug das Feuer in die Abwasserleitung hineingezogen haben. Der aus Kabelschutzeisen bestehende Kabelkanal und die Armaturdrähte wurden in der Folge so stark erhitzt, dass das Kabel zugrunde ging. Bild 6 zeigt ein Stück des beschädigten Kabels. Im zusammengeschmolzenen Bleimantel sind deutlich die durch die eingedrückten Armaturdrähte verursachten Rinnen sichtbar.

Ein gleichartiger Fall wurde ungefähr zur selben Zeit in Le Pont festgestellt. Hier war eine von der Staatsstrasse in ein Haus eingeführte Wasserleitung eingefroren. Zum Auftauen wurde die Leitung bis in die Nähe (20–30 cm) eines in der Strasse verlegten Telephonkabels ausgegraben und der Wirkung eines Holzfeuers ausgesetzt. Die Hitze war so stark, dass das durch einen Zoreskanal geschützte Kabel beschädigt wurde, was zu Verkehrsstörungen führte.

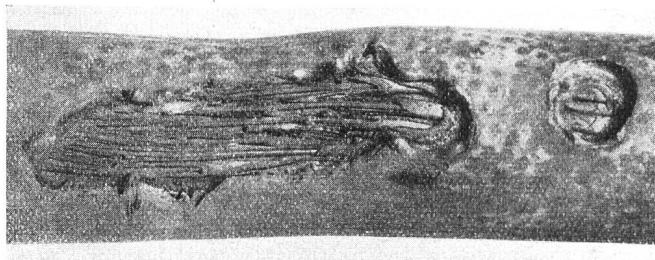
Bild 7.

In Bild 7 wird ein Bleimantel von 2,5 mm Dicke mit einem Loch von 8 cm^2 gezeigt. Dieser Schaden war ebenfalls die Folge eines Erd- oder Kurzschlusses in einem Starkstromnetz. Die Störungen traten indessen erst einige Zeit nach der Beschädigung auf, so dass eine Rekonstruktion des Vorganges anhand der Störungskontrolle der Starkstromunternehmungen nicht mehr möglich war. Das Telephonkabel lag unter den Schienen einer Strassenbahn in einem Zoreskanal neben zwei in einem besondern Kanal geführten Starkstromkabeln. Unweit davon befinden sich elektrische Anlagen der Schweiz. Bundesbahnen. In einer dieser Anlagen (Bundes- oder Strassenbahn) oder in den Starkstromkabeln muss ein Erd- oder Kurzschluss entstanden sein und den Stromübergang auf das Telephonkabel bewirkt haben.

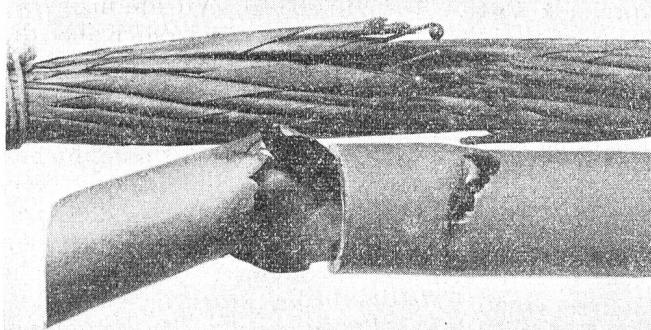
Bild 8.

Die durch Blitzschläge verursachten Kabelschäden bestanden in durchgeschmolzenen Bleimänteln, Isolationsdefekten und Aderunterbrüchen. Bild 8 zeigt ein vom Blitz beschädigtes Kabel (Bleimantel und Aderbündel nebeneinander). Der Bleimantel ist durchgeschlagen, das Isolierpapier teilweise verbrannt und es sind einige Kupferadern durchgeschmolzen. An den Drahtenden sind kleine Kupferklümchen sichtbar, die sich beim Durchschmelzen der Adern bildeten.

In einigen Fällen entstand der Blitzschaden zu folge schlechter Erdverbindungen der Sicherungskästen. Es sind Erdleitungswiderstände bis zu 82 Ohm gemessen worden, während der höchstzulässige Widerstand nach Vorschrift 25 Ohm beträgt. Bei zwei Beschädigungen wurden in den Sicherungskästen sogar Sicherungsfedern geschmolzen.

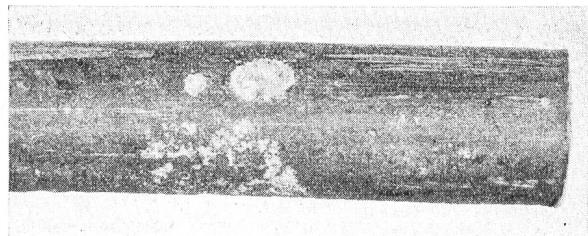
Bild 9.

Es wurden im Zeitraum von drei Jahren 8 Kabelschäden gemeldet, die bestimmt oder sehr wahrscheinlich durch elektrolytische Korrosion verursacht worden sind. Die beschädigten Kabel waren in Abständen von 60 cm bis zu einigen Metern von den Schienen von Gleichstrombahnen entfernt in eisernen Schutzkanälen verlegt. Die Korrosionserscheinungen erstreckten sich zum Teil auf Längen von mehr als 100 m. Das Alter der beschädigten Kabel betrug im Zeitpunkte ihrer Auswechslung 5, 20, 25, 26, 27 und in zwei Fällen 31 Jahre. Bei einem der Kabel ist das Verlegungsdatum unbekannt. Bild 9 zeigt einen Bleimantelausschnitt von einem korrodierten Kabel, das, nach dem Ergebnis der elektrischen Messungen zu schliessen, durch vagabundierende Ströme einer Strassenbahn zerstört wurde.

Elektrolytische Korrosion wird durch Gleichströme verursacht, die von Gleichstrombahnen oder defekten Gleichstromkabeln herrühren. Treten unter gewissen Verhältnissen solche Ströme durch den Erdboden in den Bleimantel eines Telephonkabels ein und benützen diesen als Leiter, so werden sie an irgendeiner für den Stromübergang in die Erde günstigen Stelle wieder aus dem Bleimantel austreten. Der Bleimantel bildet bei der Eintrittsstelle die Kathode und bei der Austrittsstelle die Anode des Elektrolyts (Erdboden). Beim Stromdurchfluss werden an der Stromaustrittsstelle die negativen im Elektrolyt wandernden Jonen (Säurereste) neutralisiert. Dabei gehen sie mit dem Blei eine chemische Verbindung ein, der Bleimantel wird zerstört und bei Eintritt von Feuchtigkeit ins Kabel treten Isolationsstörungen auf. Obschon es sich hier gewissermassen um einen chemischen Vorgang handelt, kommt nicht chemische Korrosion in Frage, weil die primäre Ursache dem Durchfliessen eines Fremdstromes zuzuschreiben ist.

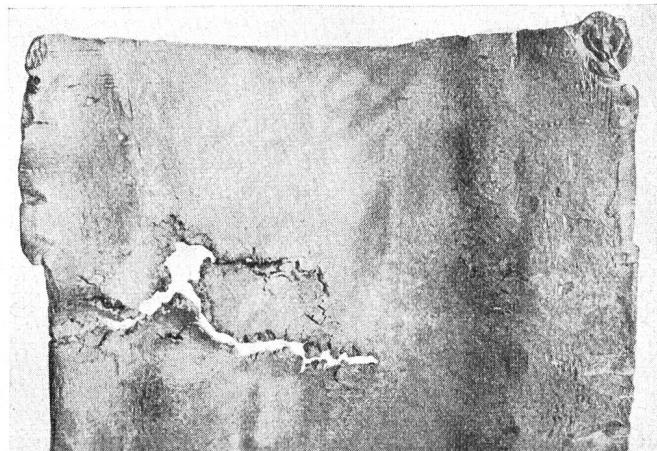
Bild 12.

Im Jahre 1928, also 3 Jahre nach der Auslegung, trat auf diesem Kabel eine Störung auf, als deren Ursache zu beiden Seiten einer Holzbride interkristalline Korrosion des Bleimantels festgestellt wurde. Während oberhalb der Bride, also bergwärts, nur geringe Korrosion stattgefunden hatte, war das Kabel unterhalb der Bride, wo es ziemlich grosses Gefälle aufweist, stark beschädigt. Die grössere Beschädigungsstelle ist im Bild 12 gezeigt. Fast auf der ganzen Fläche des ausgeschnittenen Bleimantelstückes sind kleine Risse sichtbar.

Durch das Hin- und Herschwingen des Kabels und die gleichzeitige Zugbeanspruchung — diese muss im vorliegenden Falle als mitbestimmender Faktor eingesetzt werden — ist der Bleimantel innert 3 Jahren defekt geworden.

Zur Vermeidung weiterer solcher Beschädigungen wurden alle Holzbriden durch Kabelstrümpfe (zylindrische Stahldrahtgeflechte), wie sie für den Kabelzug verwendet werden, ersetzt. Dadurch hat das Kabel eine elastische Arretiervorrichtung erhalten. Die Dehnungsmöglichkeit der Kabelstrümpfe gegenüber der früheren nicht dehnbaren Arretierung ist so bedeutend, dass die Gefahr interkristalliner Korrosion nun wesentlich geringer ist. Die Zugkräfte verteilen sich jetzt auf eine Länge von ungefähr 1 m des Kabels statt wie früher auf 20 cm.

Ueberdies wird ein Teil des Zuges durch die Dehnung des Drahtgeflechtes der Kabelstrümpfe ausgeglichen.
