**Artikel:** Kabelfehler und ihre Ursachen

Autor: Gertsch, Rud.

# Kabelfehler und ihre Ursachen.

Von Rud. Gertsch, Bern.

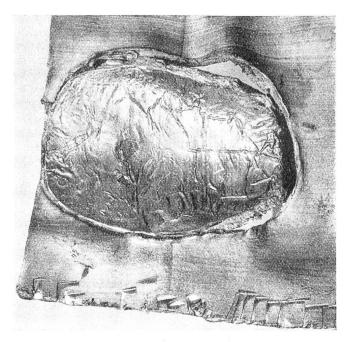
Bild 1.

Das Kabel, wovon in Bild 1 ein Bleimantelausschnitt (Innenansicht) mit einem eingelöteten Bleieinsatzstück veranschaulicht ist, wurde im Jahre 1900 verlegt und im Jahre 1926 ersetzt. Seine Wiederverwendung war des Fehlers wegen natürlich nur noch in beschränktem Masse möglich. Nach den Lieferungsvorschriften dürfen Kabel mit Lötstellen nicht abgeliefert werden. Enthalten Kabelmäntel dennoch Flickstellen, so können diese bei der Abnahme

durch die Luftdruckprobe nicht immer erkannt werden, und die Folgen davon sind spätere Störungen.
