Zeitschrift:	Technische Mitteilungen / Schweizerische Telegraphen- und Telephonverwaltung = Bulletin technique / Administration des télégraphes et des téléphones suisses = Bollettino tecnico / Amministrazione dei telegrafi e dei telefoni svizzeri
Herausgeber:	Schweizerische Telegraphen- und Telephonverwaltung
Band:	15 (1937)
Heft:	6
Artikel:	Zehn Jahre Kabelfehlerstatistik = Dix ans de statistique sur les défauts de câbles
Autor:	Gertsch, R.
DOI:	https://doi.org/10.5169/seals-873431

Dix ans de statistique sur les défauts de câbles.

Statistique des défauts de câbles de 1927 à 1936.

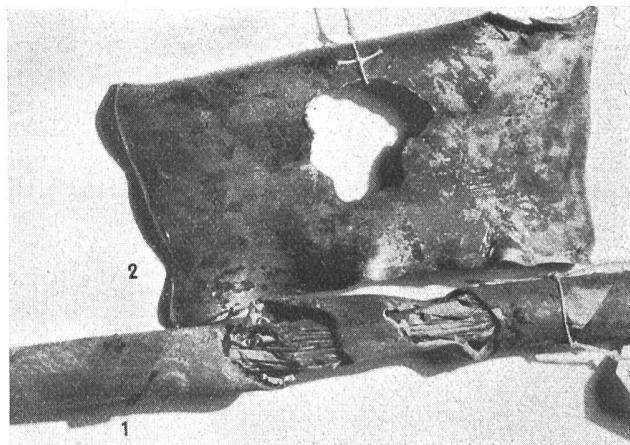
Fig. 1 und 2.

Au croisement de la Brunnhaldenstrasse au-dessus de la voie des C. F. F. à Lucerne, le courant passa de la ligne de contact sur le pont en béton armé et de là sur le câble téléphonique (figure 1). Lorsqu'on posa ce câble en 1922, on admit probablement que la couche de béton entourant le câble et le canal zorès offrait une sécurité suffisante. D'autre part, les parties en fer du pont n'étaient pas pourvues de la conduite de terre prescrite.

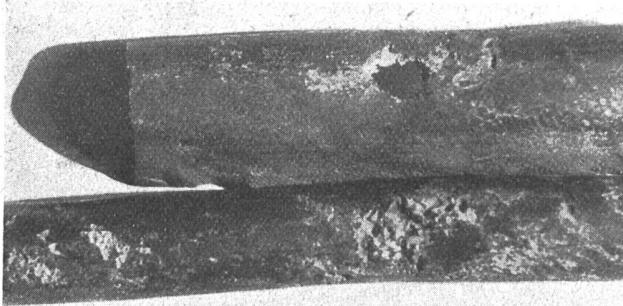
Fig. 3.

Abbildung 3 zeigt Ausschnitte von elektrolytisch korrodierten Bleimänteln, während Abbildung 4 einen Bleimantel veranschaulicht, der durch Jauche (Ammoniak) zerstört wurde.

La figure 3 représente des gaines de plomb détériorées par la corrosion électrolytique, la figure 4 une gaine attaquée par les effets chimiques du purin (ammoniaque).

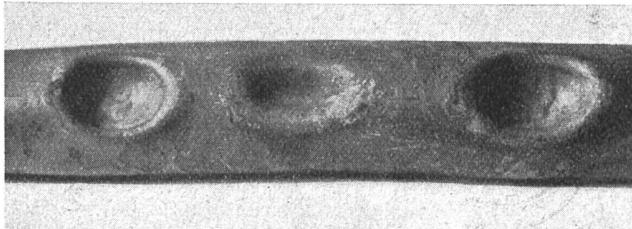
Fig. 6.

En 1935, la gaine de plomb du câble du Gothard à 162 paires de conducteurs a fortement été déformée sur le pont-route près d'Erstfeld. Aux fins de protéger le câble contre les courants à haute tension, on avait soudé les joints des moitiés inférieures du canal zorès, ce qui empêcha l'écoulement de l'eau. Comme le câble remplissait presque entièrement le canal en fers zorès n° 4, il a cédé à la pression de la glace. Ces phénomènes de pression par la congélation de l'eau se sont manifestés sur un certain parcours à des distances de 15 cm les uns des autres. La pression était si forte qu'il se produisit dans la gaine des creux de forme ovale atteignant une longueur de 7 cm, une largeur de 4 cm et une profondeur de 2 cm. Ces déformations ont fissuré le plomb et provoqué, de ce fait, des dérangements. La figure 6 montre une partie de la gaine de plomb déformée.

Strecke in Abständen von 15 cm durch Eiswülste so stark zusammengedrückt, dass im Bleimantel ovale Vertiefungen von 7 cm Länge, 4 cm Breite und 2 cm Tiefe entstanden. Diese Deformierungen führten zu Rissen im Blei und hernach zu Betriebsstörungen. Abbildung 6 zeigt einen Ausschnitt des verunstalteten Bleimantels. Zur Vermeidung ähnlicher Schäden wurde der Zoreskanal Profil Nr. 4 durch einen solchen des Profils Nr. 8 ersetzt und letzterer derart montiert, dass das Wasser beidseitig abfließen kann.

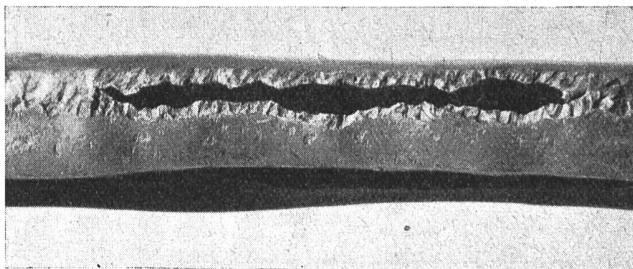
Fig. 7.

dovient naturellement pas être utilisés pour combattre les rongeurs. Mais même si l'on se risquait à employer un produit de ce genre, il ne serait jamais durable au point de protéger les câbles pendant des dizaines d'années. On ne connaît pas encore la raison qui conduit les souris à s'attaquer aux câbles; on en est réduit à supposer que les motifs sont la faim, la curiosité ou la recherche d'une sortie du canal. Le jute et le papier bitumé rongés ne sont pas absorbés par ces bêtes, aussi peu que le plomb. On en retrouve généralement les débris sur les lieux mêmes.

Ein weiteres Mittel zur Bekämpfung der Mäuseschäden ist die Armierung der Kabel. Solche Kabel werden aus wirtschaftlichen Erwägungen für Ortsnetze bereits seit einiger Zeit überall dort verwendet, wo auf den Schutz durch Zoreskanäle verzichtet werden kann. Die Armatur erfüllt hier somit zwei Forderungen zugleich. Fern- und Bezirkskabel werden im allgemeinen nur dann armiert, wenn es aus besondern bautechnischen Gründen nötig erscheint. In diesen Fällen wird als weiterer mechanischer Schutz noch eine Zoreskanalhälfte über das armierte Kabel gelegt. Inwieweit die Kabelarmaturen gerade im Hinblick auf die Bekämpfung der Mäuseschäden den Zoreskanälen den Platz streitig machen könnten, ist zur Zeit nicht vorauszusehen. Jedenfalls werden die Zoreskanäle den ihnen als Baumaterial zukommenden Rang auch weiterhin überall dort behaupten, wo bauliche Verhältnisse und das Vorhandensein zahlreicher fremder Leitungen (Gas-, Wasser- und elektrische Anlagen) einen guten mechanischen Schutz wünschbar erscheinen lassen. Bei allen diesen Anlagen ist die absolut einwandfreie Montierung der Zoreskanäle in dem Sinne, dass selbst kleinste Mäuse nicht in sie eindringen können, das sicherste und zugleich billigste Mittel, um Beschädigungen durch Nager zu vermeiden. Je nach der Beschaffenheit des Erdreichs sind Schächte von weniger als
