Band: 28 (1950)

Artikel: Zwanzig Jahre Kabelfehlerstatistik [Fortsetzung und Schluss] = Vingt ans de statistique des défauts de câbles [suite et fin]

Autor: Gertsch, R. / Koelliker, H.

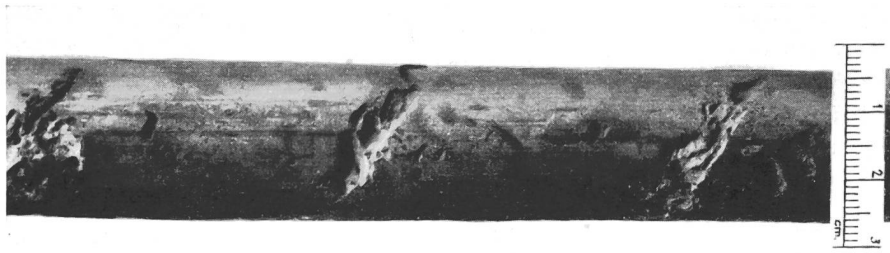
Les figures 17 et 18 sont des exemples typiques de la corrosion électrolytique.

1. Kraterförmiger Lochfrass, mit sehr scharfen, etwas unterhöhlten Rändern. Die Krater sind meistens auf der Oberfläche verteilt, oft aber auch zu ganzen Rosetten eng aneinandergeschlossen.

Fig. 17. Elektrolytische Korrosion, vermutlich durch grosse Ströme
Corrosion électrolytique due probablement à de forts courants

2. Das Vorhandensein von braunem Bleisuperoxyd (PbO_2) oder weissem Bleichlorid oder Bleicarbonat als Korrosionsprodukte.

Die Figuren 17 und 18 zeigen die typischen Anfrassungen elektrolytischer Korrosion.

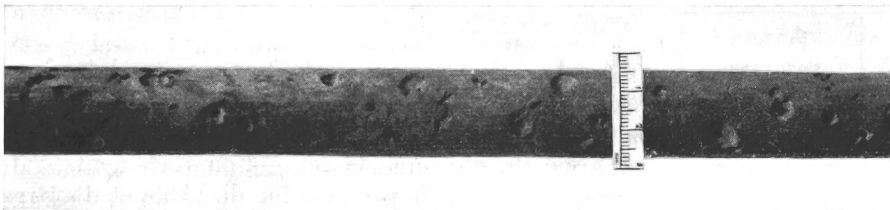
Fig. 18. Elektrolytische Korrosion, vermutlich durch kleine Ströme
Corrosion électrolytique due probablement à de faibles courants

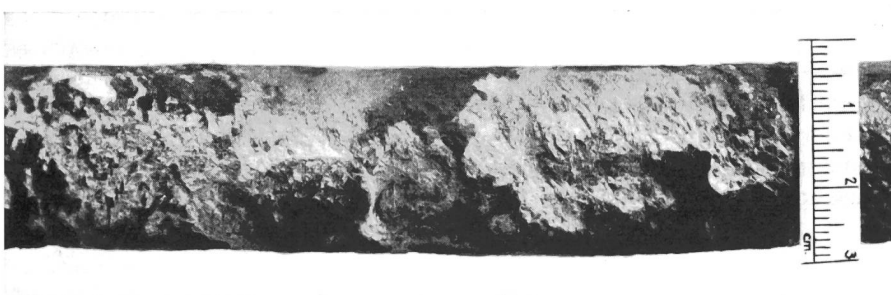
Die äusseren Merkmale der chemischen Korrosion sind unregelmässige, flächenhafte Angriffe mit flachen Mulden und unscharfen Rändern, oft wird der Bleimantel vollständig zersetzt, häufig sind nur kleine Durchbrüche feststellbar.

Die Figuren 19 und 20 zeigen zwei charakteristische chemische Korrosionen an Bleikabeln.

Fig. 19. Chemische Korrosion, verursacht durch Jauche
Corrosion chimique par du purin

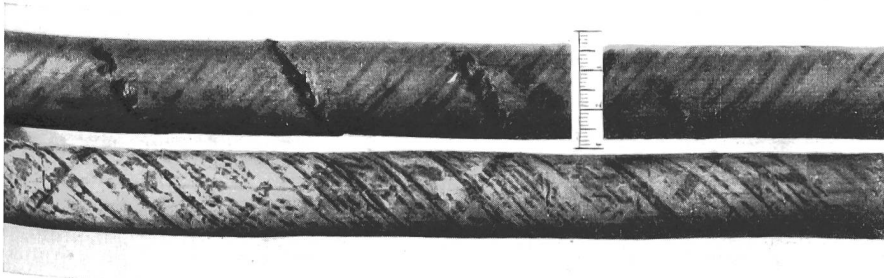
Fig. 20. Chemische Korrosion unter Einwirkung von Phenol
Corrosion chimique due à l'action du phénol

In einem lehmigen Boden war ein in Zoresen verlegtes Kabel schon nach 6 Jahren korrodiert. Die chemische Untersuchung ergab die Anwesenheit von Phenol in der Jute. Zufälligerweise wurde im Graben unmittelbar neben dem Kabel ein Stück nacktes Bleirohr einer ungefähr 60 Jahre alten Wasserleitung gefunden. Dieses nackte Bleirohr hatte, im Gegensatz zum Kabel, nur ganz geringe Spuren von Korrosion. Daraus schliessen wir, dass der Boden an und für sich schwach korrosiv war, dass aber die rasche Zerstörung des Kabels durch die Einwirkung von Phenol gefördert wurde. Anfressungen dieser Art sind spiralförmig, entsprechend dem Drall der Juteschnüre, an der Oberfläche des Bleimantels angeordnet und führen oft in eng aneinanderliegenden, nadelstichfeinen Löchern zum Durchbruch. Der Angriff schreitet nicht gradlinig fort. Es entstehen gekrümmte und verzweigte Gänge oder ganze Kavernen, ähnlich dem Wurmfrass im Holz. Häufig zeigen sich die Phenolfressstellen als kleine offene, aber tiefe Gruben, mit unregelmässig gezacktem Umriss, oder als Nest oder tiefe, lange Furche, die sich aus mehreren Einzelgruben zusammensetzt. Der Angriff ist in der Regel interkristallin. Die einzelnen Kristallite sind fast unversehrt, aber aus ihrem Verband abgelöst, so dass sie mit einer Nadel herausgehoben werden können. Korrosionen dieser Art nennen wir in Zukunft *Phenolkorrosionen*.

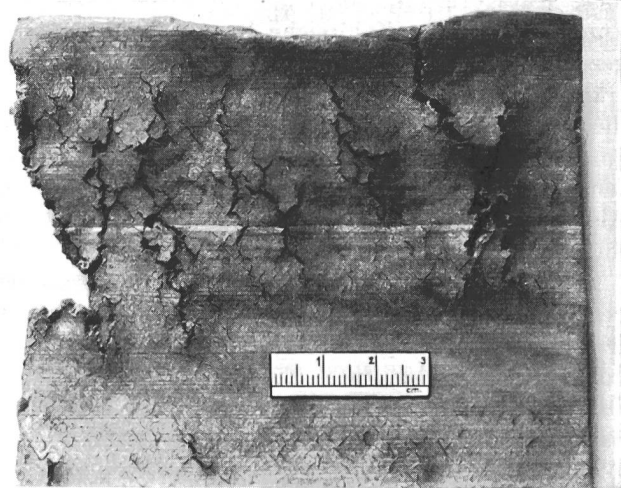
Wir wollen die Ermüdungsbrüche gleichwohl an dieser Stelle erwähnen, denn diese sind früher als *interkristalline Korrosion* bezeichnet worden. Der interkristalline Angriff kann aber nicht als Korrosionsart betrachtet werden, denn im Grunde genommen beginnt jede Korrosion interkristallin, das heisst an den Korngrenzen. Wir bezeichnen deshalb Mantelzerstörungen dieser Art als Ermüdungsbrüche (Fig. 21).

Fig. 21. Ermüdungsbruch
Rupture due à la fatigue

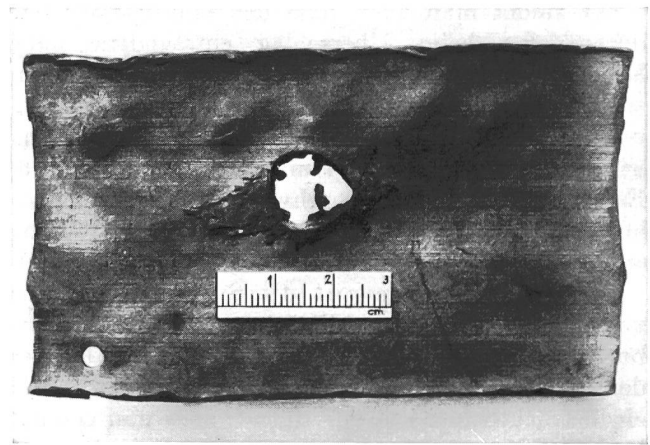
Die festgestellten Bleimanteldefekte sind ausnahmslos an Kabeln aufgetreten, die vor dem Jahre 1934 ausgelegt wurden. Es ist dies offenbar auf die damals übliche Montageart der Kabelüberführungspunkte zurückzuführen.

Der Bleimantel des Kabels wurde bei der Einführung in den Sicherungskasten in der Stopfbüchse durch eine Handdichtung von der Erdung der Überspannungsableiter isoliert. Ebenso ist der Bleimantel durch die äusseren imprägnierten Papierbänder und die Juteumwicklung gewissermassen vom Zoreisenkanal isoliert, weil jede metallische Verbindung fehlte. Bei der Ableitung einer Überspannungswelle hat dann die am Erddraht auftretende Spannung $e = L \cdot \frac{di}{dt}$ Volt zum Durchschlag der für 2000 V bemessenen Isolation zwischen Kupferader und Bleimantel einerseits und zwischen Bleimantel und Zoreisenkanal andererseits geführt. Der dabei entstehende Lichtbogen schmilzt im Bleimantel ein Loch in der

Fig. 34. Bleimanteldefekt, verursacht durch Blitzschlag
Gaine de plomb détériorée par la foudre

Seit dem Jahre 1934 wird bei der Einführung des Kabels in den Sicherungskasten für die Dichtung in der Stopfbüchse ein auf dem Bleimantel aufgelöteter Bleiring verwendet. Dadurch wird der Bleimantel zwangsläufig zur Erdung mitbenützt und praktisch auf gleichem Potential wie der Zoresisenkanal gehalten. Zwischen Kupferräder und Bleimantel bleibt somit nur noch die einige Volt betragende Lichtbogen-Spannung am Überspannungsableiter. Das Kabel erhält dadurch einen weitgehenden Schutz. Die Praxis bestätigt dies, denn es sind an Anlagen, die nach dem Jahre 1934 erstellt wurden, keine Bleimanteldefekte mehr durch Blitzschläge entstanden.

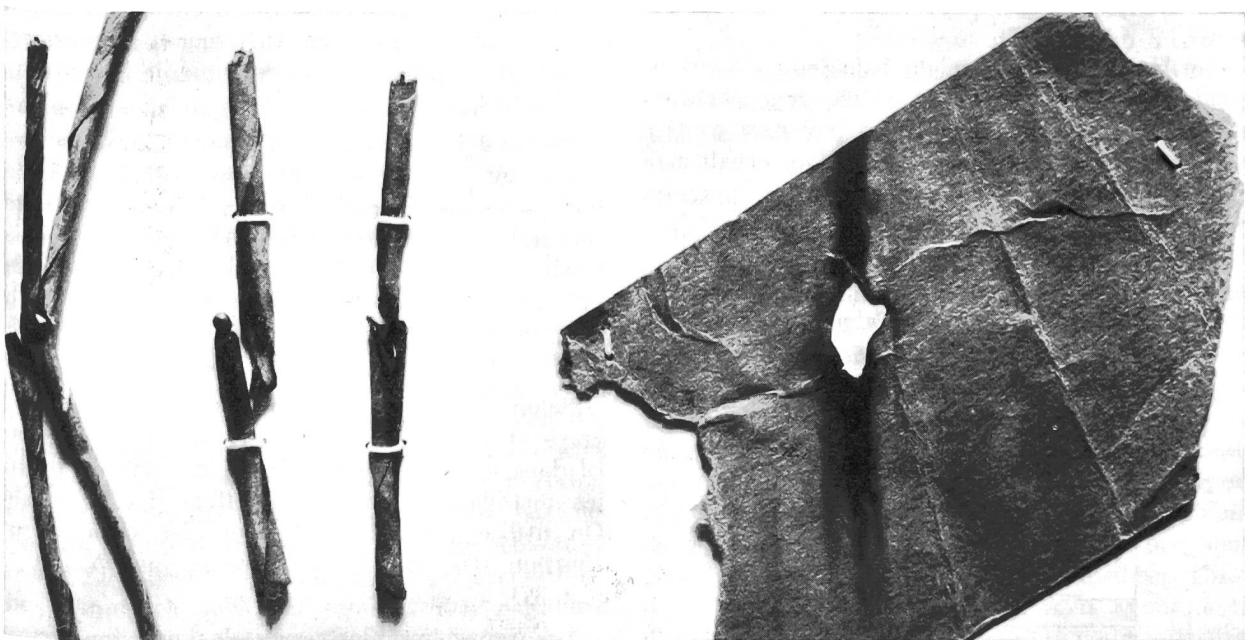
Eine weitere Art der Blitzschlagschäden sind Aderunterbrüche und Erdschlüsse einzelner Adern. Figur 35 zeigt das Bild einer unterbrochenen Ader und eines zusammengeschmolzenen Aderpaares. Die deutlich sichtbare Schmelzperle am Draht zeigt, dass hohe Temperaturen am Lichtbogenfusspunkt auftreten müssen.

Un autre genre de dommage consiste dans l'interruption ou la mise à terre de certains conducteurs. A la figure 35, on voit deux conducteurs interrompus et deux conducteurs soudés ensemble. La perle très distincte formant le bout du fil montre qu'au point où l'arc s'est produit, la température était considérable.

Fig. 35. Kabelschäden, verursacht durch Blitzschlag — Câbles détériorés par la foudre

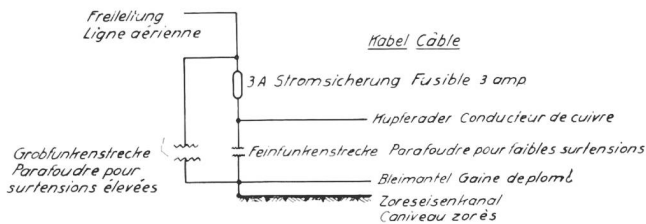
La connexion représentée à la figure 33 n'assure pas une protection absolue. En cas de coup de foudre, le paratension réagira et le fusible de 3 ampères fondra sûrement. Mais on n'obtient pas la séparation voulue entre le conducteur de câble et la ligne aérienne car, du fait de la haute tension, l'espace entre le support et le ressort-porteur du fusible est ponté par la décharge. Le conducteur de câble reste ainsi en liaison avec la ligne aérienne pendant toute la durée de la dérivation par l'arc voltaïque. C'est pourquoi la chute de tension le long de la gaine de plomb, mentionnée plus haut, peut avoir des effets nuisibles. En vue d'améliorer cet état de choses, nous avons, à titre d'essai, intercalé un parafoudre pour surtensions élevées avant le fusible, conformément à la figure 40.

Fig. 40. Verbesserte Schutzvorrichtung für Kabelüberführungen
Dispositif protecteur perfectionné pour point de transition

haben wir versuchsweise vor die Stromsicherung eine Grobfunkenstrecke entsprechend Figur 40 eingeschaltet.

In dieser Schaltung erfolgt die weitere Entladung nach dem Abschmelzen der Stromsicherung über die Grobfunkenstrecke. Die Kupferader ist abgetrennt. Ein Durchschlag gegen den Bleimantel ist damit verhindert. Die während fünf Jahren in praktischen Versuchen erhaltenen Resultate bestätigen diese Theorie.
