## **IV. Bleimanteldefekte, verursacht durch Korrosion**

## **Vingt ans de statistique des défauts de câbles**

## **IV. Endommagement des gaines de plomb par la corrosion**

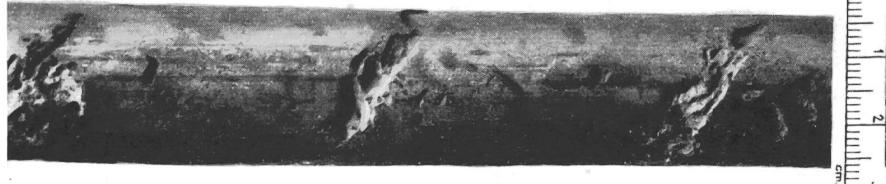
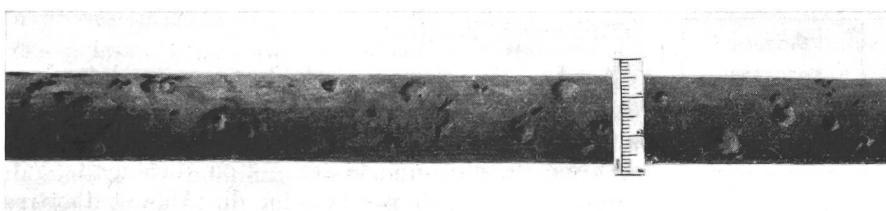
2<sup>o</sup> Présence de peroxyde de plomb, PbO<sub>2</sub>, de couleur brune, ou éventuellement de chlorure de plomb de couleur blanche ou de carbonate de plomb comme produit de la corrosion.

Les figures 17 et 18 sont des exemples typiques de la corrosion électrolytique.

Fig. 17. Elektrolytische Korrosion, vermutlich durch grosse Ströme  
Corrosion électrolytique due probablement à de forts courants

2. Das Vorhandensein von braunem Bleisuperoxyd ( $PbO_2$ ) oder weissem Bleichlorid oder Bleicarbonat als Korrosionsprodukte.

Die Figuren 17 und 18 zeigen die typischen Anfressungen elektrolytischer Korrosion.

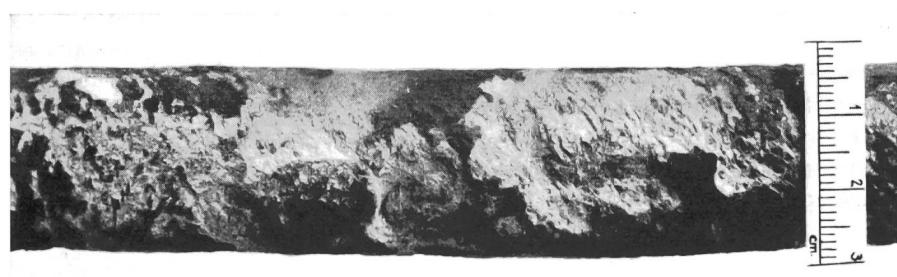
Les deux figures 19 et 20 qui suivent montrent deux cas de corrosion chimique caractéristiques.

Die äusseren Merkmale der chemischen Korrosion sind unregelmässige, flächenhafte Angriffe mit flachen Mulden und unscharfen Rändern, oft wird der Bleimantel vollständig zersetzt, häufig sind nur kleine Durchbrüche feststellbar.

Die Figuren 19 und 20 zeigen zwei charakteristische chemische Korrosionen an Bleikabeln.

Fig. 19. Chemische Korrosion, verursacht durch Jauche  
Corrosion chimique par du purin

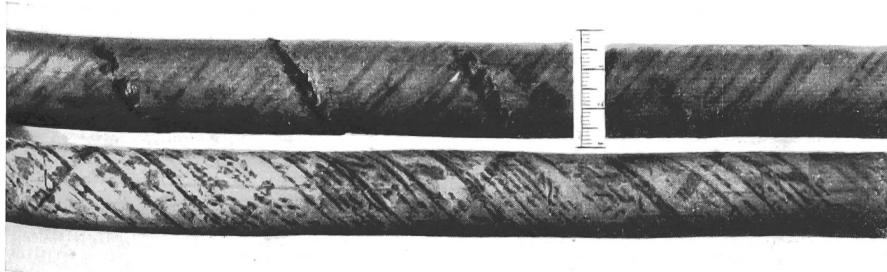
Fig. 20. Chemische Korrosion unter Einwirkung von Phenol  
Corrosion chimique due à l'action du phénol

In einem lehmigen Boden war ein in Zoreseisen verlegtes Kabel schon nach 6 Jahren korrodiert. Die chemische Untersuchung ergab die Anwesenheit von Phenol in der Jute. Zufälligerweise wurde im Graben unmittelbar neben dem Kabel ein Stück nacktes Bleirohr einer ungefähr 60 Jahre alten Wasserleitung gefunden. Dieses nackte Bleirohr hatte, im Gegensatz zum Kabel, nur ganz geringe Spuren von Korrosion. Daraus schliessen wir, dass der Boden an und für sich schwach korrosiv war, dass aber die rasche Zerstörung des Kabels durch die Einwirkung von Phenol gefördert wurde. Anfressungen dieser Art sind spiralförmig, entsprechend dem Drall der Juteschnüre, an der Oberfläche des Bleimantels angeordnet und führen oft in eng aneinanderliegenden, nadelstichfeinen Löchern zum Durchbruch. Der Angriff schreitet nicht gradlinig fort. Es entstehen gekrümmte und verzweigte Gänge oder ganze Kavernen, ähnlich dem Wurmfrass im Holz. Häufig zeigen sich die Phenolfreßstellen als kleine offene, aber tiefe Gruben, mit unregelmässig gezacktem Umriss, oder als Nest oder tiefe, lange Furche, die sich aus mehreren Einzelgruben zusammensetzt. Der Angriff ist in der Regel interkristallin. Die einzelnen Kristallite sind fast unversehrt, aber aus ihrem Verband losgelöst, so dass sie mit einer Nadel herausgehoben werden können. Korrosionen dieser Art nennen wir in Zukunft *Phenolkorrosionen*.

En un sol argileux, un câble placé dans un caniveau zorès subit les effets de la corrosion déjà six ans après sa pose. L'examen chimique montra que le jute contenait du phénol. Tout par hasard, on découvrit dans les fouilles, à proximité du câble, un tuyau en plomb nu provenant d'une conduite d'eau âgée d'environ 60 ans. Contrairement à ce qui s'était produit pour le câble, ce tuyau de plomb n'accusait que de très faibles traces de corrosion. Nous en déduisons que le sol en lui-même était très peu corrosif, et que la détérioration rapide du câble fut accélérée par les effets du phénol. Une corrosion de ce genre a l'aspect de spirales correspondant à celles de la torsade des fils du jute sur le pourtour de la gaine de plomb. Souvent il en résulte des trous semblables à ceux faits par une aiguille, assemblés près les uns des autres et traversant la gaine de part en part. L'attaque ne progresse pas en ligne droite, mais sous forme de couloirs sinués et ramifiés ou de cavernes comme celles du bois rongé par les larves. Fréquemment, les places attaquées par le phénol ont l'aspect de petits creux ouverts, mais profonds, aux contours irrégulièrement dentelés, ou bien elles ressemblent à des nids ou à de longs sillons formés de plusieurs creux. Ordinairement, il s'agit de corrosion intercristalline. Les cristallites sont presque intacts, mais désagrégés, de sorte qu'on peut les enlever avec une aiguille. Nous appellerons dans la suite ce genre de corrosion «corrosion due au phénol».

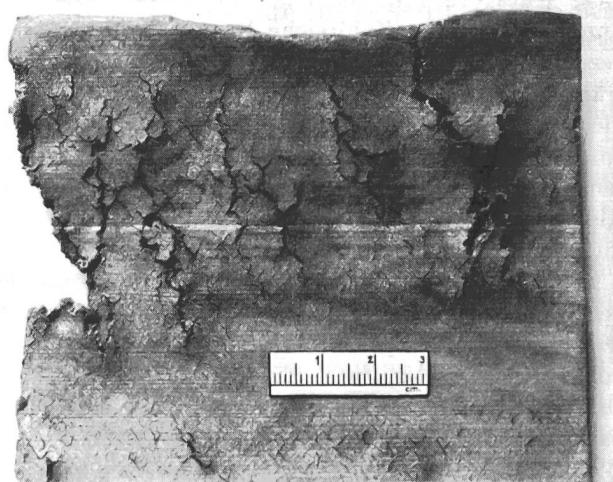
C. Die *Ermüdungsbrüche* sind genau genommen keine Korrosionen, sondern eher mechanische Beschädigungen. Diese entstehen an den Einspannstellen des Bleimantels durch mechanische Erschütterungen oder Schwingungen der Kabel oder als Folge der

wechselnden Dehnung und Schrumpfung des Mantels unter dem Einfluss von Wärme und Kälte.

Wir wollen die Ermüdungsbrüche gleichwohl an dieser Stelle erwähnen, denn diese sind früher als *interkristalline Korrosion* bezeichnet worden. Der interkristalline Angriff kann aber nicht als Korrosionsart betrachtet werden, denn im Grunde genommen beginnt jede Korrosion interkristallin, das heisst an den Korngrenzen. Wir bezeichnen deshalb Mantelzerstörungen dieser Art als Ermüdungsbrüche (Fig. 21).

Fig. 21. Ermüdungsbruch  
Rupture due à la fatigue

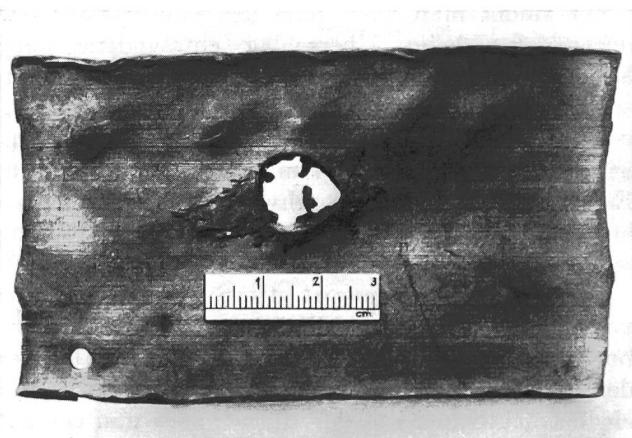
Die festgestellten Bleimanteldefekte sind ausnahmslos an Kabeln aufgetreten, die vor dem Jahre 1934 ausgelegt wurden. Es ist dies offenbar auf die damals übliche Montageart der Kabelüberführungspunkte zurückzuführen.

Fig. 34. Bleimanteldefekt, verursacht durch Blitzschlag  
Gaine de plomb détériorée par la foudre

Seit dem Jahre 1934 wird bei der Einführung des Kabels in den Sicherungskästen für die Dichtung in der Stopfbüchse ein auf dem Bleimantel aufgelöteter Bleiring verwendet. Dadurch wird der Bleimantel zwangsläufig zur Erdung mitbenutzt und praktisch auf gleichem Potential wie der Zoreseisenkanal gehalten. Zwischen Kupferader und Bleimantel bleibt somit nur noch die einige Volt betragende Lichtbogenspannung am Überspannungsableiter. Das Kabel erhält dadurch einen weitgehenden Schutz. Die Praxis bestätigt dies, denn es sind an Anlagen, die nach dem Jahre 1934 erstellt wurden, keine Bleimanteldefekte mehr durch Blitzschläge entstanden.

à protections, un anneau de plomb soudé sur la gaine de plomb du câble. La gaine de plomb a, de la sorte, fonction de conduite à la terre, et elle se trouve pratiquement au même potentiel que le caniveau zorès. Entre les conducteurs de cuivre et la gaine de plomb, il ne subsiste plus que la tension de l'arc voltaïque de quelques volts du paratension. Le câble est ainsi efficacement protégé, ce qui s'est confirmé dans la pratique, car aux installations établies après l'année 1934, aucun câble n'a plus été détérioré par la foudre.

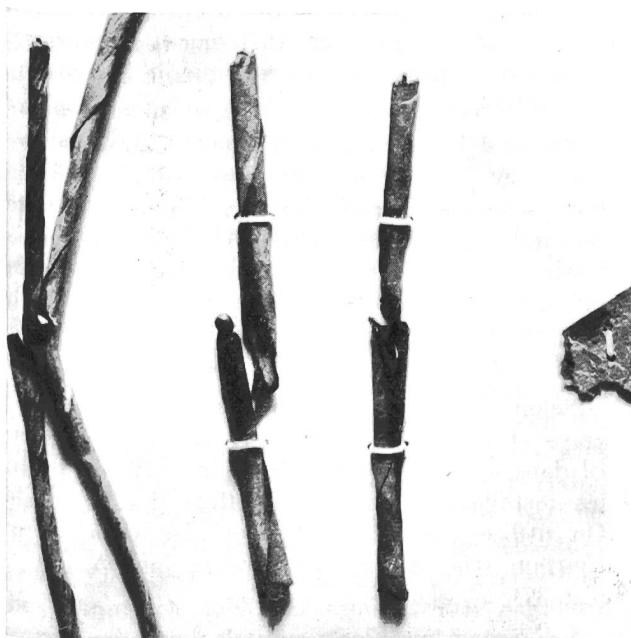
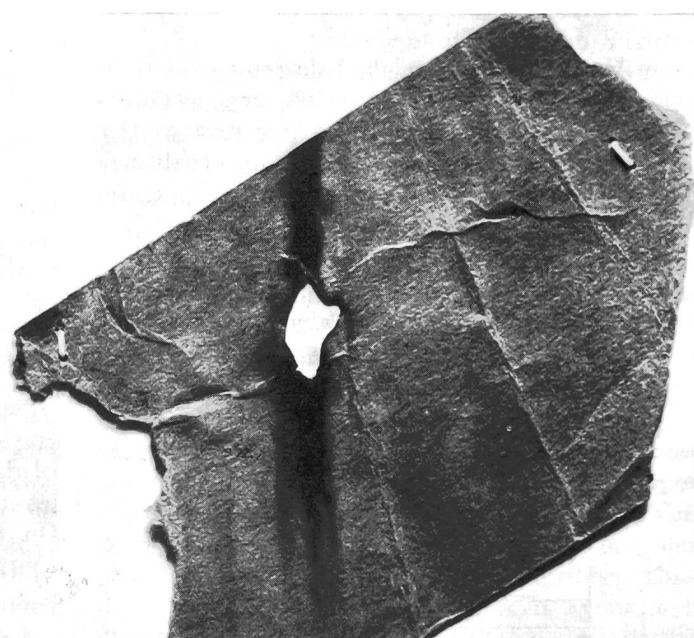
Eine weitere Art der Blitzschlagschäden sind Aderunterbrüche und Erdschlüsse einzelner Adern. Figur 35 zeigt das Bild einer unterbrochenen Ader und eines zusammengeschmolzenen Aderpaars. Die deutlich sichtbare Schmelzperle am Draht zeigt, dass hohe Temperaturen am Lichtbogenfusspunkt auftreten müssen.

Un autre genre de dommage consiste dans l'interruption ou la mise à terre de certains conducteurs. A la figure 35, on voit deux conducteurs interrompus et deux conducteurs soudés ensemble. La perle très distincte formant le bout du fil montre qu'au point où l'arc s'est produit, la température était considérable.

Fig. 35. Kabelschäden, verursacht durch Blitzschlag — Câbles détériorés par la foudre
