Artikel: Kabelkorrosion infolge Elementbildung = Corrosion de câble par formation d'élément galvanique

Kabelkorrosion infolge Elementbildung

Von Hans Meister, Bern

Zusammenfassung. Der Autor beschreibt einen interessanten Fall, bei dem der Bleimantel eines Kabels infolge Elementbildung zwischen zwei verschiedenen Materialien des Kabelkanals korrodierte.

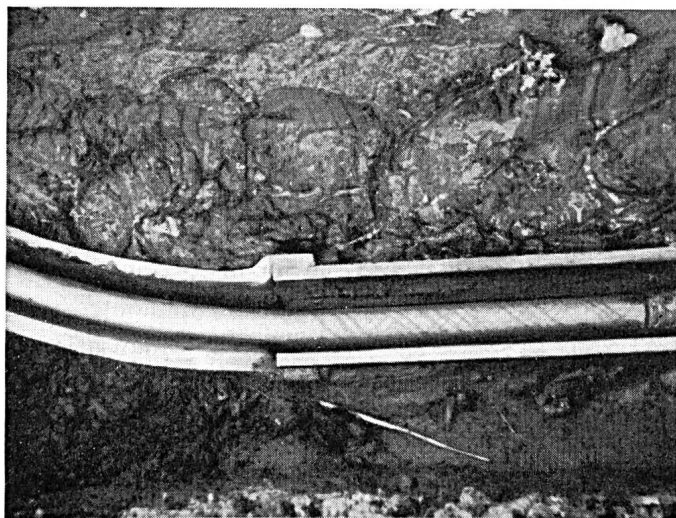
Anlässlich von Grabarbeiten stellte die Telephon-direktion Olten an dem 1940 verlegten Bezirkskabel Aarau—Reinach Korrosionsspuren fest. Der Fall erschien deshalb interessant, weil sich die korrodierten Stellen nur in den geraden, geteerten Zoreskanälen befanden, während der Bleimantel in den verzinkten Formstücken absolut unversehrt war (Fig. 1).

Fig. 1.
Korrosionsspuren an dem im
geteerten Zoreskanal gelegenen
Teil des Bleimantels.

Durch mikroskopische Untersuchung wurde festgestellt, dass die Anfressungen auf eine Elektrolyse zurückzuführen sind. Sie verlaufen mit dem Drall der Jute schraubenförmig um den Mantel, weil sich der Stromübergang auf die Berührungspunkte der nassen Jute mit dem Bleimantel konzentriert. Die Korrosion ist allerdings nicht sehr stark; die stärksten Anfressungen haben eine Tiefe von etwa 0,3 mm. Die Untersuchungen wurden deshalb in Richtung auf eine Elementbildung gelenkt. Messungen lassen sich in einem Zoreskanal nur schlecht realisieren. Es wurde deshalb ein Modellversuch durchgeführt.

Traces de corrosion sur la gaine de plomb d'un câble placé dans des fers zorès goudronnés

Im Zoreskanal entsteht zwischen verzinkten und unverzinkten Teilen ein galvanisches Element. Der Strom fliesst vom Eisen über den metallischen Kontakt am Stoss zum Zink, tritt dort in das den Elektrolyt bildende Bodenwasser aus und benützt den Bleimantel als metallischen Zwischenleiter. In dem im geteerten Eisenkanal gelegenen Teil des Kabels tritt der Strom wieder über die feuchte Jute gegen das Eisen aus. In diesem Kreis wirken die Verzinkung und der im geteerten Kanal liegende Teil des Kabels als Anode und werden elektrolytisch abgebaut.

Die Korrosionen sind überall zu erwarten, wo verzinkte Formstücke verwendet werden und der Boden genügend nass ist. Sie können unter ungünstigen Bedingungen in einigen Jahrzehnten zum Durchbruch des Bleimantels führen. Der Liniendienst hat sich deshalb entschlossen, nach dem Aufbrauchen der Vorräte nur noch geteerte Formstücke zu verwenden.

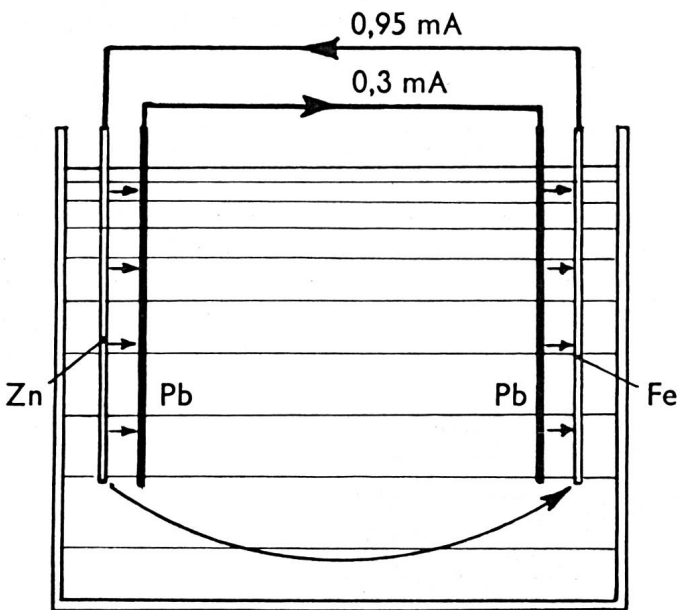
Wird die Eisenelektrode mit der Zinkelektrode verbunden, so fliesst ein Strom von 0,8 mA. Durch ihn entsteht im Elektrolyt ein Potentialgefälle, so dass zwischen den Bleielektroden eine Spannung von 190 mV auftritt. Werden die Bleielektroden auch noch unter sich verbunden, so fliesst zwischen ihnen ein Strom von 0,3 mA. Durch den verkleinerten Rückleitungswiderstand im Elektrolyt wächst der Strom zwischen Eisen und Zink auf 0,95 mA (Fig. 3).

Fig. 3. Korrosionsmodell. Stromverhältnisse in den geschlossenen Stromkreisen
Modèle d'essai. Courants dans les circuits fermés

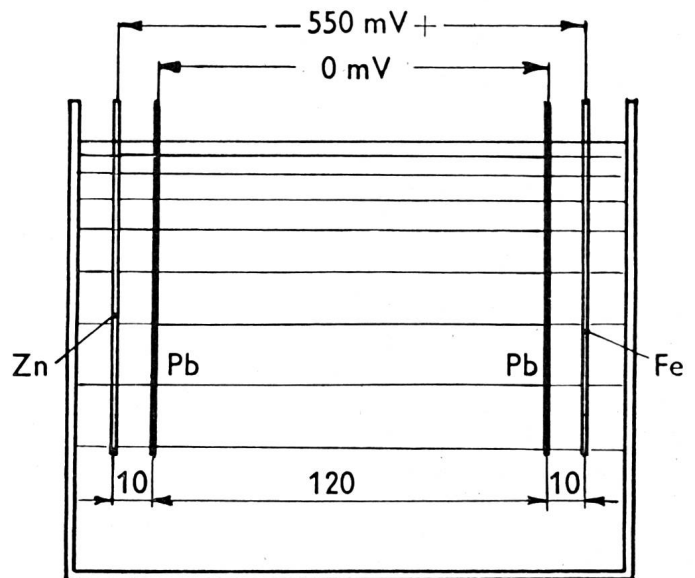
Grösse 30×80 mm nach Fig. 2 angeordnet, wobei sich die angegebenen Spannungen einstellen. Man erkennt, dass sich, wie erwartet, zwischen Eisen und Zink ein Element bildet, während zwischen den Bleielektroden keine Spannung herrscht.

Fig. 2. Korrosionsmodell. Spannungsverhältnisse in den offenen Stromkreisen
Modèle d'essai. Tensions dans les circuits ouverts
