## Kabelkorrosion infolge Elementbildung

Von Hans Meister, Bern

**Zusammenfassung.** Der Autor beschreibt einen interessanten Fall, bei dem der Bleimantel eines Kabels infolge Elementbildung zwischen zwei verschiedenen Materialien des Kabelkanals korrodierte.

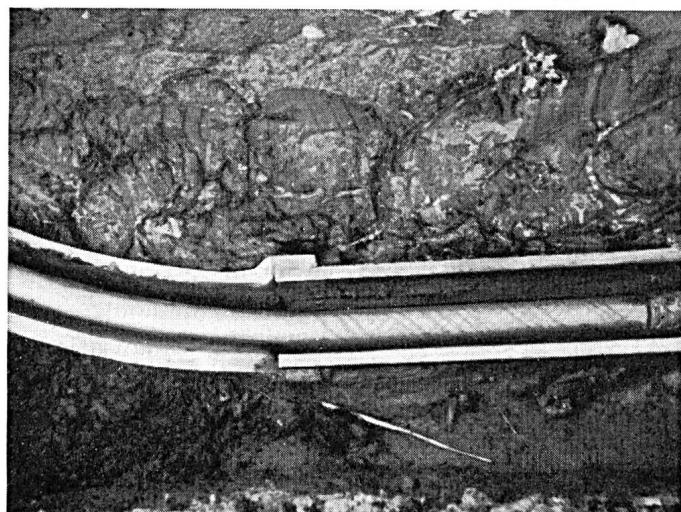
Anlässlich von Grabarbeiten stellte die Telephondirektion Olten an dem 1940 verlegten Bezirkskabel Aarau—Reinach Korrosionsspuren fest. Der Fall erschien deshalb interessant, weil sich die korrodierten Stellen nur in den geraden, geteerten Zoreskanälen befanden, während der Bleimantel in den verzinkten Formstücken absolut unversehrt war (Fig. 1).

Fig. 1.  
Korrosionsspuren an dem im  
geteerten Zoreskanal gelegenen  
Teil des Bleimantels.  
(Photo H. Basler, Olten)

Durch mikroskopische Untersuchung wurde festgestellt, dass die Anfressungen auf eine Elektrolyse zurückzuführen sind. Sie verlaufen mit dem Drall der Jute schraubenförmig um den Mantel, weil sich der Stromübergang auf die Berührungsstellen der nassen Jute mit dem Bleimantel konzentriert. Die Korrosion ist allerdings nicht sehr stark; die stärksten Anfressungen haben eine Tiefe von etwa 0,3 mm. Die Untersuchungen wurden deshalb in Richtung auf eine Elementbildung gelenkt. Messungen lassen sich in einem Zoreskanal nur schlecht realisieren. Es wurde deshalb ein Modellversuch durchgeführt.

Fig. 1.  
Traces de corrosion sur la gaine de plomb d'un câble placé dans des fers zorès goudronnés  
(Photo H. Basler, Olten)

Im Zoreskanal entsteht zwischen verzinkten und unverzinkten Teilen ein galvanisches Element. Der Strom fliesst vom Eisen über den metallischen Kontakt am Stoss zum Zink, tritt dort in das den Elektrolyt bildende Bodenwasser aus und benützt den Bleimantel als metallischen Zwischenleiter. In dem im geteerten Eisenkanal gelegenen Teil des Kabels tritt der Strom wieder über die feuchte Jute gegen das Eisen aus. In diesem Kreis wirken die Verzinkung und der im geteerten Kanal liegende Teil des Kabels als Anode und werden elektrolytisch abgebaut.

Die Korrosionen sind überall zu erwarten, wo verzinkte Formstücke verwendet werden und der Boden genügend nass ist. Sie können unter ungünstigen Bedingungen in einigen Jahrzehnten zum Durchbruch des Bleimantels führen. Der Liniedienst hat sich deshalb entschlossen, nach dem Aufbrauchen der Vorräte nur noch geteerte Formstücke zu verwenden.

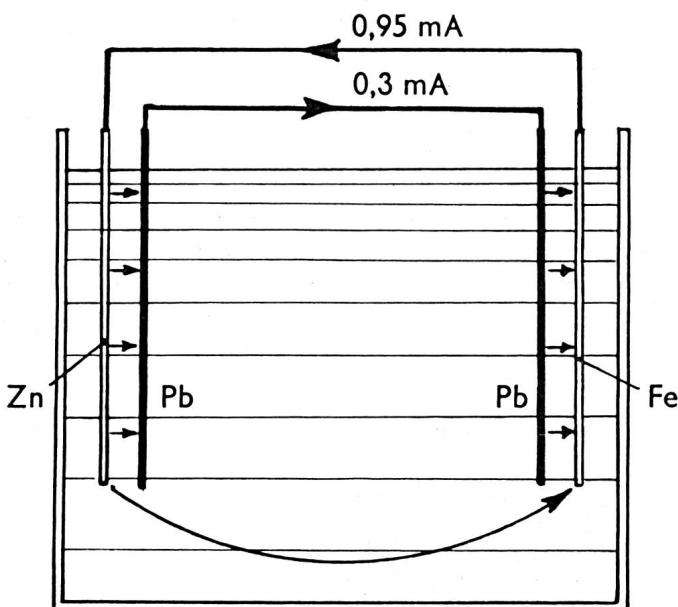
Wird die Eisenelektrode mit der Zinkelektrode verbunden, so fliesst ein Strom von 0,8 mA. Durch ihn entsteht im Elektrolyt ein Potentialgefälle, so dass zwischen den Bleielektroden eine Spannung von 190 mV auftritt. Werden die Bleielektroden auch noch unter sich verbunden, so fliesst zwischen ihnen ein Strom von 0,3 mA. Durch den verkleinerten Rückleitungswiderstand im Elektrolyt wächst der Strom zwischen Eisen und Zink auf 0,95 mA (Fig. 3).

Fig. 3. Korrosionsmodell. Stromverhältnisse in den geschlossenen Stromkreisen  
 Modèle d'essai. Courants dans les circuits fermés

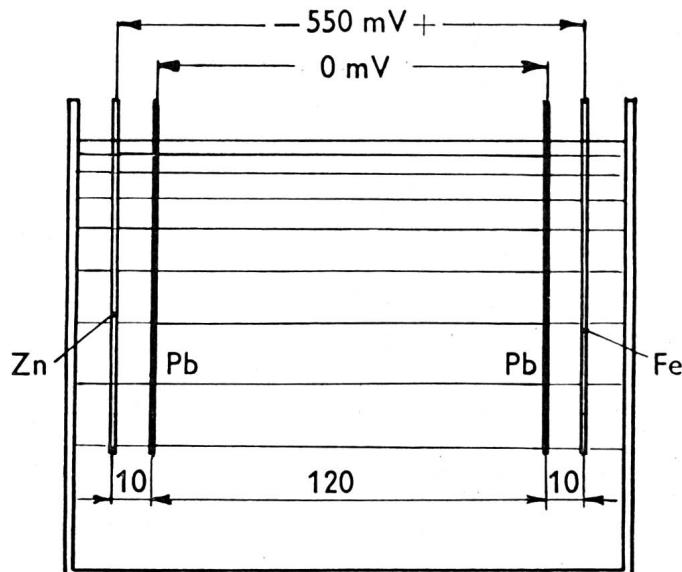
Grösse  $30 \times 80$  mm nach Fig. 2 angeordnet, wobei sich die angegebenen Spannungen einstellten. Man erkennt, dass sich, wie erwartet, zwischen Eisen und Zink ein Element bildet, während zwischen den Bleielektroden keine Spannung herrscht.

Fig. 2. Korrosionsmodell. Spannungsverhältnisse in den offenen Stromkreisen  
Modèle d'essai. Tensions dans les circuits ouverts
