25 Jahre Kabelfehlerstatistik

Vingt-cinq ans de statistique des défauts de câbles

5. Korrosionsschäden

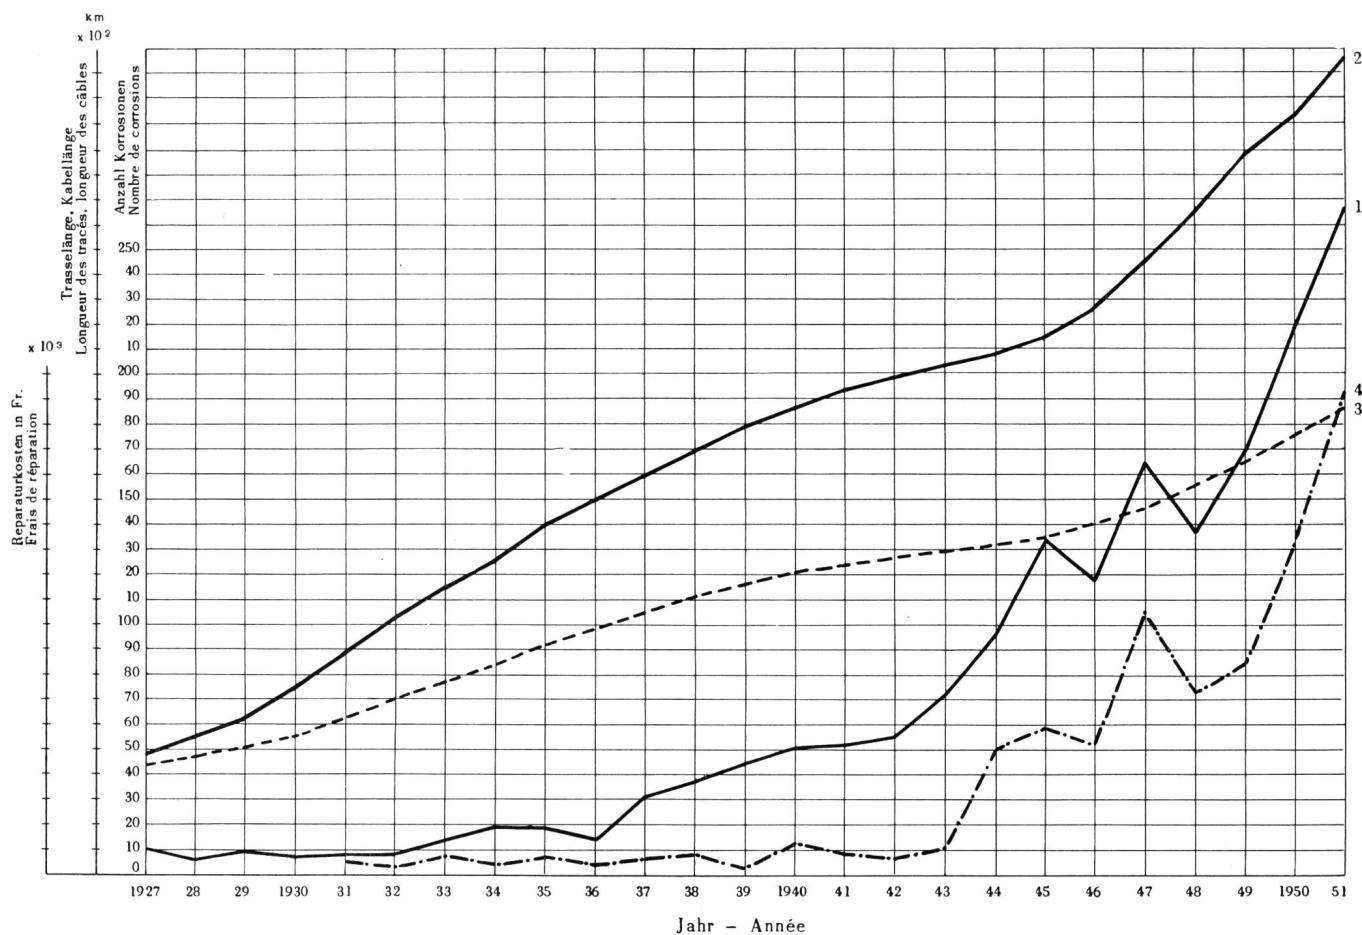
Fig. 19. Kabelfehler, verursacht durch Korrosion. Kabellängen und Reparaturkosten in den Jahren 1927...1951
Défauts de câble dus à la corrosion. Longueurs des câbles et frais de réparation durant la période 1927...1951

Die Summe der Korrosionsschäden stieg nach 5 Jahren von 10 auf 40; nach 10 Jahren auf 110; nach 15 Jahren auf 324 Fälle; nach 20 Jahren auf 796 und nach 25 Jahren auf total 1747. Genauerer Aufschluss gibt die Figur 19, wo, ausser der Zahl der Korrosionsschäden, auch die ausgelegten Kabellängen, die Trassellängen sowie die Höhe der Reparaturkosten als Funktion der Zeit aufgetragen sind.

Von grossem wirtschaftlichem Interesse sind die Kosten für die Reparatur der Korrosionsschäden. Diese sind in Figur 19 aufgetragen. Im Jahr 1926 betrugen sie Fr. 1920.—, 1936 Fr. 5000.—, 1946 Fr. 52 737.— und im Jahr 1951 Fr. 195 940.—. Das sind 0,22% der Unterhaltskosten (ohne Korrosions-schädenbehebung) für Kabelanlagen im Jahr 1926, 0,79% derjenigen von 1936, 5,05% im Jahr 1946 und 13,75% derjenigen im Jahr 1951, wobei allerdings zu berücksichtigen ist, dass durch die starke Bautätigkeit in den Nachkriegsjahren der Unterhalt etwas zurückgestellt werden musste. In diesen Zahlen sind die Beträge für Gesprächsausfall und Wertvermin-derung der Anlagen nicht inbegriffen.

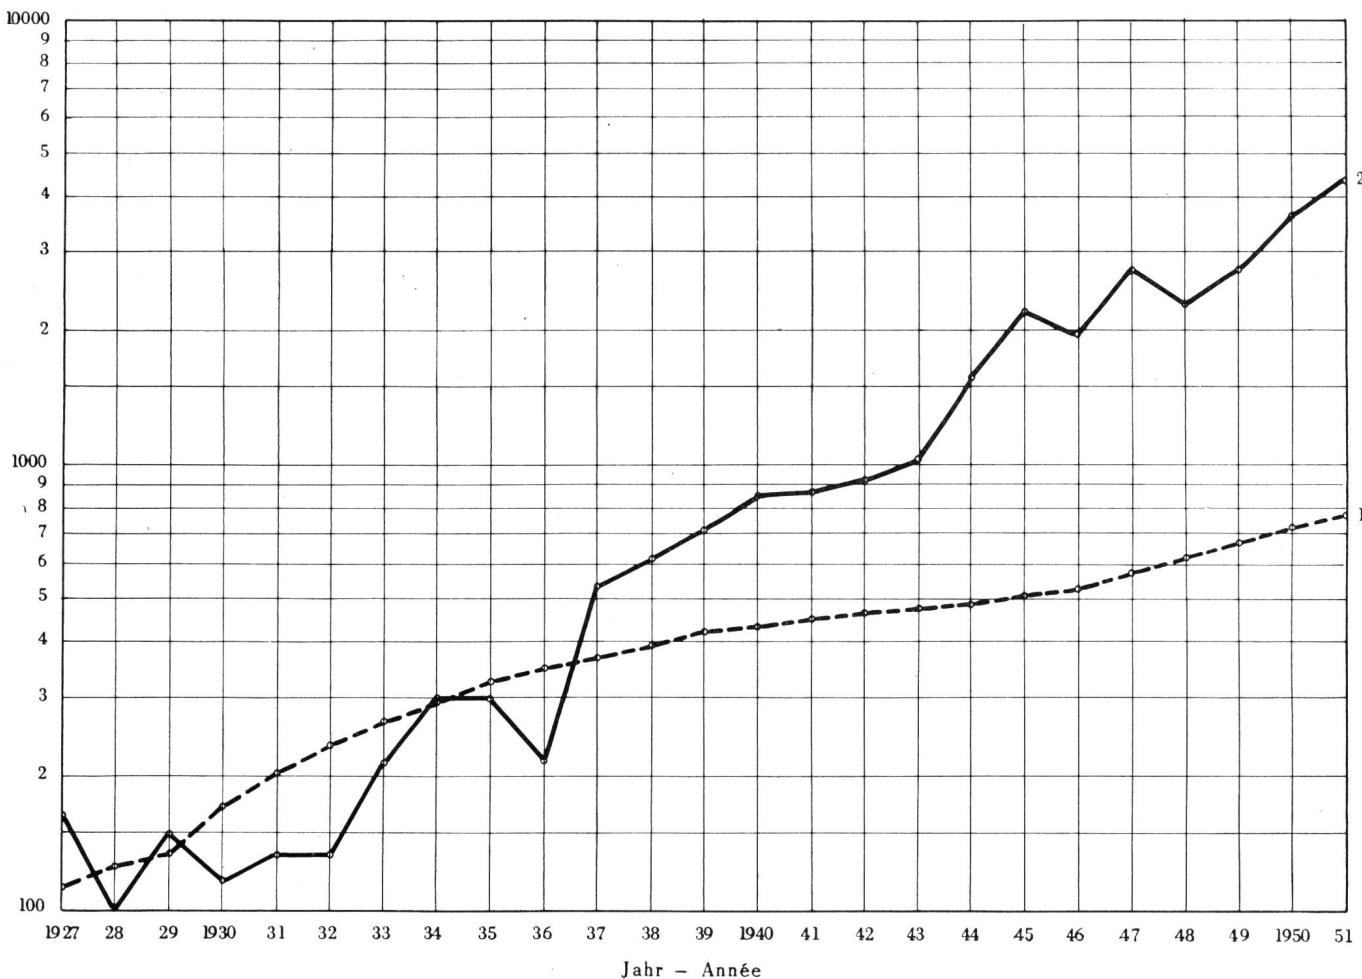
Fig. 20. Relative Zunahme der Kabelfehler durch Korrosion – Augmentation relative du nombre des défauts causés par la corrosion

Die Zahl der durch Korrosion verursachten Kabelfehler steigt rasch an. Die Kurven in Figur 20 zeigen deutlich die relative Zunahme im Vergleich zur ausgelegten Kabellänge. In der Darstellung haben wir die entsprechenden Werte bis Ende 1926 mit 100% eingesetzt. In der gleichen Zeit, in der die Kabellänge 7,65mal grösser geworden ist, ist die Zahl der Kabelfehler auf den 44,3fachen Wert gestiegen.

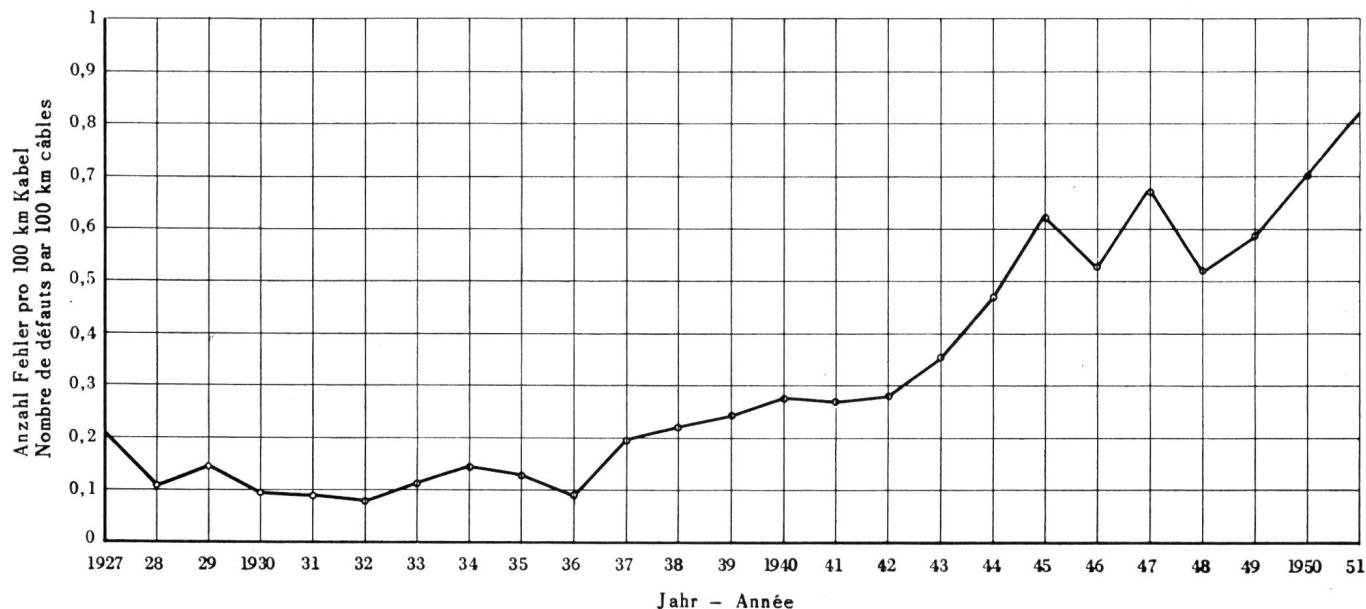
Les courbes de la figure 21 montrent l'augmen-tation du nombre des défauts par 100 km de câble. Alors qu'il est resté à peu près le même entre 1927

Fig. 21. Zunahme der Korrosionsschäden je 100 km Kabellänge
Augmentation du nombre des défauts dus à la corrosion par 100 km de longueur de câble

14 Jahren stark an. Bald wird die Grenze von 1 Fehler je 100 km Kabellänge überschritten sein.

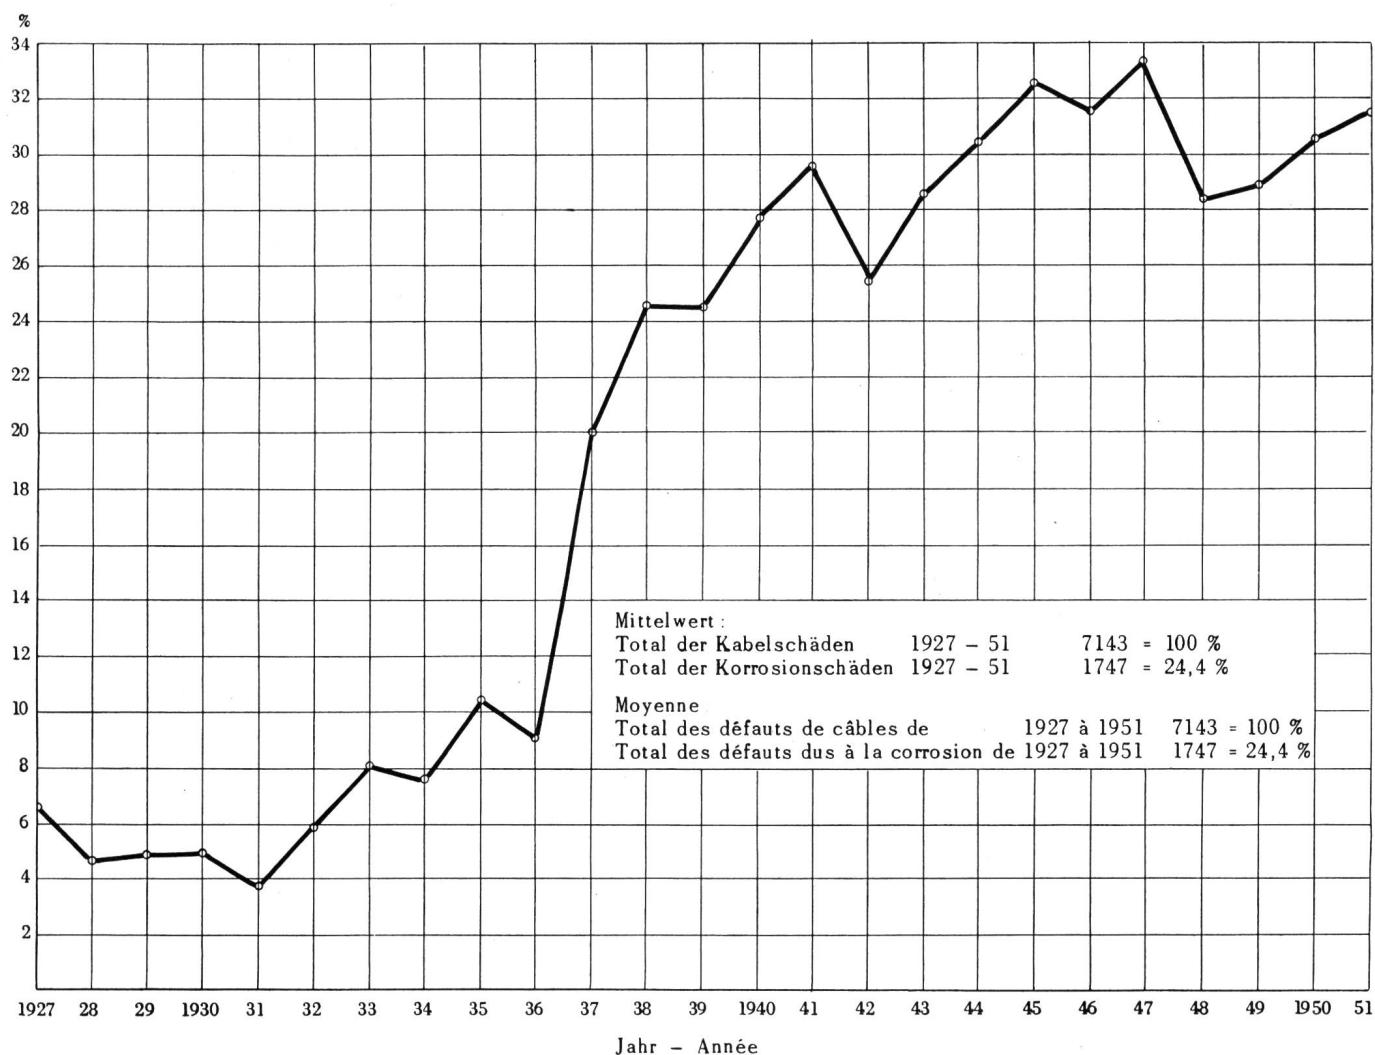
Fig. 22. Zunahme der Korrosionsschäden in Prozenten der Gesamtzahl der Schäden pro Jahr
Augmentation du nombre des défauts dus à la corrosion en pour-cent du nombre annuel total des défauts

Die Figur 22 zeigt die Zunahme des prozentualen Anteils der Korrosionsfehler an der Gesamtzahl der Kabelfehler. Von allen auftretenden Schadenfällen waren in den letzten zehn Jahren etwa 30% auf Korrosionen zurückzuführen. Diese Zahl wird sich in nächster Zeit eher noch vergrößern, da, wie im folgenden noch gezeigt wird, die Phenolkorrosionen sehr stark ansteigen. Der arithmetische Mittelwert über die Zeitspanne von 25 Jahren beträgt 24,4 %.

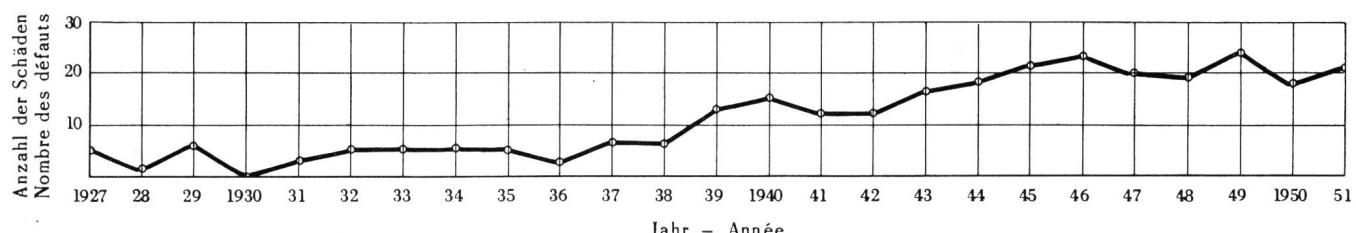
Figur 23 veranschaulicht die Zahl der durch rein chemische Korrosion verursachten Fehler, d. h. ohne die als Phenolkorrosion bezeichneten. Diese Korrosionsart gibt zu keinen Befürchtungen Anlass, da sie sich in ihrer Jahressumme ziemlich konstant verhält und im gesamten nur wenig Schäden verursacht.

Fig. 23. Rein chemische Korrosion (ohne Phenolkorrosion)
Corrosion purement chimique (sans la corrosion par l'effet du phénol)

Ausserdem kann sie beim Bau der Anlagen verhältnismässig leicht verhindert werden.

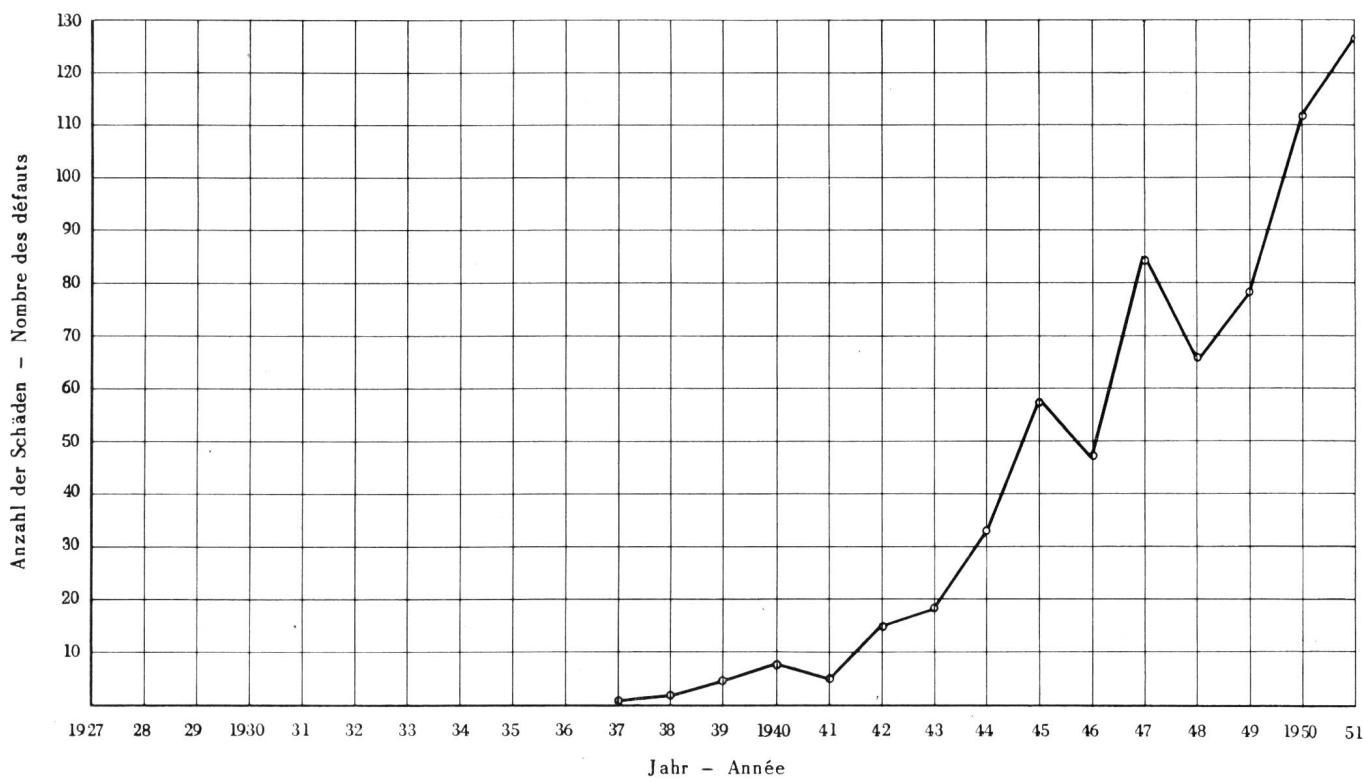
Die Korrosionen unter der Einwirkung von Phenol wurden erst im Jahre 1937 als solche erkannt. Sie sind heute mit 659 Fällen am stärksten vertreten und nehmen, wie aus der Figur 24 deutlich hervorgeht, von Jahr zu Jahr rasch zu.

So waren im Jahr 1951 allein von den insgesamt 266 Korrosionsfällen 127 Fälle = 48 % auf die Phenolkorrosion zurückzuführen. Obwohl den Kabelfabriken seit dem Jahre 1947 vorgeschrieben wurde, dass

Fig. 24. Phenolkorrosion – Corrosion par l'effet du phénol

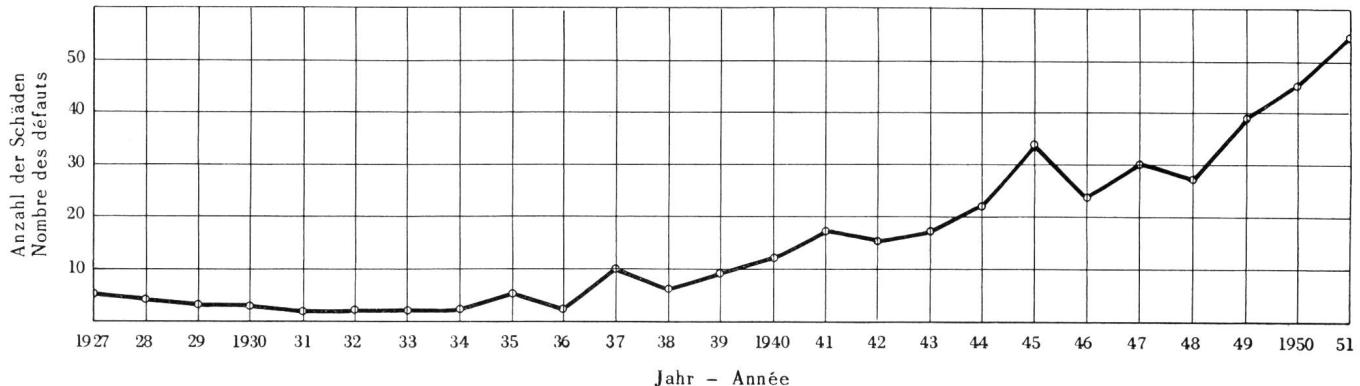
Le nombre des cas de *corrosion électrolytique* est donné pour chaque année par la courbe de la figure 25. La répartition d'après les causes montre que la corrosion par des *courants électriques* affecte surtout les anciennes installations de câbles. Il est souvent très difficile de déterminer l'origine des attaques, car les conditions se sont profondément modifiées au cours des dernières années et les attaques caractéristiques de la corrosion électrolytique sont effacées par l'effet de la corrosion chimique, qui agit plus lentement. Ainsi, de nombreux cas de corrosion électrolytique sont apparus dans des villes où existaient autrefois

Fig. 25. Zahl der Fälle von elektrolytischer Korrosion pro Jahr – Nombre des cas de corrosion électrolytique, par année

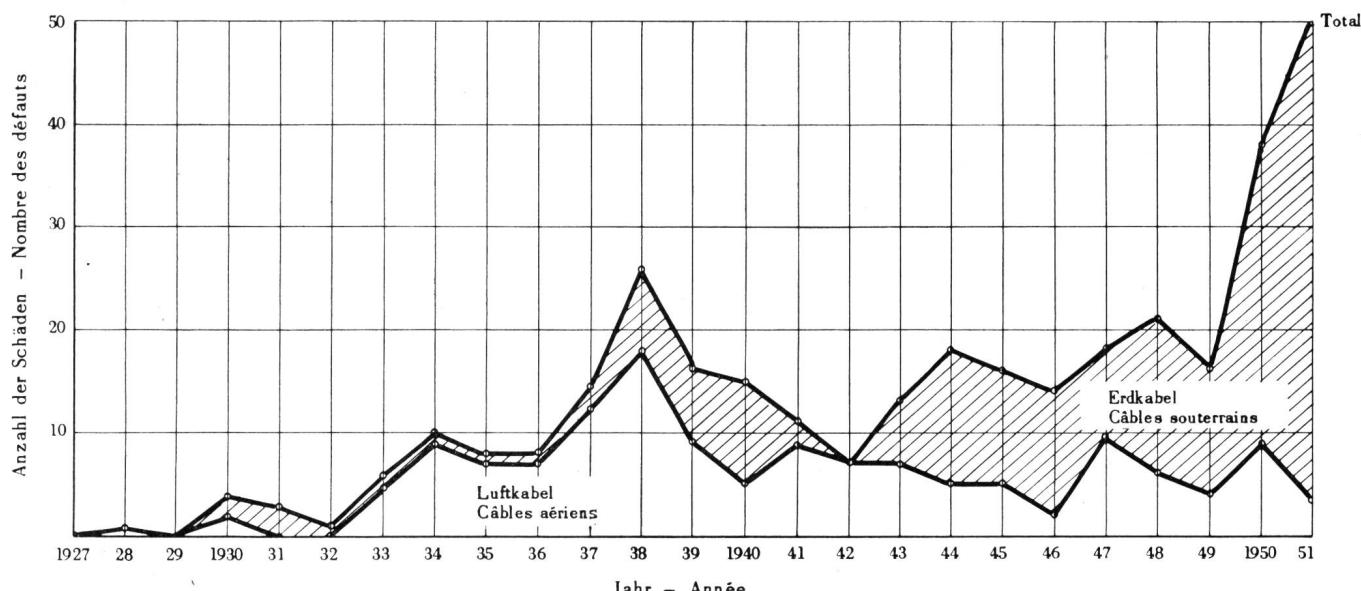
Fig. 26. Ermüdungsbrüche — Ruptures dues à la fatigue

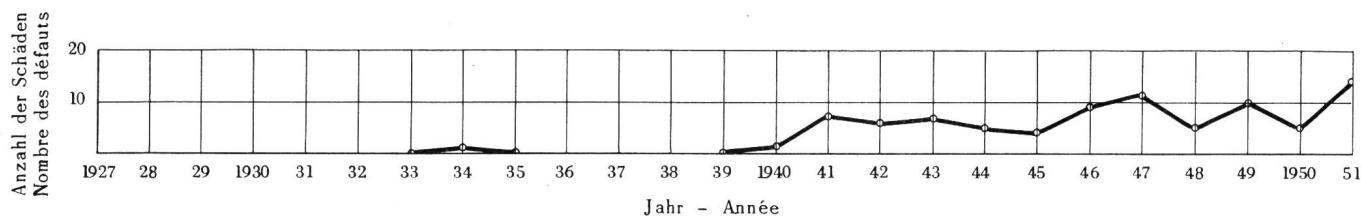
Die *Schäden unbestimmter Ursache* nehmen, wie Figur 27 zeigt, leicht zu. Es ist dies, wie schon erwähnt, darauf zurückzuführen, dass die Ursachen des Fehlers zu wenig genau untersucht und gemeldet oder der defekte Bleimantel nicht eingesandt wurde.

Fig. 27. Fehler unbestimmter Ursache – Défauts dus à des causes indéterminées

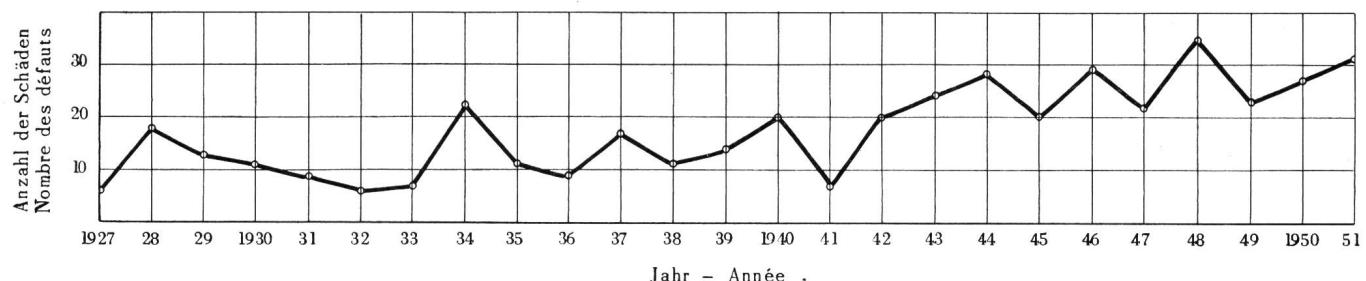
Fig. 36. Blitzschläge - Coups de foudre

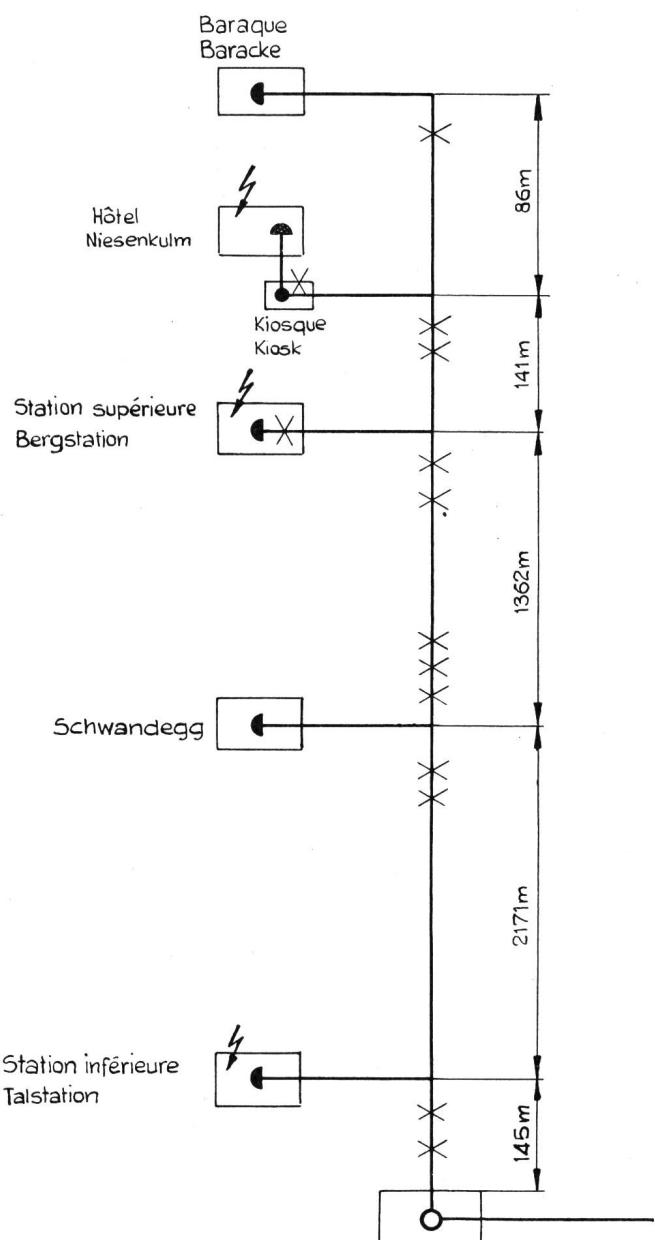
Fig. 37. Schematische Skizze der Fehlerstellen
Croquis schématique montrant la disposition des défauts

an das öffentliche Telephonnetz» unstatthaft, wurde aber offenbar toleriert, weil es sehr schwierig ist, auf Niesen-Kulm eine gute Erdung zu bewerkstelligen. So hatte man seinerzeit durch den Zusammenschluss aller Erdungen eine Verbesserung gesucht. Der Blitz hatte nun in den Blitzableiter eingeschlagen, nahm seinen Weg über den Gebührenmelder auf das Telefonkabel. Der Gebührenmelder explodierte, und das Telefonkabel wurde an dieser Stelle zusammengeschmolzen. Der Kabelmantel und die Adern erhielten dadurch erhöhtes Potential gegen Erde. Es traten dann oberhalb und unterhalb der Einschlagstelle, an Orten guter Erdung, d. h. wo der Stromaustritt in den Boden erfolgte, entsprechend dem Spannungsabfall auf dem Mantel, Überschläge zwischen Adern und Bleimantel auf. Dabei wurden Adern unterbrochen oder geschmolzen, ohne dass der Bleimantel eine äusserliche Beschädigung aufwies.

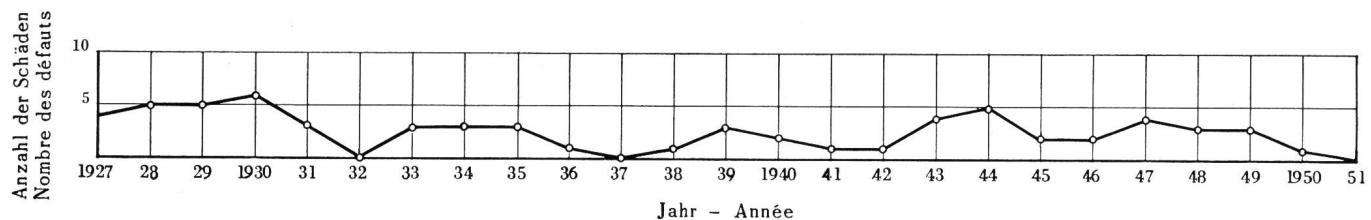
Le nombre des défauts dus au courant fort (fig. 38) a passé de 4 en 1947 à 0 en 1951. Ce recul est certainement dû, pour une grande part, aux dispositions judi-

Fig. 38. Durch Starkstrom verursachte Schäden – Défauts dus aux effets du courant fort
