Artikel: 25 Jahre Kabelfehlerstatistik [Schluss]= Vingt-cinq ans de statistique des défauts de câbles [fin]

Autor: Hadorn, E. / Hainfeld, R.

25 Jahre Kabelfehlerstatistik

Vingt-cinq ans de statistique des défauts de câbles

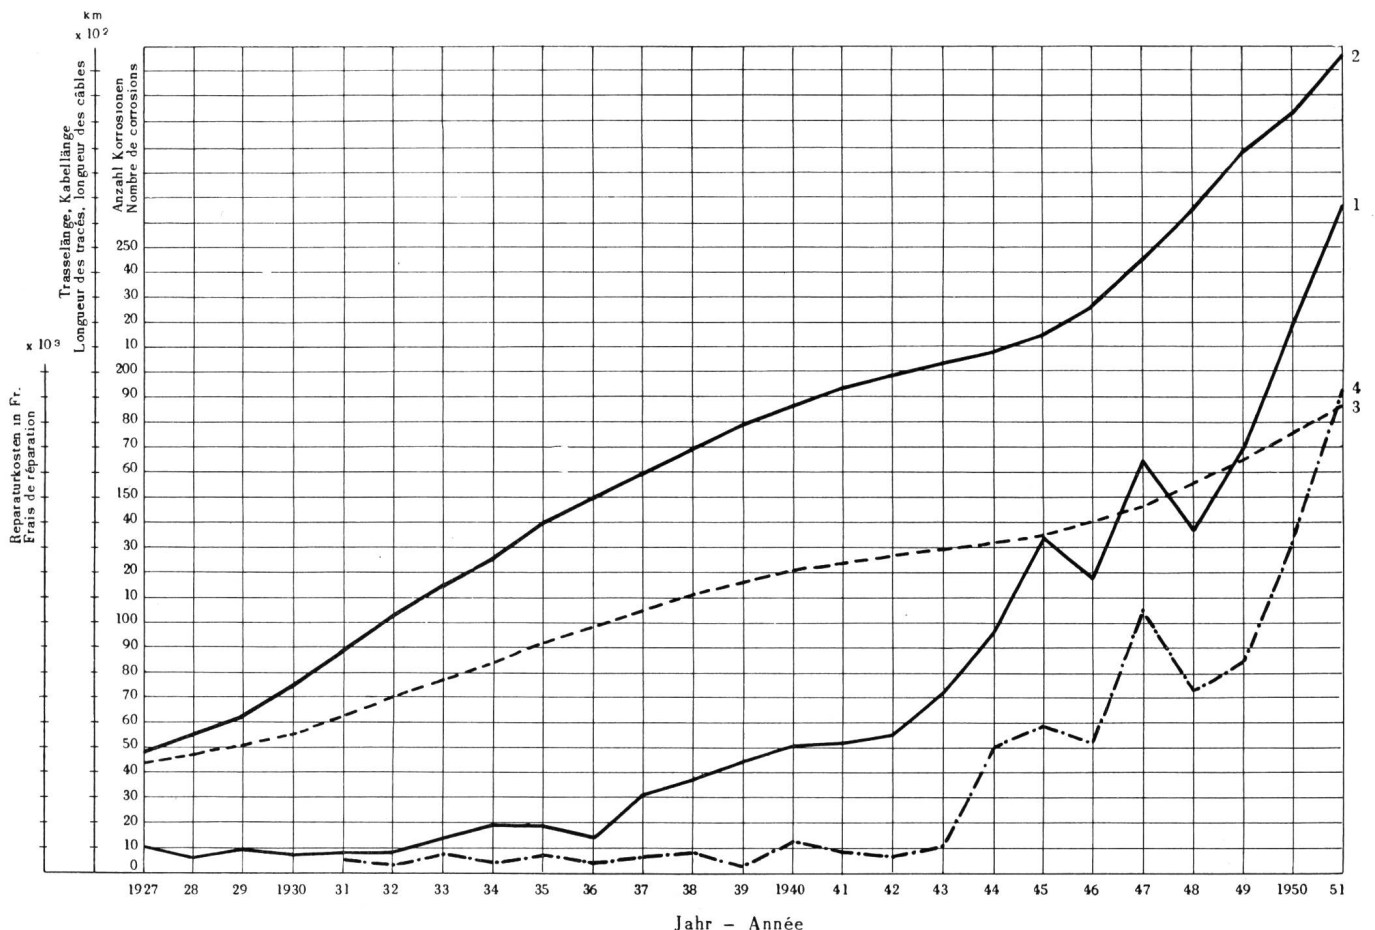
Fig. 19. Kabelfehler, verursacht durch Korrosion. Kabellängen und Reparaturkosten in den Jahren 1927...1951
Défauts de câble dus à la corrosion. Longueurs des câbles et frais de réparation durant la période 1927...1951

Die Summe der Korrosionsschäden stieg nach 5 Jahren von 10 auf 40; nach 10 Jahren auf 110; nach 15 Jahren auf 324 Fälle; nach 20 Jahren auf 796 und nach 25 Jahren auf total 1747. Genaueren Aufschluss gibt die Figur 19, wo, ausser der Zahl der Korrosionsschäden, auch die ausgelegten Kabellängen, die Trasselängen sowie die Höhe der Reparaturkosten als Funktion der Zeit aufgetragen sind.

Von grossem wirtschaftlichem Interesse sind die Kosten für die Reparatur der Korrosionsschäden. Diese sind in Figur 19 aufgetragen. Im Jahr 1926 betragen sie Fr. 1920.—, 1936 Fr. 5000.—, 1946 Fr. 52 737.— und im Jahr 1951 Fr. 195 940.—. Das sind 0,22% der Unterhaltskosten (ohne Korrosionsschädenbehebung) für Kabelanlagen im Jahr 1926, 0,79% derjenigen von 1936, 5,05% im Jahr 1946 und 13,75% derjenigen im Jahr 1951, wobei allerdings zu berücksichtigen ist, dass durch die starke Bautätigkeit in den Nachkriegsjahren der Unterhalt etwas zurückgestellt werden musste. In diesen Zahlen sind die Beträge für Gesprächsausfall und Wertverminderung der Anlagen nicht inbegriffen.

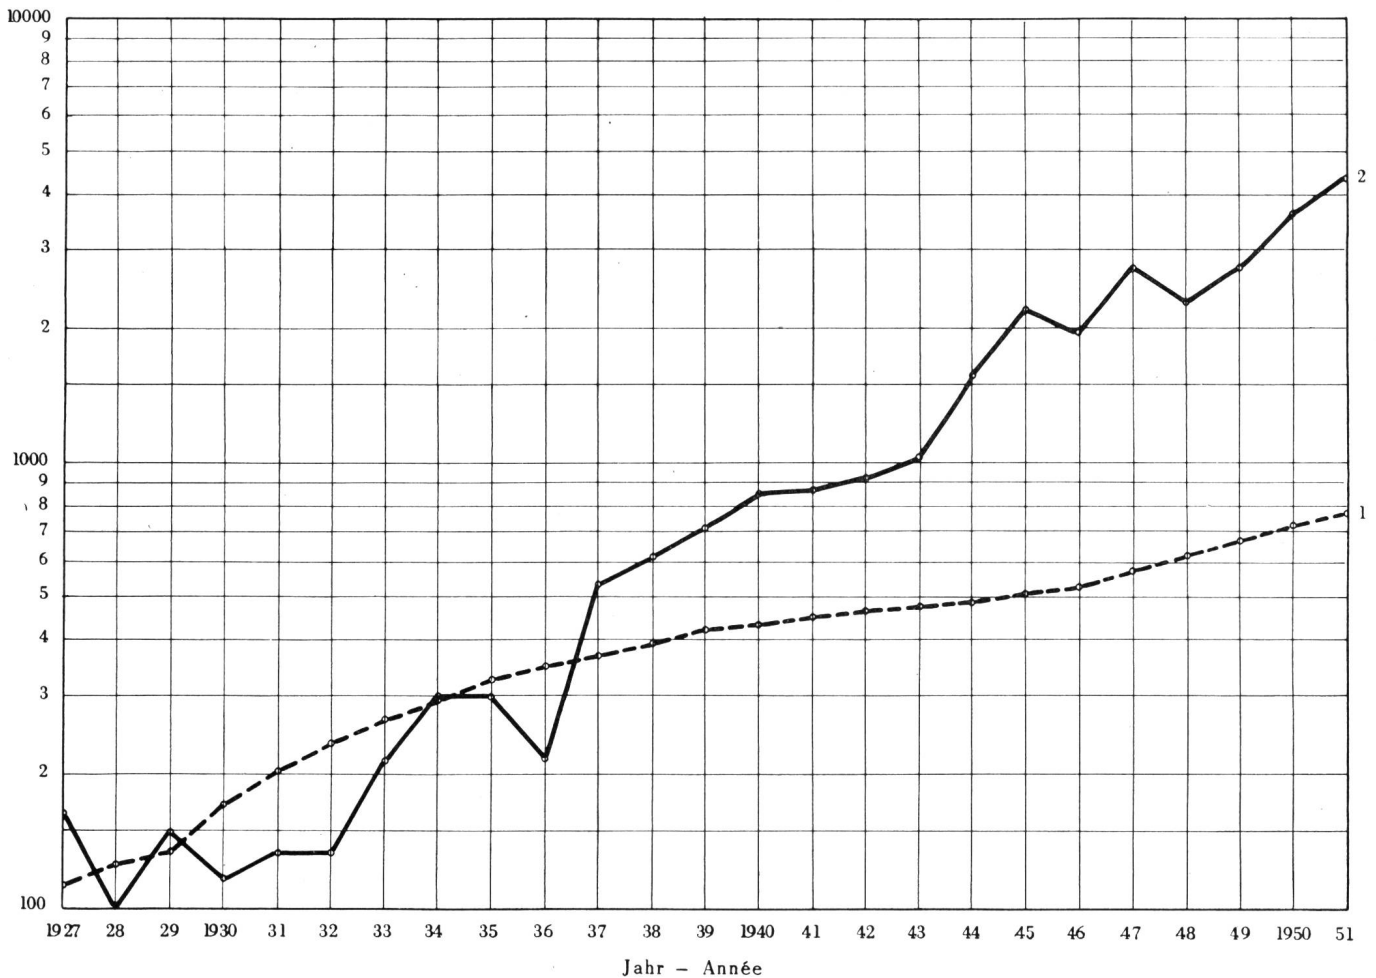
Fig. 20. Relative Zunahme der Kabelfehler durch Korrosion – Augmentation relative du nombre des défauts causés par la corrosion

Die Zahl der durch Korrosion verursachten Kabelfehler steigt rasch an. Die Kurven in Figur 20 zeigen deutlich die relative Zunahme im Vergleich zur ausgelegten Kabellänge. In der Darstellung haben wir die entsprechenden Werte bis Ende 1926 mit 100% eingesetzt. In der gleichen Zeit, in der die Kabellänge 7,65mal grösser geworden ist, ist die Zahl der Kabelfehler auf den 44,3fachen Wert gestiegen.

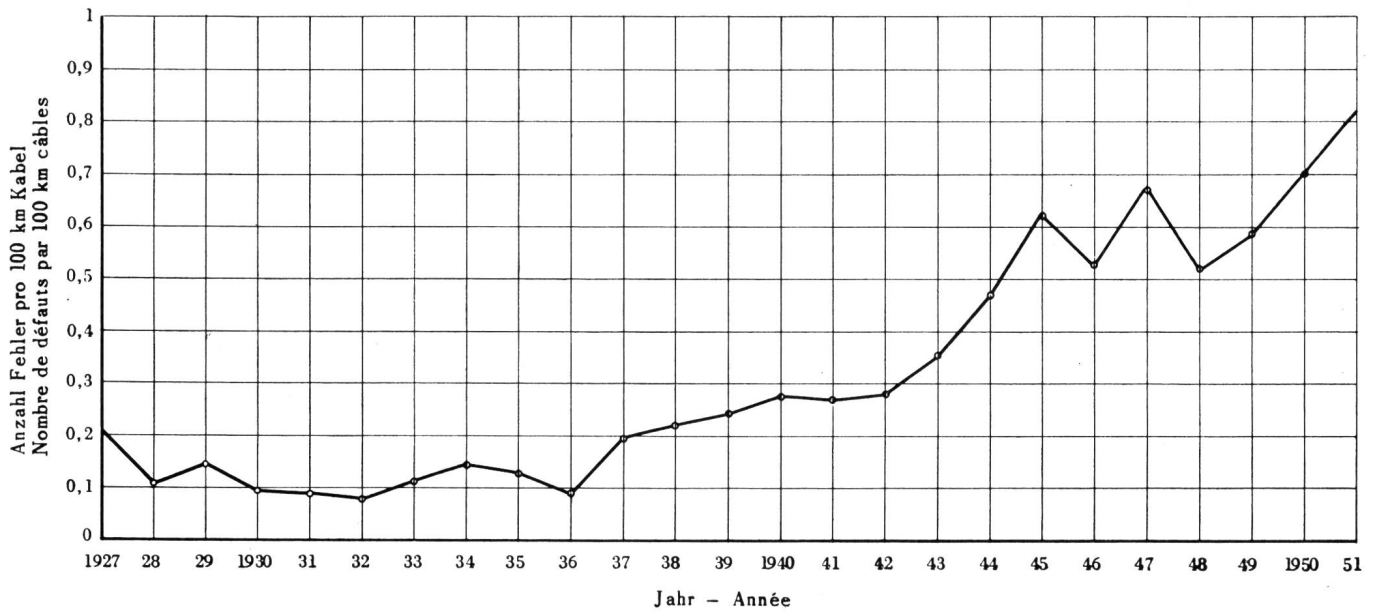
Les courbes de la figure 21 montrent l'augmentation du nombre des défauts par 100 km de câble. Alors qu'il est resté à peu près le même entre 1927

Fig. 21. Zunahme der Korrosionsschäden je 100 km Kabellänge
Augmentation du nombre des défauts dus à la corrosion par 100 km de longueur de câble

14 Jahren stark an. Bald wird die Grenze von 1 Fehler je 100 km Kabellänge überschritten sein.

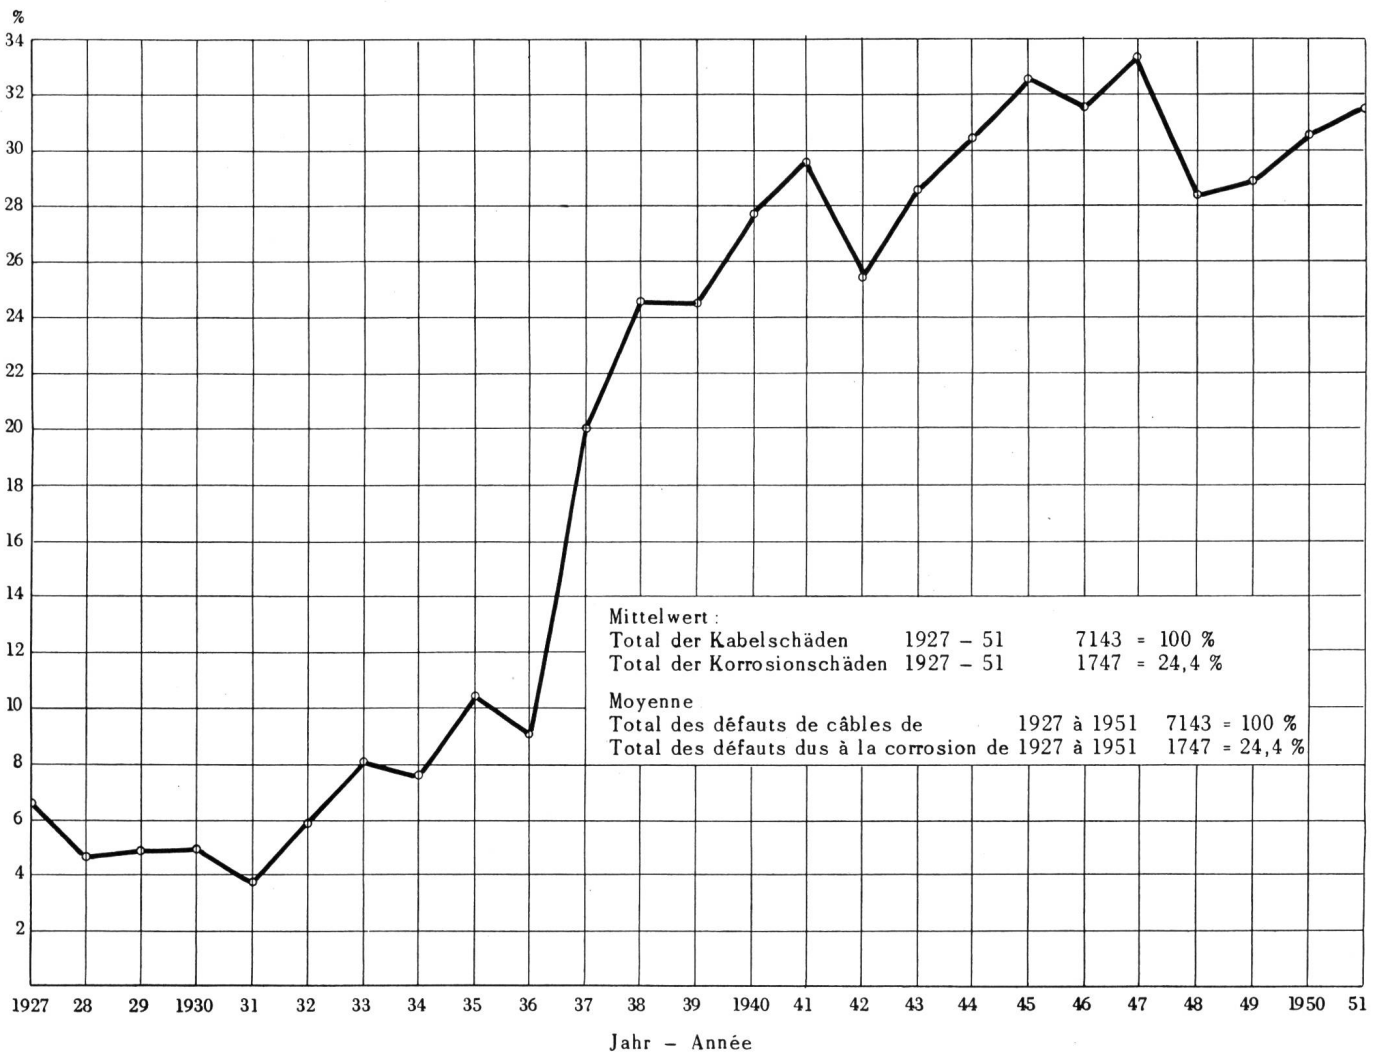
Fig. 22. Zunahme der Korrosionsschäden in Prozenten der Gesamtzahl der Schäden pro Jahr
Augmentation du nombre des défauts dus à la corrosion en pour-cent du nombre annuel total des défauts

Die Figur 22 zeigt die Zunahme des prozentualen Anteils der Korrosionsfehler an der Gesamtzahl der Kabelfehler. Von allen auftretenden Schadenfällen waren in den letzten zehn Jahren etwa 30% auf Korrosionen zurückzuführen. Diese Zahl wird sich in nächster Zeit eher noch vergrößern, da, wie im folgenden noch gezeigt wird, die Phenolkorrosionen sehr stark ansteigen. Der arithmetische Mittelwert über die Zeitdauer von 25 Jahren beträgt 24,4%.

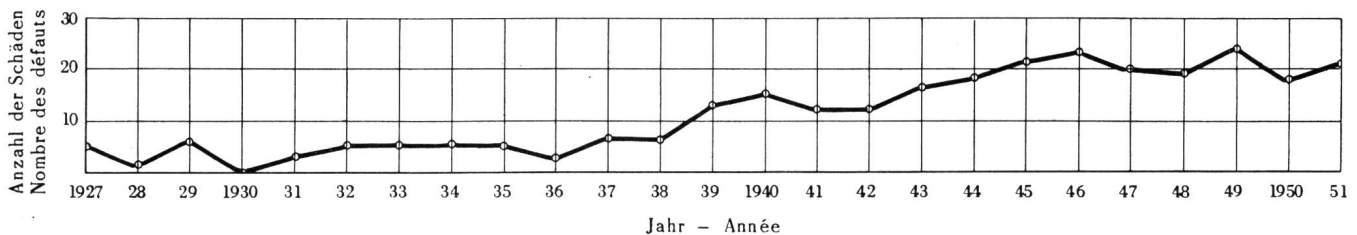
Figur 23 veranschaulicht die Zahl der durch rein chemische Korrosion verursachten Fehler, d. h. ohne die als Phenolkorrosion bezeichneten. Diese Korrosionsart gibt zu keinen Befürchtungen Anlass, da sie sich in ihrer Jahressumme ziemlich konstant verhält und im gesamten nur wenig Schäden verursacht.

Fig. 23. Rein chemische Korrosion (ohne Phenolkorrosion)
Corrosion purement chimique (sans la corrosion par l'effet du phénol)

Ausserdem kann sie beim Bau der Anlagen verhältnismässig leicht verhindert werden.

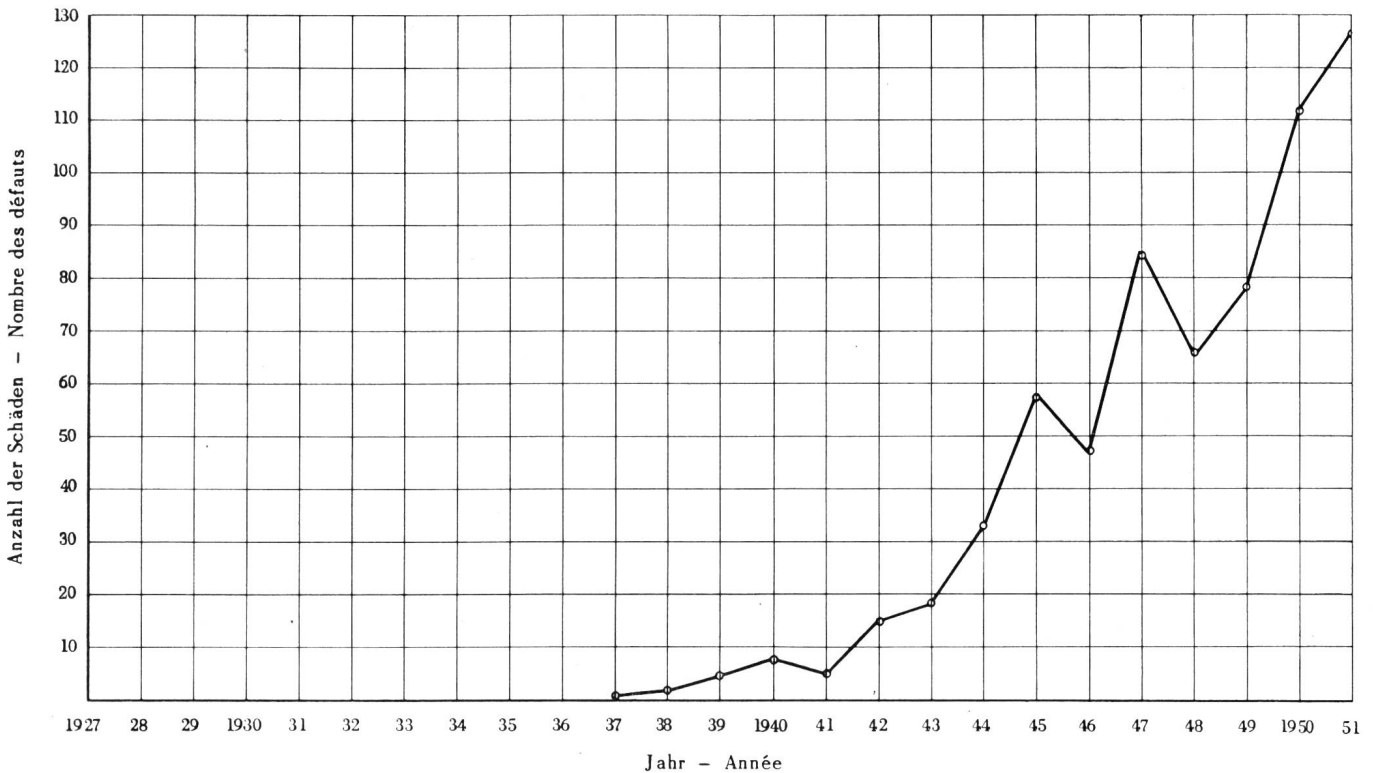
Die Korrosionen unter der Einwirkung von Phenol wurden erst im Jahre 1937 als solche erkannt. Sie sind heute mit 659 Fällen am stärksten vertreten und nehmen, wie aus der Figur 24 deutlich hervorgeht, von Jahr zu Jahr rasch zu.

So waren im Jahr 1951 allein von den insgesamt 266 Korrosionsfällen 127 Fälle = 48% auf die Phenolkorrosion zurückzuführen. Obwohl den Kabelfabriken seit dem Jahre 1947 vorgeschrieben wurde, dass

Fig. 24. Phenolkorrosion - Corrosion par l'effet du phénol

in der Kabelimprägnierungsmasse im Maximum ein Phenolgehalt von 0,001 % als zulässig erachtet werde, treten immer wieder Korrosionen dieser Art auf, leider auch an solchen Kabeln, die nach dem Jahr 1947 fabriziert wurden. Da die durch diese Korrosionsart verursachten Schäden derart rasch zunehmen, haben wir eingehende Untersuchungen veranlasst, deren Resultate, die leider heute noch ausstehen, Aufschluss geben sollen, ob die Wirkung der Phenole chemischer oder katalytischer Natur sind, welche Phenole für Blei gefährlich sind und welcher Phenolgehalt als zulässig betrachtet werden kann.

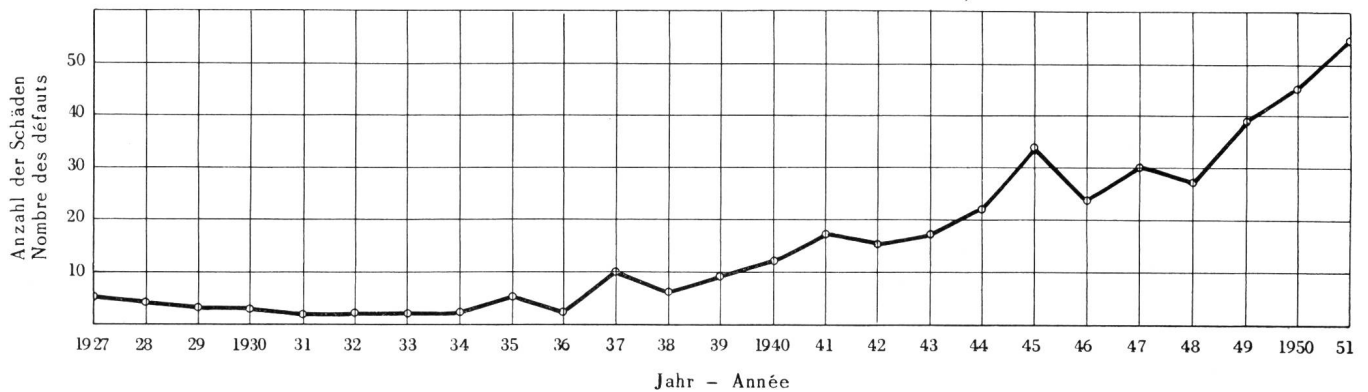
Die Zahl der *elektrolytischen Korrosionen* für die einzelnen Jahre ist in Figur 25 dargestellt. Die Ausscheidung der Fehler in «elektrolytische Korrosion durch *Fremdströme*» zeigt, dass dieselben hauptsächlich an Kabelanlagen älteren Datums auftreten. Die

Fig. 25. Zahl der Fälle von elektrolytischer Korrosion pro Jahr - Nombre des cas de corrosion électrolytique, par année

Ursache ist in vielen Fällen schwer zu erkennen, da sich die Verhältnisse in den letzten Jahren stark geändert haben und die charakteristischen Anfressungen der elektrolytischen Korrosion durch die nachfolgend langsam wirkende, rein chemische Korrosion verwischt wurden. So sind viele elektrolytische Korrosionen in Städten aufgetreten, wo früher Gleichstromnetze anstelle der heutigen Wechselstromnetze bestanden. Im Laufe der Jahre wurden, dank dem intensiven Einsatz der Kontrollstelle der Korrosionskommission des Schweizerischen Elektrotechnischen Vereins, die Schienen der Gleichstrombahnen an den Stoßstellen verschweisst, und dadurch wurde die Leitfähigkeit für den Stromrückfluss erhöht. Strassenbahnen wurden teilweise aufgehoben und durch Trolleybusse ersetzt. Neue Anlagen im Bereiche von Gleichstrombahnen haben wir heute weitgehend durch elektrische Drainageeinrichtungen geschützt. Die elektrolytische Korrosion, verursacht durch Fremdströme, wird in den nächsten Jahren, nach Ausmerzung der alten Schadenfälle, vermutlich abnehmen.

Die elektrolytischen Angriffe durch Elementbildung sind hauptsächlich auf die Potentialdifferenzen zwischen Kupfer und Blei bei der zusätzlichen Erdung der Kabel zurückzuführen, wobei das Blei als unedleres Metall in Lösung geht. Durch die immer häufigere Verwendung des Bleikabels unter Vermeidung von Kupferplatten als Erdelektroden, werden die Schäden dieser Art nicht weiter ansteigen. Wo ein Kabel noch zusätzlich geerdet werden muss, sind an Stelle von Kupferplatten Eisen- oder Bleiplatten zu verwenden.

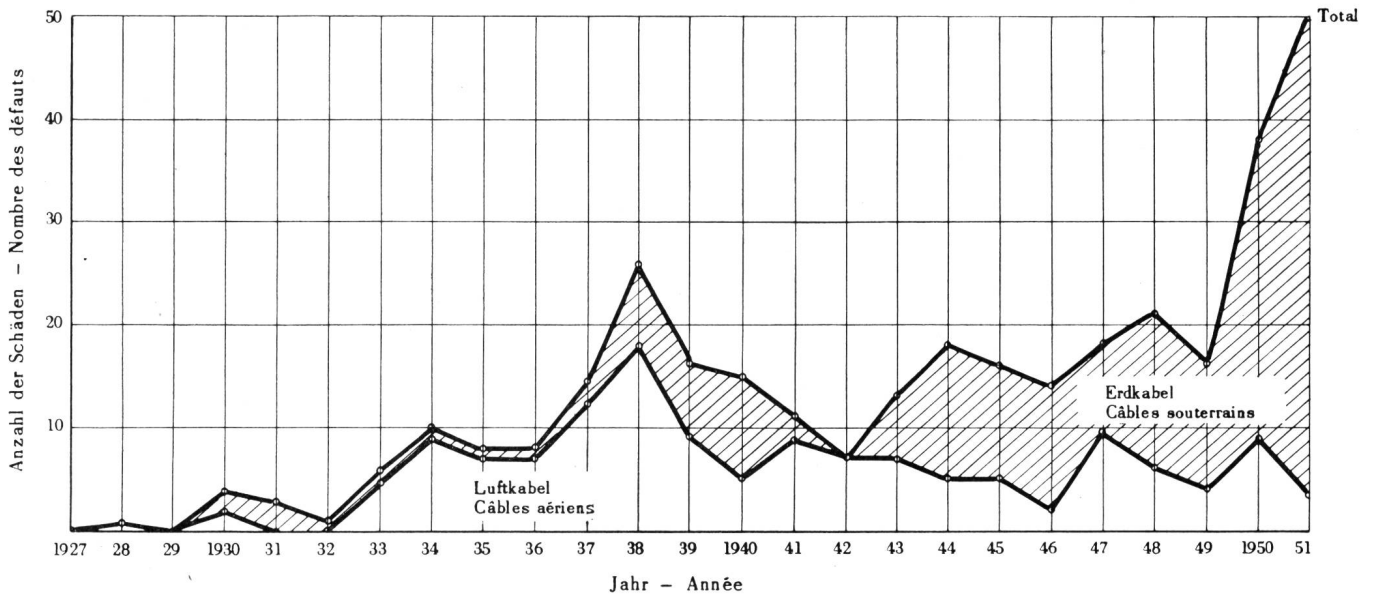
Fig. 26. Ermüdungsbrüche — Ruptures dues à la fatigue

Figur 26 zeigt die Zahl der Schäden, deren Ursache *Ermüdungsbrüche* sind. Die Zahl der Fehler an Luftkabelanlagen der früheren Bauweise, Kabel mit Briden am Tragseil aufgehängt, wird immer kleiner. Diese alten Anlagen werden nach und nach

durch Erdkabel ersetzt. Ob die Zahl der Ermüdungsbrüche durch die neuen Bauweisen, wie selbsttragende oder mit einem spiralförmig angebrachten Bindedraht an ein Tragseil befestigte Kabel, wieder zunimmt, wird die Zukunft lehren. Die Widerstandsfähigkeit gefährdeter Kabel wird neuerdings durch einen Antimonzusatz im Blei des Kabelmantels erhöht. Weit schlimmer ist die Zunahme der Ermüdungsbrüche an Erdkabeln. Dabei ist die Zahl der Schäden an Brückenkabeln im Abnehmen. Die Ermüdungserscheinungen an Kabeln in Spleißschächten nehmen hingegen rasch zu. Die Zusammenstellung der letzten zwei Jahre zeigt, dass von 87 Ermüdungsbrüchen 12 Fälle auf Luftkabel, 21 auf Brückenkabel und 54, also 62%, auf Kabel in Schächten oder an Stützmauern entfallen. In allen diesen Fällen traten Risse direkt beim Übergang vom Kabel zur Muffe auf. Die Ursache ist in den Erschütterungen durch den immer grösser werdenden Strassenverkehr zu suchen. Die Fehler treten in den meisten Fällen dort auf, wo durch die Lötung der Muffe und der dadurch bedingten starken Erwärmung des Kabels unmittelbar daneben die kristalline Struktur des Bleis verändert wurde. Als Abhilfe sind die Muffen vermehrt auf Eternitplatten zu lagern, anstatt sie zwischen den Muffengestellen frei schweben zu lassen.

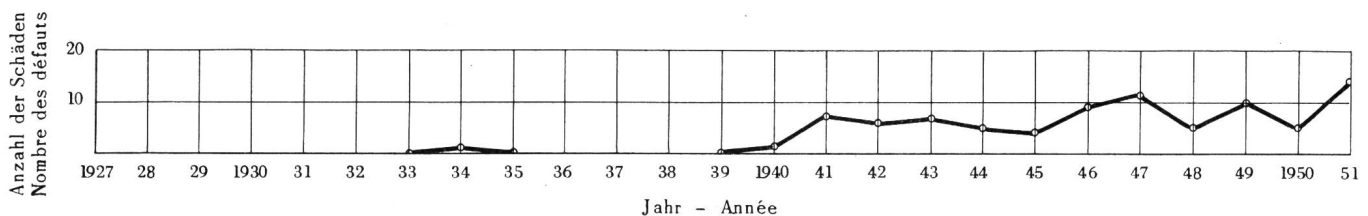
Die *Schäden unbestimmter Ursache* nehmen, wie Figur 27 zeigt, leicht zu. Es ist dies, wie schon erwähnt, darauf zurückzuführen, dass die Ursachen des Fehlers zu wenig genau untersucht und gemeldet oder der defekte Bleimantel nicht eingesandt wurde.

Fig. 27. Fehler unbestimmter Ursache - Défauts dus à des causes indéterminées

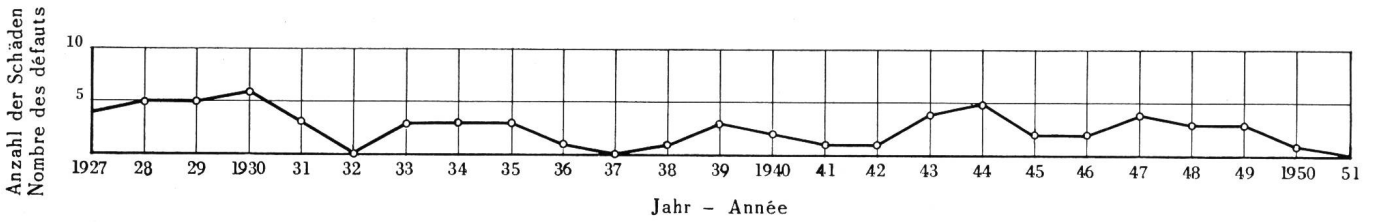
Le nombre des défauts dus au courant fort (fig. 38) a passé de 4 en 1947 à 0 en 1951. Ce recul est certainement dû, pour une grande part, aux dispositions judi-

Fig. 38. Durch Starkstrom verursachte Schäden – Défaits dus aux effets du courant fort
