**Artikel:** 25 Jahre Kabelfehlerstatistik [Schluss]= Vingt-cinq ans de statistique des défauts de câbles [fin]

**Autor:** Hadorn, E. / Hainfeld, R.

## 25 Jahre Kabelfehlerstatistik

## Vingt-cinq ans de statistique des défauts de câbles

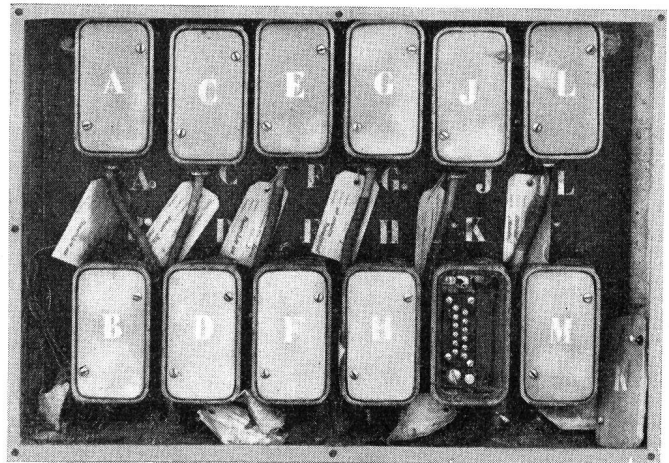
Fig. 33. Abschlusskästchen für 12 Versuchskabel  
Boîtes de fin de 12 câbles à l'essai

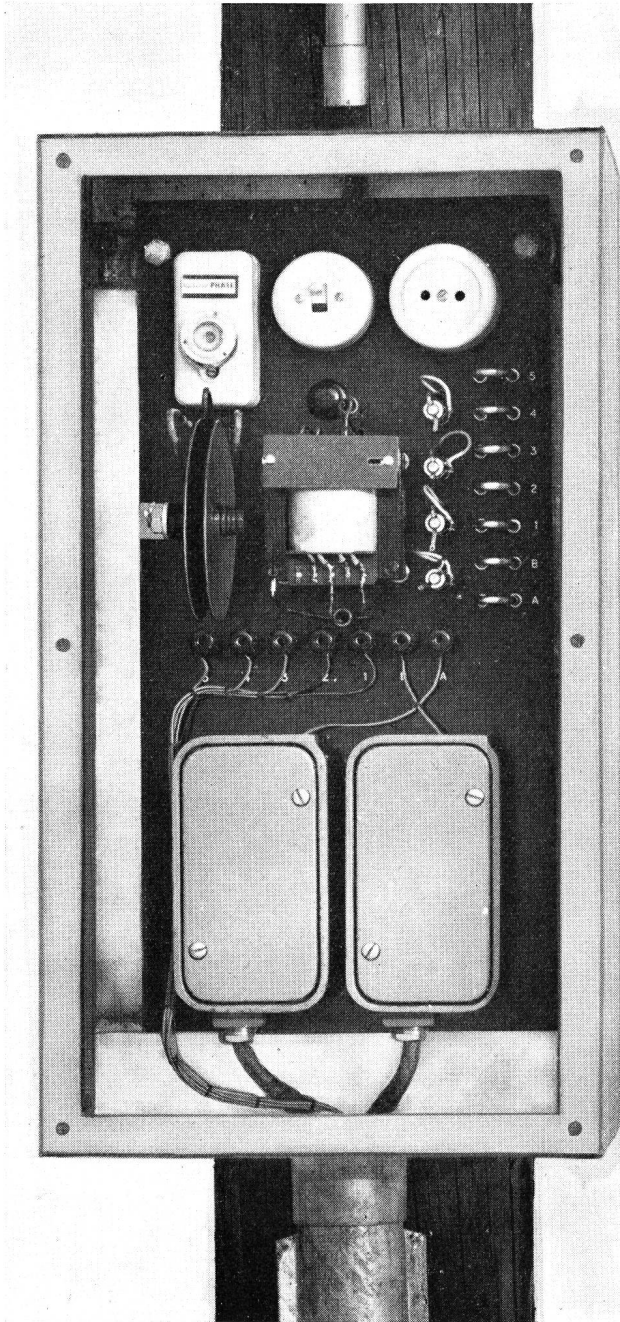
Fig. 35. Speiseeinrichtung für den kathodischen Schutz mit dem Endkästchen der Versuchskabel  
Installation d'alimentation pour la protection cathodique avec boîtes de fin des câbles à l'essai

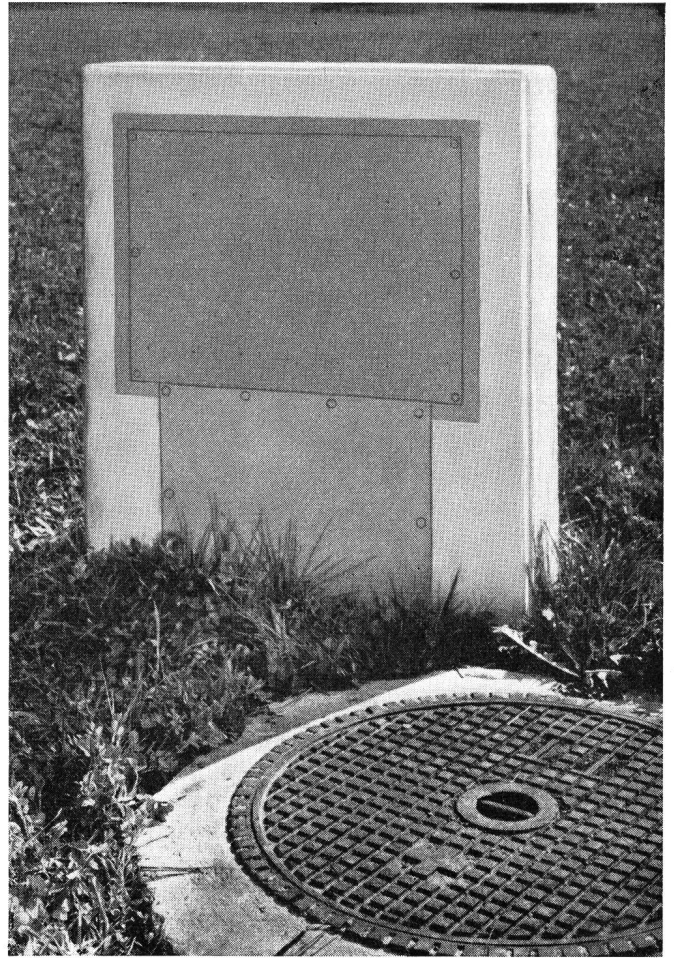
Fig. 34. Betonsockel, in dem die Kabel eingeführt sind  
Socle de béton dans lequel les câbles sont introduits

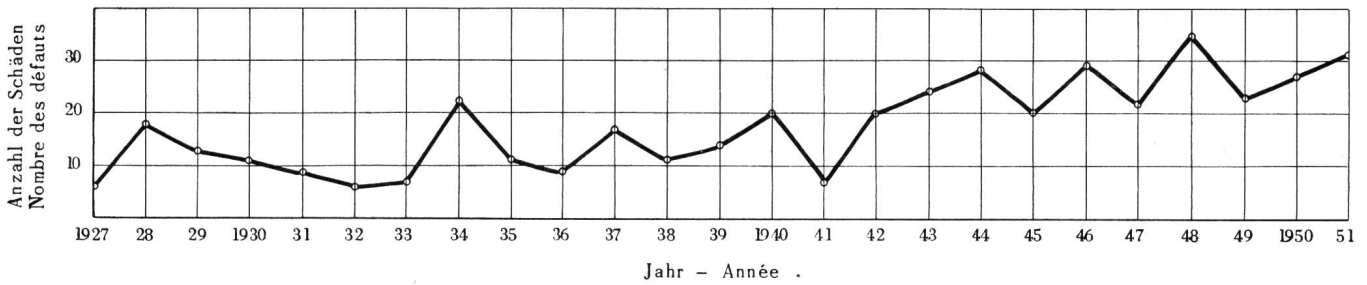
Fig. 36. Blitzschläge – Coups de foudre

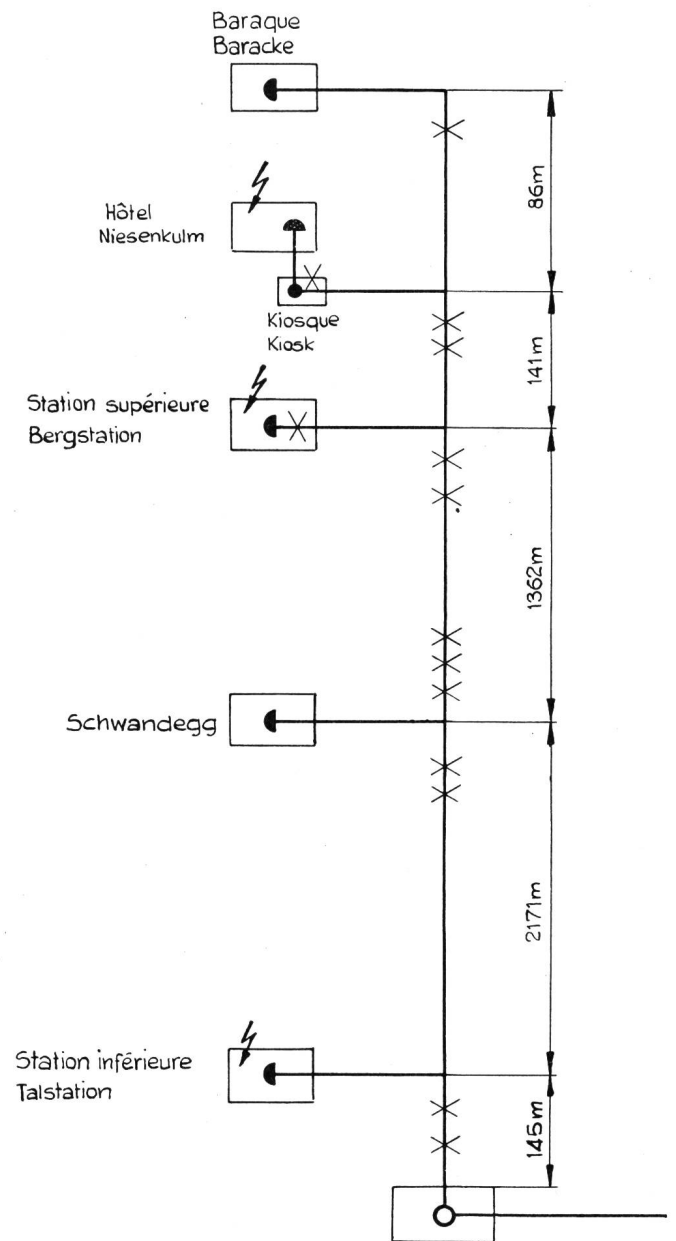
Fig. 37. Schematische Skizze der Fehlerstellen  
Croquis schématique montrant la disposition des défauts

an das öffentliche Telephonnetz» unstatthaft, wurde aber offenbar toleriert, weil es sehr schwierig ist, auf Niesen-Kulm eine gute Erdung zu bewerkstelligen. So hatte man seinerzeit durch den Zusammenschluss aller Erdungen eine Verbesserung gesucht. Der Blitz hatte nun in den Blitzableiter eingeschlagen, nahm seinen Weg über den Gebührenmelder auf das Telephonkabel. Der Gebührenmelder explodierte, und das Telephonkabel wurde an dieser Stelle zusammengesmolzen. Der Kabelmantel und die Adern erhielten dadurch erhöhtes Potential gegen Erde. Es traten dann oberhalb und unterhalb der Einschlagstelle, an Orten guter Erdung, d. h. wo der Stromaustritt in den Boden erfolgte, entsprechend dem Spannungsabfall auf dem Mantel, Überschläge zwischen Adern und Bleimantel auf. Dabei wurden Adern unterbrochen oder geschmolzen, ohne dass der Bleimantel eine äusserliche Beschädigung aufwies.
