W. AMMANN, Lugano

Betriebserfahrungen mit dem Koaxialkabel Zürich–Lugano Esperienze d'esercizio con il cavo coassiale Zurigo–Lugano

Zusammenfassung. Die vorliegende Arbeit vermittelt einen Überblick über die während fünf Jahren gemachten Betriebserfahrungen mit einer Koaxialkabelanlage. Die aufgetauchten Probleme, die vorgekommenen Betriebsstörungen und der Unterhalt an einer solchen Übertragungsstrecke werden beschrieben.

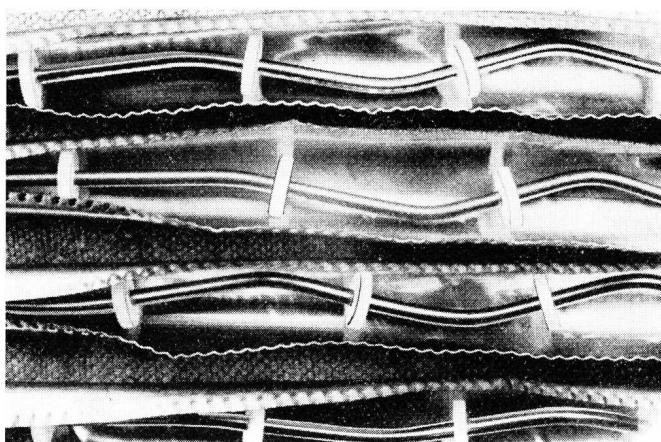
Fig. 4. Stauchungen. Aufgeschnittene Koaxialrohre. Die vier Innenleiter sind stark gestaucht und berühren teilweise den Innenleiter

Compressioni longitudinali. Tubi aperti per mostrare le deformazioni subite dai conduttori centrali e i cortocircuiti tra i conduttori

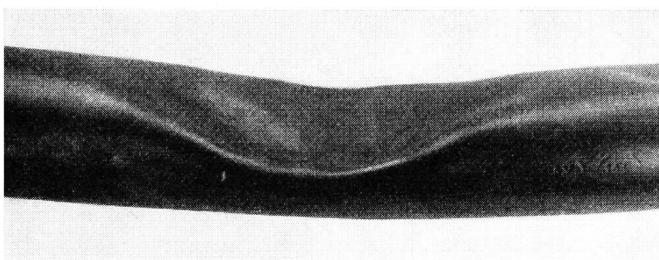
Schiacciamenti: Le cause sono di varia natura e l'importanza delle avarie è più o meno grande secondo i casi. Le piccole ammaccature di un solo tubo non richiesero alcuna riparazione; altri casi più gravi provocarono il cortocircuito di tutti e quattro i tubi.

Fig. 2. Eingedrücktes Koaxialkabel
Cavo coassiale schiacciato

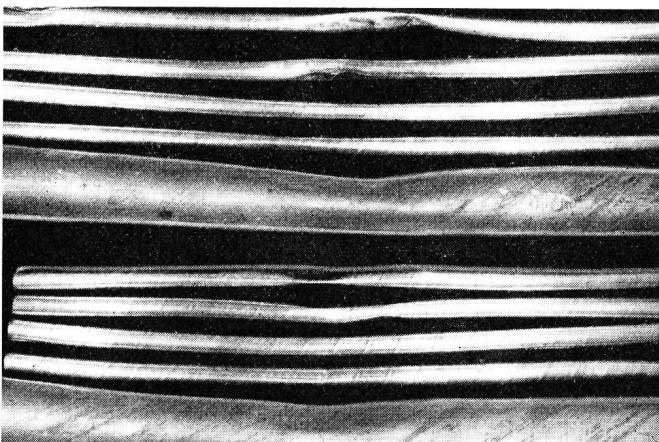
Fig. 3. Eingedrückte Koaxialkabel mit den entsprechenden Einbuchtungen an den Rohren
Avarie dei tubi coassiali causate da schiacciamenti del cavo

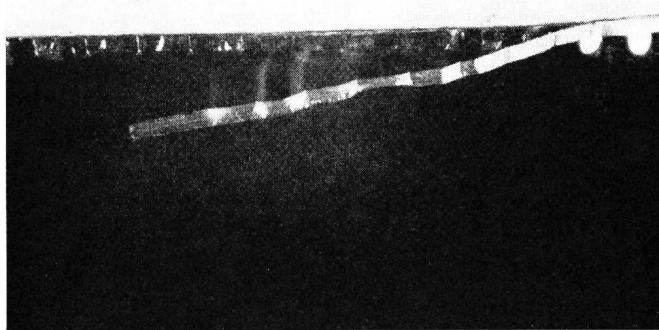
Fabrikationsfehler (Fig. 7 und 8):

- defekte Papierisolationen;
- Unreinigkeiten zwischen Innen- und Aussenleiter, besonders von der Kupferbandfabrikation herührende Späne.

Difetti di fabbricazione (fig. 7 e 8):

- Difetti dell'isolazione di carta;
- Impurità tra conduttore tubolare ed anima centrale, in particolare sbavature causate dalla fabbricazione del nastro di rame.

Fig. 8. Kupferspan an einem Aussenleiter (aus Kupferband)
Truciolo di rame su un conduttore esterno (confezionato con nastro di rame)

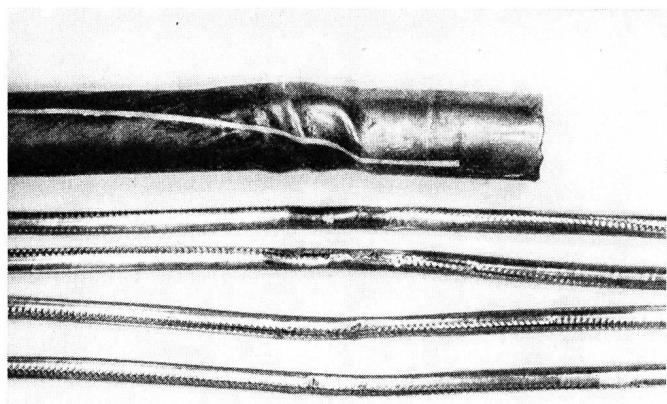
Torsionsschäden (Fig. 5 und 6): Durch Torsion entstehen Rohrdefekte oder es zerreißen Isolierpapiere; dadurch entsteht ungenügende dielektrische Festigkeit und ungenügende Isolation.

Torsioni (fig. 5 e 6): Ne risultano deformazioni dei tubi o strappi dell'isolazione di carta, con conseguente diminuzione della rigidità dielettrica e dell'isolamento.

Fig. 5. Durch Verdrehung (markiert durch weisse Linie) zerstörtes Kabel mit den entsprechenden Schäden der Rohre
Torsione (marcata dalla linea bianca) del cavo e dei tubi interni

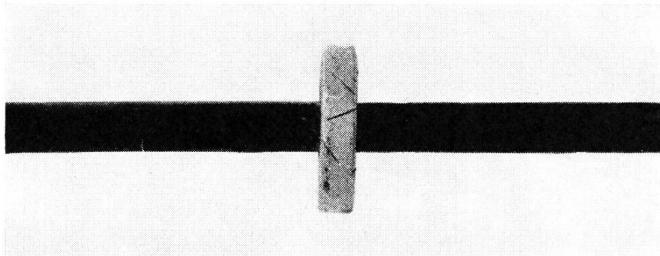
Difetti diversi (fig. 9): Impurità od ossidazione dei giunti.

Fig. 9. Deutlich sichtbare Verunreinigungen (Späne) auf einer Isolierscheibe
Impurità (trucioli) visibili su un disco isolante

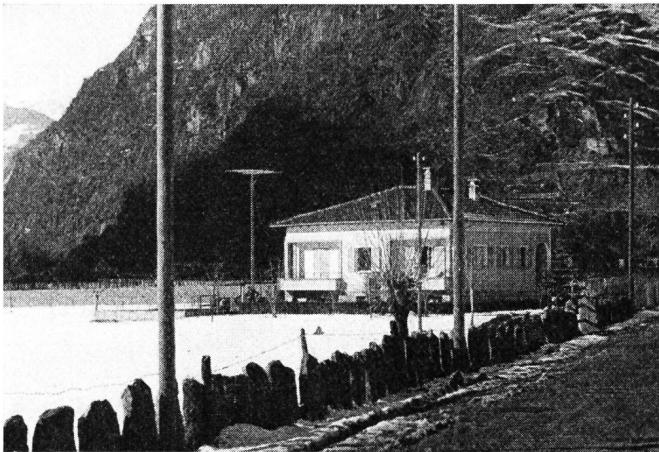
Fig. 10. Liegenschaft, bei der sich der Blitzschlag ereignete
Proprietà colpita dal fulmine

– Kabelfehler durch Blitzschlag. Bei Umlegungsarbeiten sollte auf ein Reserverohr umgeschaltet werden, wobei durch die Prüfung ein Kurzschluss festgestellt wurde. Die Fehlersuche führte zu einer Liegenschaft (Fig. 10), wo sich vor ungefähr zehn Monaten ein Blitzschlag ereignet und, nach Aussagen des Grundstückbesitzers, damals grossen Schaden an seinen Telefon- und Starkstromanlagen angerichtet hatte (Fig. 11).

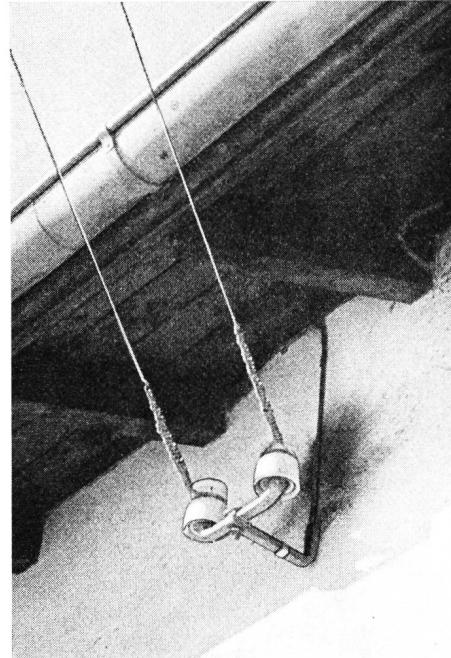
Fig. 11. Brandspuren an der Telephonzführung, von Blitzschlag herrührend. Die Isolatoren waren damals nirgends mehr zu finden
Tracce d'incendio sull'introduzione della linea telefonica. Causate dal fulmine. Non fu possibile ritrovare gli isolatori

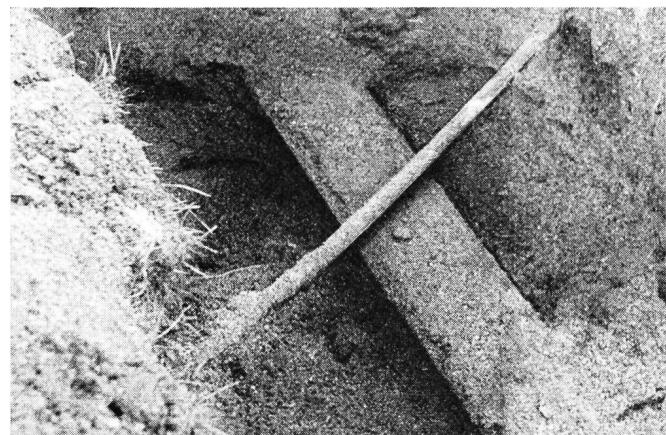
Sehr wahrscheinlich ereignete sich ein Überschlag von der Wasserleitung oder vom Starkstromkabel auf den Zoreskanal und das Koaxialkabel. Wasser-

Fig. 12. Kreuzung der Starkstromzführung (oben) mit dem Koaxialkabel (unten) in Zores
Incrociro della linea a corrente forte (sopra) con il cavo coassiale in ferri zores (sotto)

leitung und Starkstromkabel (Einführungskabel zum Haus) kreuzen in unmittelbarer Nähe des Fehlerortes das Koaxialkabel im Abstand von 25 beziehungsweise 35 cm (Fig. 12 und 13). Eine Potentialerhöhung zwischen Armatur und Bleimantel führte zum Durchschlag und zur Einbuchtung des Bleimantels durch den Gasdruck, der durch die explosionsartige Verbrennung der Jute entstand. Das Kabel wies am Fehlerort im Abstand von etwa 1 m zwei derartige Beschädigungen auf, wovon die eine kleiner war (Fig. 14 und 15).

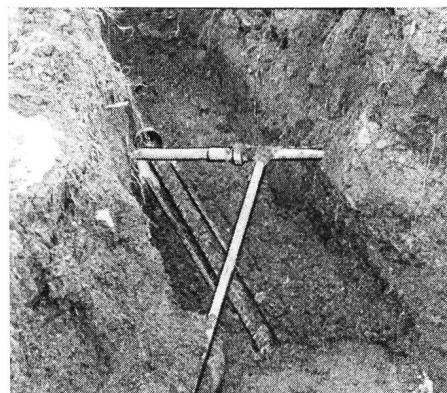
Fig. 13. Kreuzung der Wasserleitung (oben) mit dem Koaxialkabel (unten)
Incrociro della condotta d'acqua (sopra) con il cavo coassiale in ferri zores (sotto)

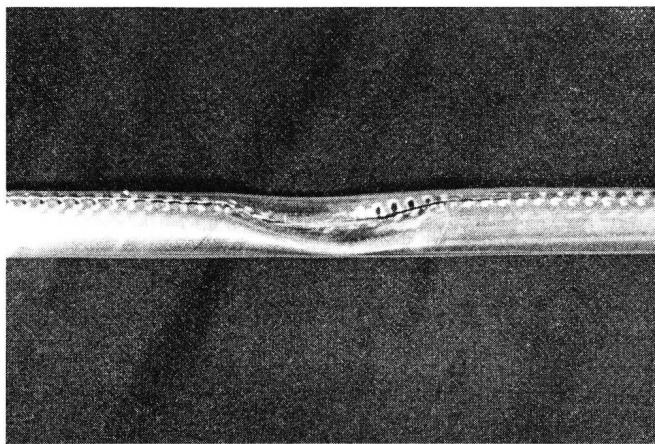
Fig. 15. Einbuchtungen eines Rohres
Schiacciamento di un tubo

immediata del luogo del guasto, a una distanza di 25, resp. 35 cm. (fig. 12 e 13). L'aumento di potenziale tra l'armatura e il manto di piombo causò una scarica; la pressione dei gas di combustione della juta provocò due schiacciamenti della guaina di piombo, di cui uno molto piccolo, alla distanza di circa un metro l'uno dall'altro. (fig. 14 e 15).

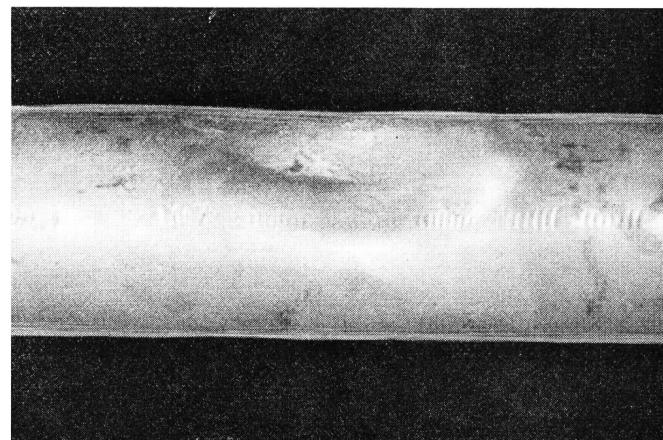
Fig. 14. Einbuchtung des Kabels durch Explosionsdruck bei Blitz einschlag
Schiacciamento del cavo cagionato dalla pressione dell'esplosione provocata dal fulmine

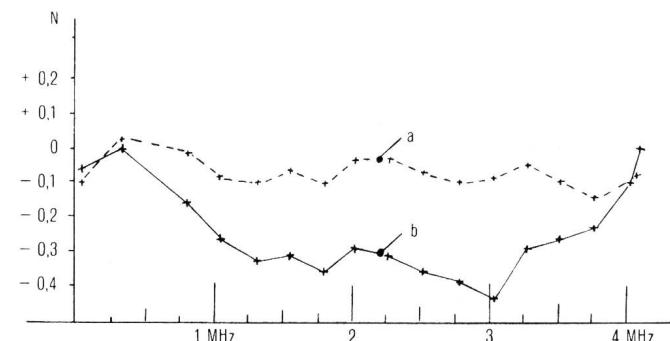
Un fastidioso influsso della temperatura è stato notato nei correttori di linea. Per meglio proteggerne gli elementi, questi correttori erano completamente immersi, in corso di fabbricazione, in resine sintetiche. Ogni estate, durante la canicola, si osservavano variazioni della frequenza pilota causate da sottilissime screpolature nelle resistenze immerse nella resina. Con molta pazienza si riuscì a scoprire la causa del difetto e qualche volta dovettero riscaldare artificialmente una stazione dopo l'altra. I correttori difettosi furono normalmente sostituiti durante la notte, senza interrompere l'esercizio. Le variazioni di livello venivano corrette approssimativamente nelle stazioni principali. Nell'anno corrente tutto il tratto Zurigo-Lugano subirà una revisione, appena sarà possibile commutare sul sistema II a 6 MHz. I correttori saranno allora sostituiti con nuove unità di tipo differente. Ciò permetterà inoltre di correggere la curva di risposta del sistema I che si è spostata lentamente con l'andar del tempo, nel senso Zurigo-Lugano (fig. 16).

Fig. 16. Frequenzgang der Koaxialleitung Zürich-Lugano
a) bei der Einschaltung b) nach 5 Jahren
Curva di risposta della linea coassiale Zurigo-Lugano
a) alla messa in esercizio b) 5 anni dopo
