Artikel: Betriebserfahrungen mit dem Koaxialkabel Zürich - Lugano = Esperienze d'esercizio con il cavo coassiale Zurigo - Lugano

Autor: Ammann, W.

Betriebserfahrungen mit dem Koaxialkabel Zürich–Lugano Esperienze d'esercizio con il cavo coassiale Zurigo–Lugano

Zusammenfassung. Die vorliegende Arbeit vermittelt einen Überblick über die während fünf Jahren gemachten Betriebserfahrungen mit einer Koaxialkabelanlage. Die aufgetauchten Probleme, die vorgekommenen Betriebsstörungen und der Unterhalt an einer solchen Übertragungsstrecke werden beschrieben.

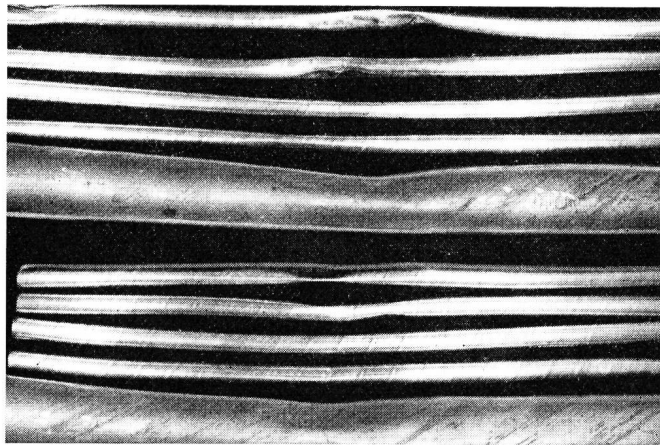
Fig. 3. Eingedrückte Koaxialkabel mit den entsprechenden Einbuchtungen an den Rohren
Avarie dei tubi coassiali causate da schiacciamenti del cavo

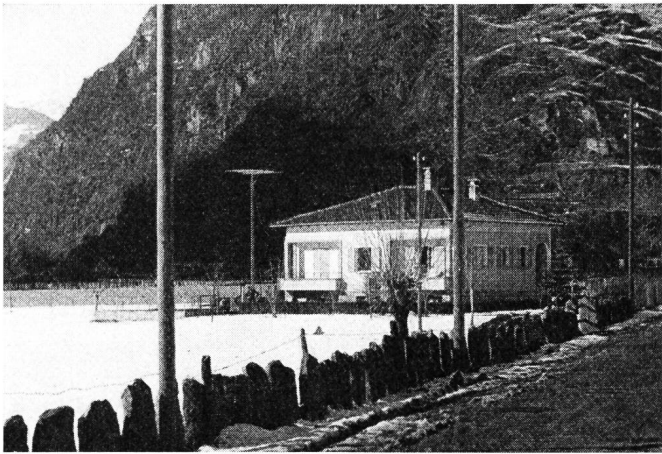
Fig. 10. Liegenschaft, bei der sich der Blitzschlag ereignete
Proprietà colpita dal fulmine

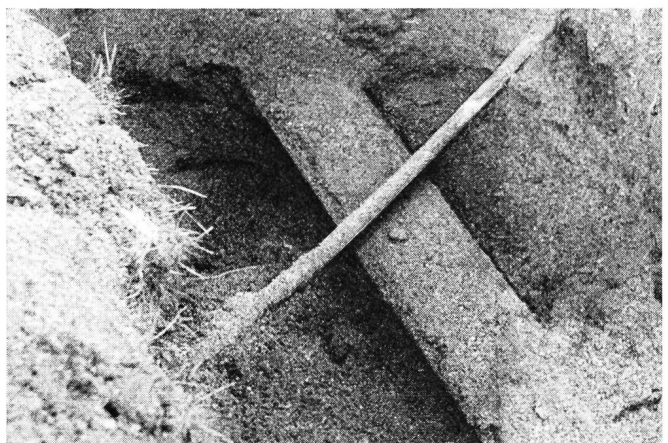
Fig. 12. Kreuzung der Starkstromzuführung (oben) mit dem Koaxialkabel (unten) in Zores
Incrociamento della linea a corrente forte (sopra) con il cavo coassiale in ferri zores (sotto)

leitung und Starkstromkabel (Einführungskabel zum Haus) kreuzen in unmittelbarer Nähe des Fehlerortes das Koaxialkabel im Abstand von 25 beziehungsweise 35 cm (Fig. 12 und 13). Eine Potentialerhöhung zwischen Armatur und Bleimantel führte zum Durchschlag und zur Einbuchtung des Bleimantels durch den Gasdruck, der durch die explosionsartige Verbrennung der Jute entstand. Das Kabel wies am Fehlerort im Abstand von etwa 1 m zwei derartige Beschädigungen auf, wovon die eine kleiner war (Fig. 14 und 15).

immediata del luogo del guasto, a una distanza di 25, risp. 35 cm. (fig. 12 e 13). L'aumento di potenziale tra l'armatura e il manto di piombo causò una scarica; la pressione dei gas di combustione della juta provocò due schiacciamenti della guaina di piombo, di cui uno molto piccolo, alla distanza di circa un metro l'uno dall'altro. (fig. 14 e 15).

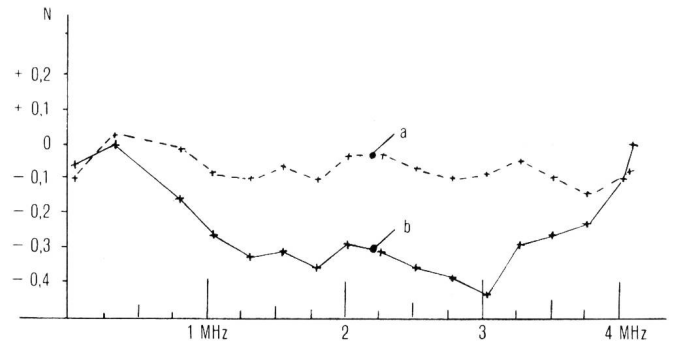
Un fastidioso influsso della temperatura è stato notato nei correttori di linea. Per meglio proteggerne gli elementi, questi correttori erano completamente immersi, in corso di fabbricazione, in resine sintetiche. Ogni estate, durante la canicola, si osservavano variazioni della frequenza pilota causate da sottilissime screpolature nelle resistenze immerse nella resina. Con molta pazienza si riuscì a scoprire la causa del difetto e qualche volta dovemmo riscaldare artificialmente una stazione dopo l'altra. I correttori difettosi furono normalmente sostituiti durante la notte, senza interrompere l'esercizio. Le variazioni di livello venivano corrette approssimativamente nelle stazioni principali. Nell'anno corrente tutto il tratto Zurigo-Lugano subirà una revisione, appena sarà possibile commutare sul sistema II a 6 MHz. I correttori saranno allora sostituiti con nuove unità di tipo differente. Ciò permetterà inoltre di correggere la curva di risposta del sistema I che si è spostata lentamente con l'andar del tempo, nel senso Zurigo-Lugano (*fig. 16*).

Fig. 16. Frequenzgang der Koaxialleitung Zürich–Lugano
a) bei der Einschaltung b) nach 5 Jahren
Curva di risposta della linea coassiale Zurigo–Lugano
a) alla messa in esercizio b) 5 anni dopo
