Artikel: Untersuchung der Feuerverzinkung an Kabelschutzseilen

Untersuchung der Feuerverzinkung an Kabelschutzeisen

Armin BRUNOLD, Bern

Zusammenfassung. Der Zinküberzug an Kabelschutzeisen musste vor allem wegen zu geringer Schichtdicke und schlechter Haftung immer wieder beanstandet werden. Ausmass und Ursache der festgestellten Mängel waren deshalb abzuklären. Die entsprechenden Erhebungen und Untersuchungen sind im vorliegenden Bericht beschrieben. Dabei zeigt es sich, dass die Fehler nicht auf die Verwendung ungeeigneter Rohmaterialien zurückzuführen sind, sondern hauptsächlich durch ungünstig gewählte Fabrikationsbedingungen verursacht werden.

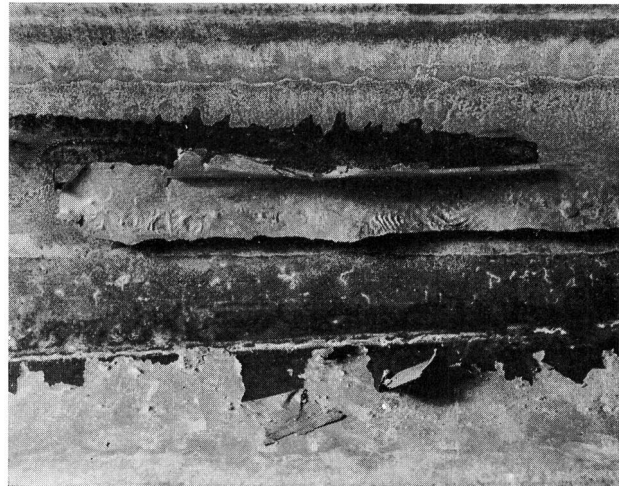
Fig. 2
Kanaltyp Nr. 4: Unter der abblätternen Zinkschicht kommt die samtige, dunkel erscheinende Legierungsschicht zum Vorschein

Äusserst ungünstig wirken sich abblätternde Zinkschichten aus. Die *Figuren 1 und 2* zeigen diese Erscheinung an zwei typischen Fällen. Fehler dieser Art wurden von den Kreistelephondirektionen an erster Stelle beanstandet, weil sich herausstellte, dass auf solche schlecht haftende Verzinkungen keine Kupferdrähte aufgelötet werden können, um elektrisch durchverbundene Kabelkanalanlagen zu erstellen.

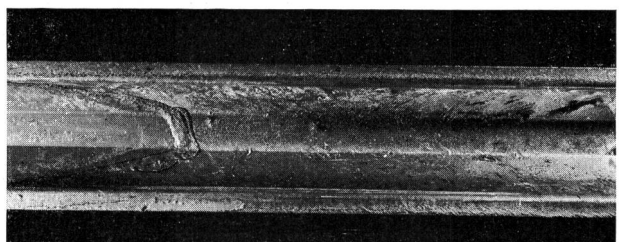
Bei Zinkanhäufungen, wie sie die *Figuren 3...6* zeigen, handelt es sich um Fabrikationsfehler, die sich einerseits bei den Verlegungsarbeiten lästig auswirken, indem sich solche Eisen wegen der vorstehenden Zinkbrauen oder Verdickungen nicht zu einem geschlossenen Kanal zusam-

Fig. 3
Kanaltyp Nr. 8: Zinkanhäufungen, entstanden durch eine Betriebsstörung während des Ausziehens aus dem Zinkbad

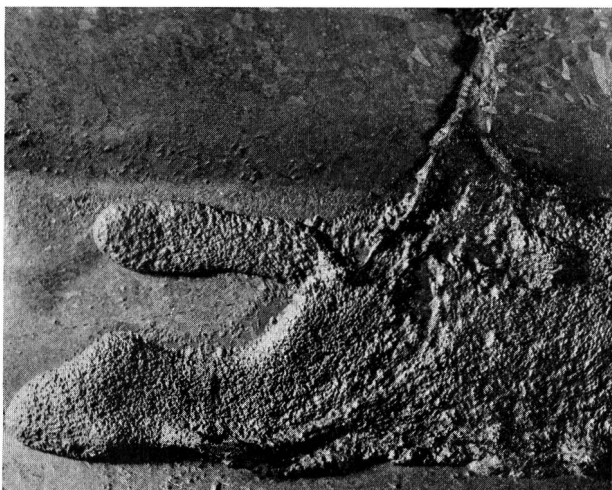
Fig. 5
Kanaltyp Nr. 8: Starke Zinkansammlung am Kanalende, vermutlich durch vorzeitiges Abstellen der Abblasluft entstanden

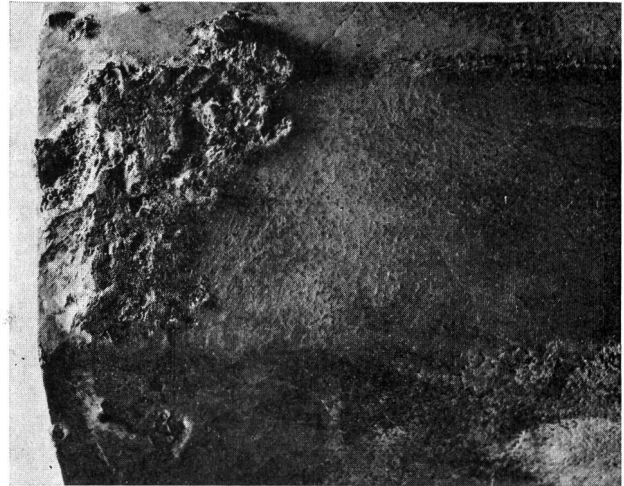
Fig. 6
Kanaltyp Nr. 9: Starke Zinkanhäufung an der Aussenseite eines Kanalendes behindert das Zusammenbrücken

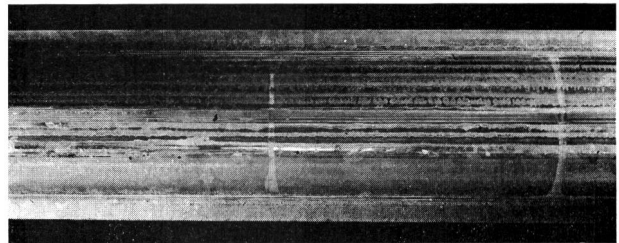
Fig. 7
Kanaltyp Nr. 9: Die Verzinkung an der Kanalausseite ist auf der ganzen Länge von dunkelgrauen Streifen durchzogen

Diese aus den *Figuren 7 und 8* ersichtliche auffällige Erscheinung wurde sehr häufig festgestellt. Der Fehler beschränkt sich nicht auf einzelne Stäbe, sondern tritt gehäuft auf; er wurde, in mehr oder weniger ausgeprägter Form, bei

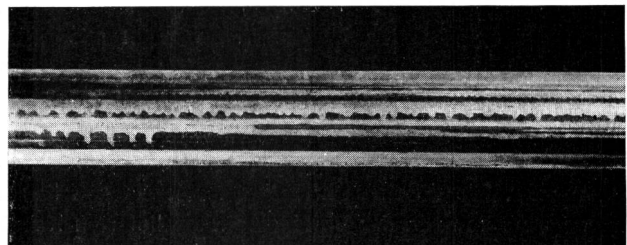
Fig. 8
Kanaltyp Nr. 4: Abgesehen von den grauen Längsstreifen fällt hier auf, dass die noch vorhandenen Reinzinkstreifen nach einer Querrichtung hin einen eigenartigen gardinenförmigen Verlauf aufweisen

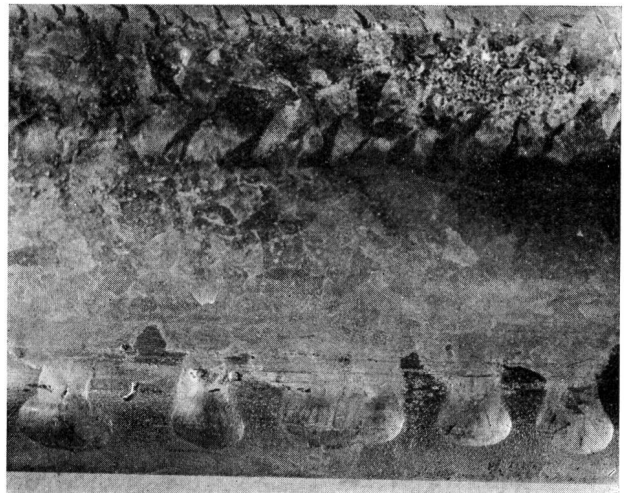
Fig. 12
Kanaltyp Nr. 4: An der Innenseite sind die Gardinenformen am einen Seitenflansch zu dicken Zinktropfen ausgebildet. Im Kanalboden erkennt man Strukturen, die auf ein Reißen der bereits erstarrten Oberflächenhaut hinweisen

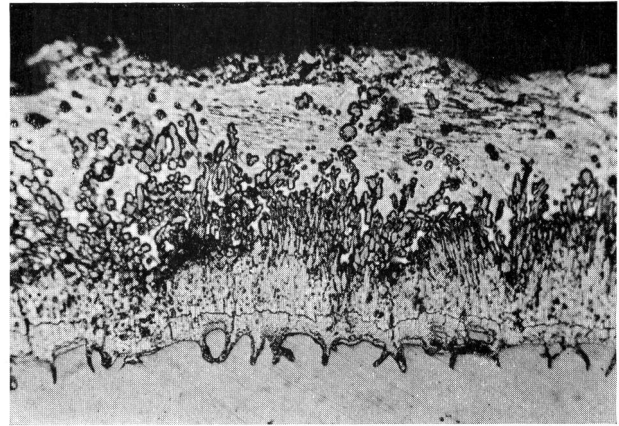
Fig. 23
Verzinkerei B, Kanaltyp Nr. 4: Über der stark zerklüfteten Eisenoberfläche hat sich ein gut entwickeltes Legierungsgefüge normaler Struktur aufgebaut.

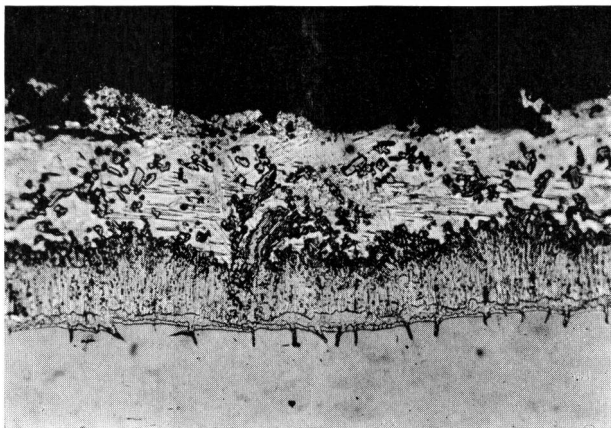
Fig. 22
Verzinkerei B, Kanaltyp Nr. 4: Die Reinzinkschicht des normal aufgebauten Zinküberzugs ist mit einer weitgehend abgewitterten, etwas dunkler erscheinenden Zone überzogen.

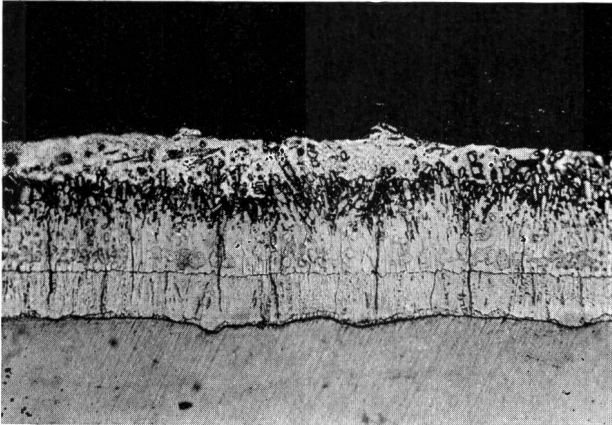
Fig. 25
 Verzinkerei C, Kanaltyp Nr. 8: Die kompakten Legierungsschichten nehmen mehr als $\frac{2}{3}$ der Gesamtüberzugsstärke ein

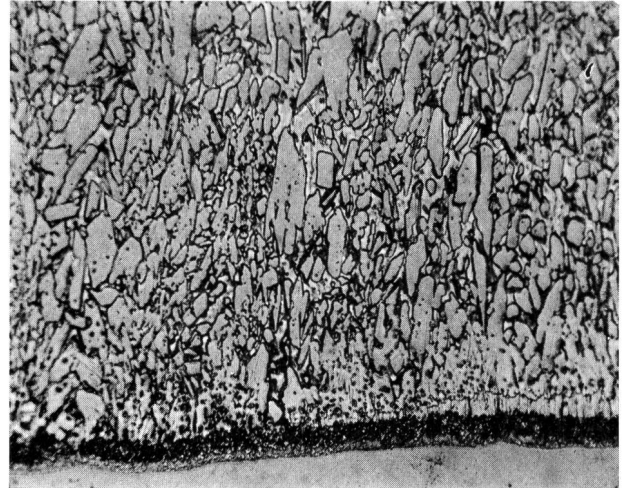
Fig. 27
 Verzinkerei C, Kanaltyp Nr. 4: Die sehr dicke Verzinkung besteht aus einem Kristallgefüge der geradlinig mit der Zeit fortschreitenden Angriffsart

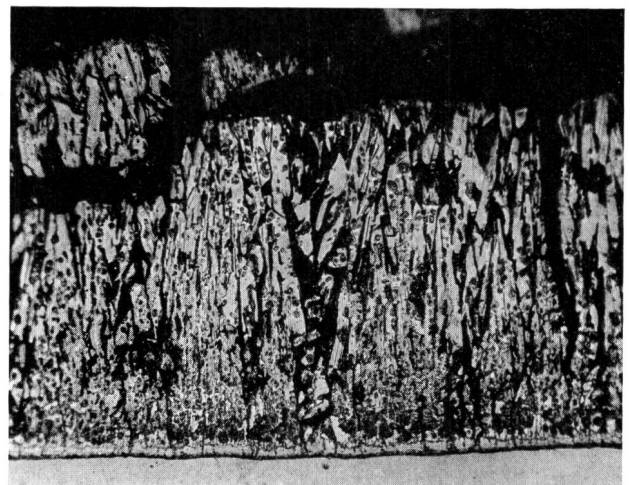
Fig. 28
 Verzinkerei C, Kanaltyp Nr. 8: Querschnitt durch einen grauen, porigen, über 300 μm starken Überzug, der absplittert. Die ursprünglich die Legierungskristalle umgebende Zinkschmelze ist unter Bildung von ζ -Kristallen vollständig aufgebraucht worden

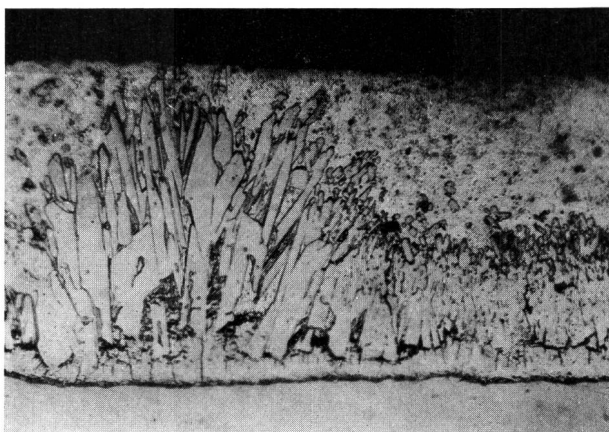
Fig. 30
Verzinkerei D, 1969, Kanaltyp Nr. 8: Überzugsstruktur, wie sie im Übergangsbereich von der 1. zur 2. Angriffsart gebildet wird

struktur (Fig. 29) findet man oft Gefüge der in Figur 30 abgebildeten Art. Solche Strukturen bilden sich im Übergangsbereich von der ersten zur zweiten Angriffsart, also bei Badtemperaturen von 480...490 °C. Wie die Figur 31 zeigt, weisen die neuerdings auch in diesem Betrieb anfallenden grau gestreiften Überzüge (Fig. 7) über einer schlecht ausgebildeten Legierungsschicht eine Zone von Kristallbruchstücken auf.
