# Untersuchung der Feuerverzinkung an Kabelschutzeisen

Armin BRUNOLD, Bern

**Zusammenfassung.** Der Zinküberzug an Kabelschutzeisen musste vor allem wegen zu geringer Schichtdicke und schlechter Haftung immer wieder beanstandet werden. Ausmass und Ursache der festgestellten Mängel waren deshalb abzuklären. Die entsprechenden Erhebungen und Untersuchungen sind im vorliegenden Bericht beschrieben. Dabei zeigt es sich, dass die Fehler nicht auf die Verwendung ungeeigneter Rohmaterialien zurückzuführen sind, sondern hauptsächlich durch ungünstig gewählte Fabrikationsbedingungen verursacht werden.

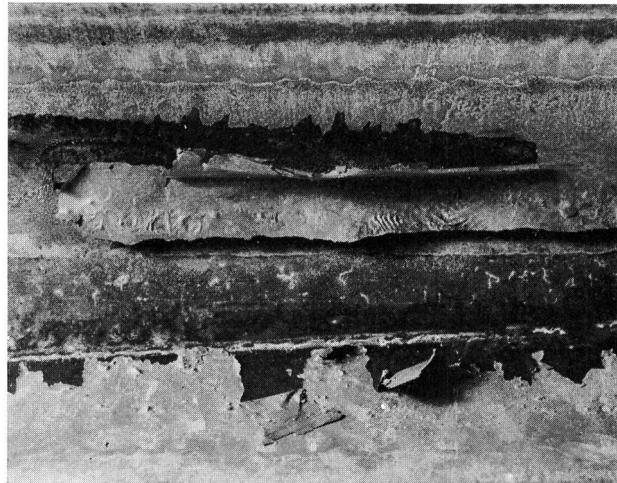
Fig. 2

Kanaltyp Nr. 4: Unter der abblätternden Zinkschicht kommt die samtige, dunkel erscheinende Legierungsschicht zum Vorschein

Äußerst ungünstig wirken sich abblätternde Zinkschichten aus. Die *Figuren 1 und 2* zeigen diese Erscheinung an zwei typischen Fällen. Fehler dieser Art wurden von den Kreistelephondirektionen an erster Stelle beanstandet, weil sich herausstellte, dass auf solche schlecht haftende Verzinkungen keine Kupferdrähte aufgelötet werden können, um elektrisch durchverbundene Kabelkanalanlagen zu erstellen.

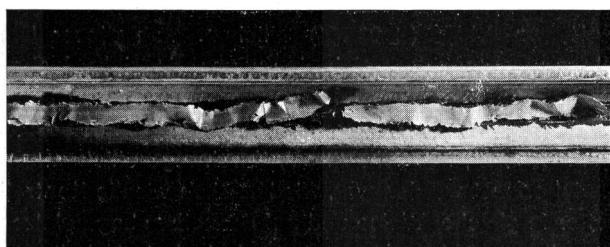
Fig. 1

Kanaltyp Nr. 4: Am Kanalboden schälen sich ganze Streifen der Zinkschicht ab

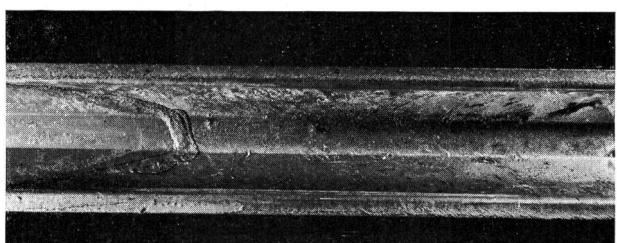
Fig. 3

Bei Zinkanhäufungen, wie sie die *Figuren 3...6* zeigen, handelt es sich um Fabrikationsfehler, die sich einerseits bei den Verlegungsarbeiten lästig auswirken, indem sich solche Eisen wegen der vorstehenden Zinkbrauen oder Verdickungen nicht zu einem geschlossenen Kanal zusam-

Kanaltyp Nr. 8: Zinkanhäufungen, entstanden durch eine Betriebsstockung während des Ausziehens aus dem Zinkbad

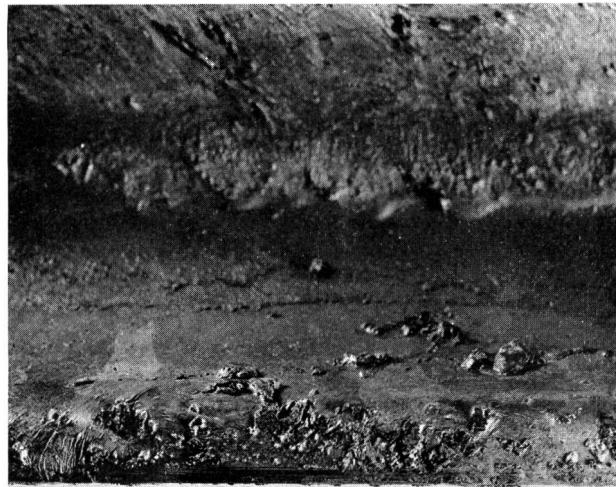
Fig. 4  
Kanaltyp Nr. 4: Auf der Verzinkung im Kanalinnern haftende Zink-spritzer behindern den Kableineinzug

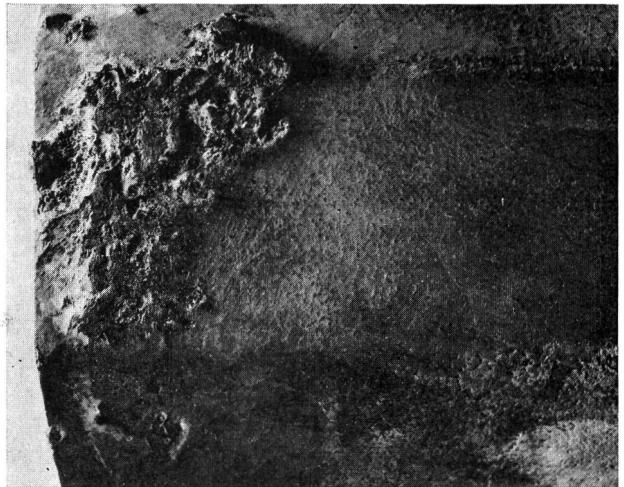
Fig. 6  
Kanaltyp Nr. 9: Starke Zinkanhäufung an der Aussenseite eines Kanalandes behindert das Zusammenbringen

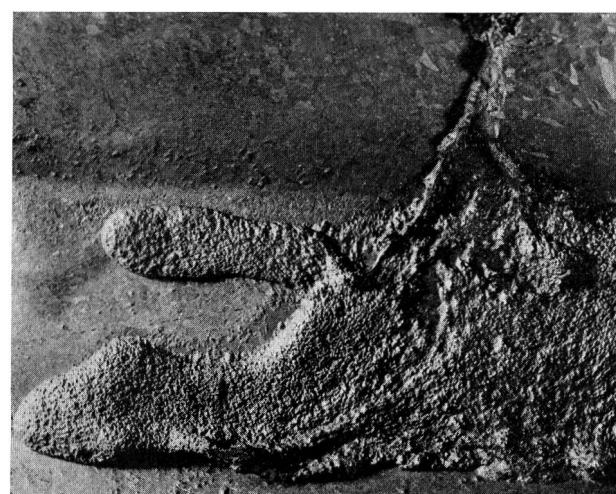
Fig. 5  
Kanaltyp Nr. 8: Starke Zinkansammlung am Kanalende, vermutlich durch vorzeitiges Abstellen der Abblasluft entstanden

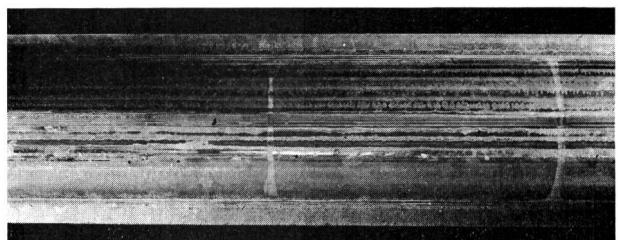
Fig. 7  
Kanaltyp Nr. 9: Die Verzinkung an der Kanalaussenseite ist auf der ganzen Länge von dunkelgrauen Streifen durchzogen

Diese aus den *Figuren 7 und 8* ersichtliche auffällige Erscheinung wurde sehr häufig festgestellt. Der Fehler beschränkt sich nicht auf einzelne Stäbe, sondern tritt gehäuft auf; er wurde, in mehr oder weniger ausgeprägter Form, bei

ganzen Lieferungen (Tabelle I: Lieferung T) angetroffen. Es scheint sich also um einen systematischen Fabrikations- oder Materialfehler zu handeln. Zu beanstanden war dabei nicht in erster Linie das schlechte, graustreifige Aussehen der Oberfläche, sondern vielmehr die geringe Zinkauflage und die schlechte Haftung der noch vorhandenen Reinzinkschicht, die im Kanalinnern häufig in grossen Fetzen abblätterte.

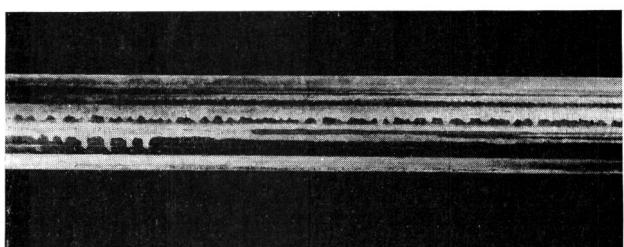
Fig. 8  
Kanaltyp Nr. 4: Abgesehen von den grauen Längsstreifen fällt hier auf, dass die noch vorhandenen Reinzinkstreifen nach einer Querrichtung hin einen eigenartigen gardinenförmigen Verlauf aufweisen

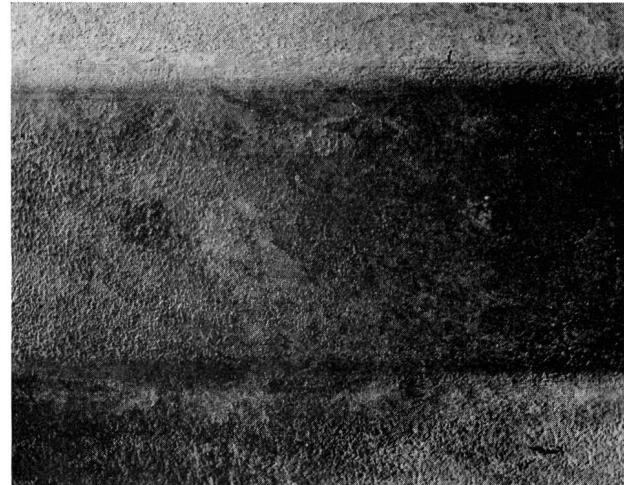
Fig. 9

Kanaltyp Nr. 9: Dicker Zinküberzug mit grübeliger Oberfläche

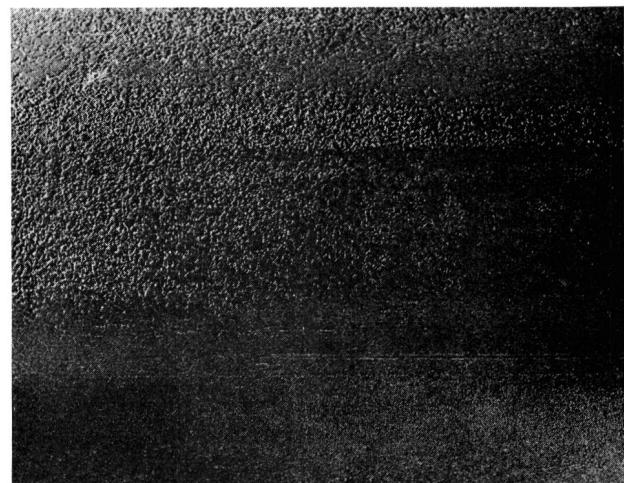
Fig. 10

Kanaltyp Nr. 8: Die graue und porige Verzinkung von über 300  $\mu\text{m}$  Dicke splittert bei Schlageneinwirkung ab

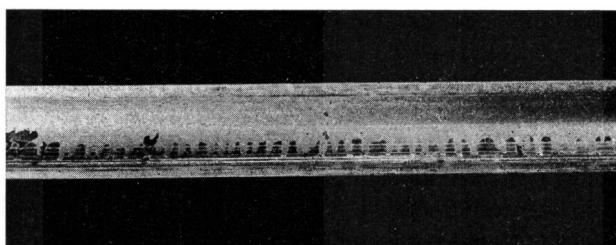
Fig. 11

Kanaltyp Nr. 4, Innenseite: Die „in“ einer Querrichtung verlaufenden Gardinenformen zeigen sich hier noch deutlicher als bei Figur 8. Die Zinkschicht blättert stellenweise auch ab

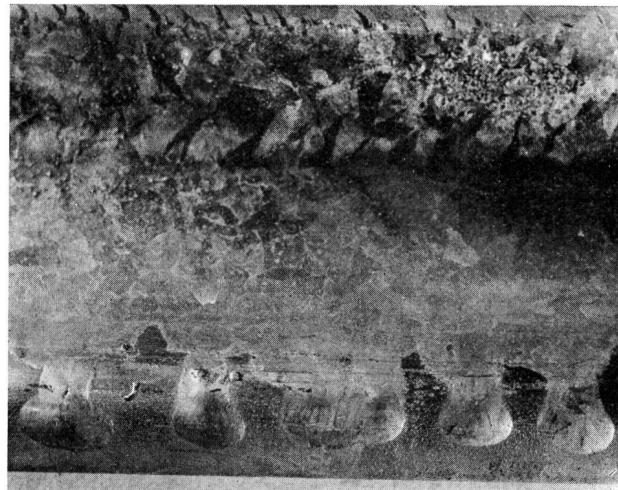
Fig. 12

Kanaltyp Nr. 4: An der Innenseite sind die Gardinenformen am einen Seitenflansch zu dicken Zinktropfen ausgebildet. Im Kanalboden erkennt man Strukturen, die auf ein Reissen der bereits erstarrten Oberflächenhaut hinweisen

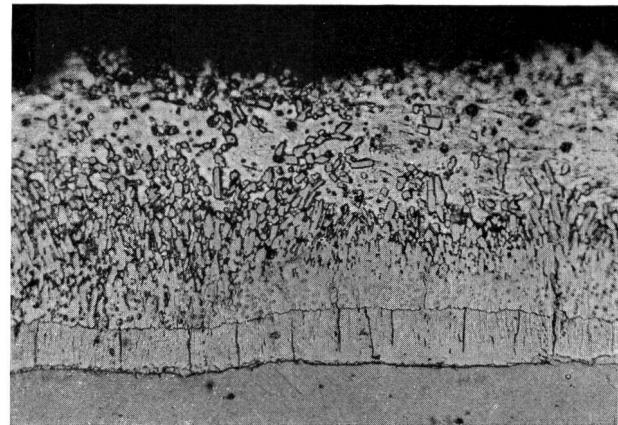
Fig. 16

Verzinkerei A, Kanaltyp Nr. 9, handgetaucht, 5...10 min, 455 °C: Gut ausgebildete Legierungsschicht von normaler Struktur. Die Legierungsschichten nehmen  $\frac{1}{2}\dots\frac{2}{3}$  der Gesamtschichtdicke ein

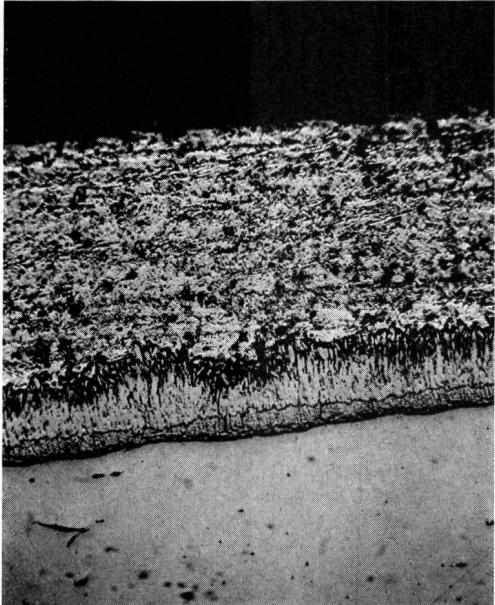
Fig. 17

Verzinkerei A, Kanaltyp Nr. 8, maschinengetaucht, 2 min, 455 °C:  
Die feinkristalline Legierungsschicht ist nur auf etwa  $\frac{1}{3}$  der Gesamtschichtstärke angewachsen

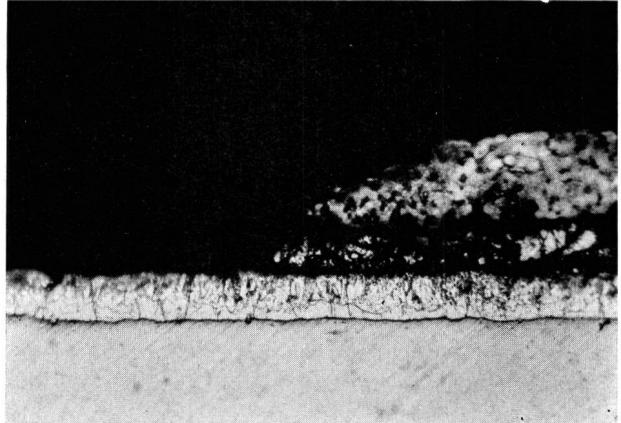
Fig. 19

Verzinkerei A, Kanaltyp Nr. 4: Querschnitt durch einen graustreifigen Überzug im Grenzgebiet zwischen grauer und metallisch glänzender Oberfläche. Im oberflächlich grau erscheinenden Bereich ist nur noch die dünne, schwach ausgebildete Legierungsschicht vorhanden

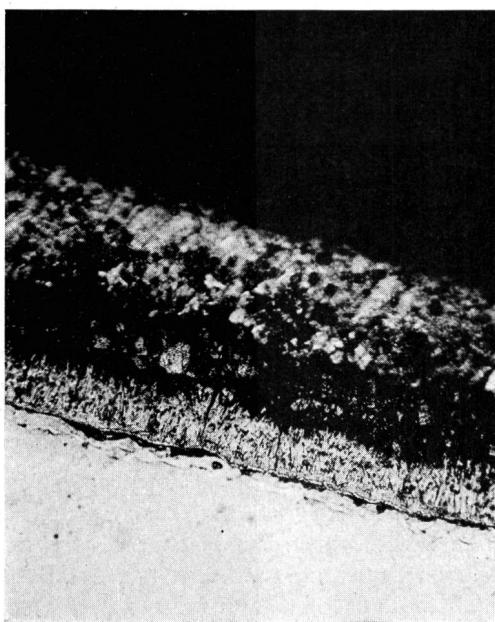
Fig. 18

Verzinkerei A, Kanaltyp Nr. 8: Querschnitt durch schlecht haftenden Zinküberzug. Zwischen Legierungs- und Reinzinkschicht ist eine Zone gestörter Struktur vorhanden

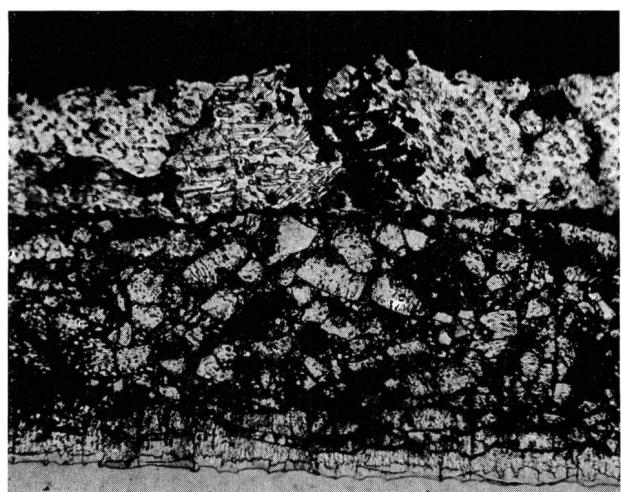
Fig. 20

Verzinkerei A: Querschnitt durch den innenseitigen Zinküberzug der Kanalprobe von Fig. 19. Die Kristallbruchzone enthält auch versprengte und verschwemmte Teile der Legierungsschicht

Querschnitt Figur 20 stammt von der Innenseite der gleichen Kanalprobe, wo auf dem abgeflachten Bodenteil überschüssiges Zink zusammengeflossen und erstarrt ist.

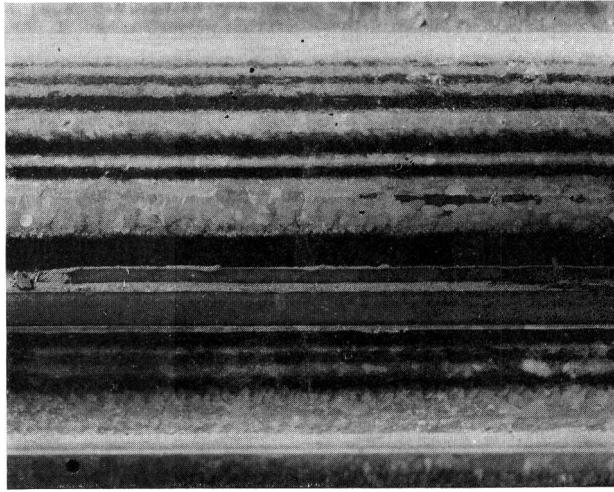
Fig. 21  
Verzinkerei A: Oberflächenaussehen der in Figur 19 im Querschnitt abgebildeten Probe.

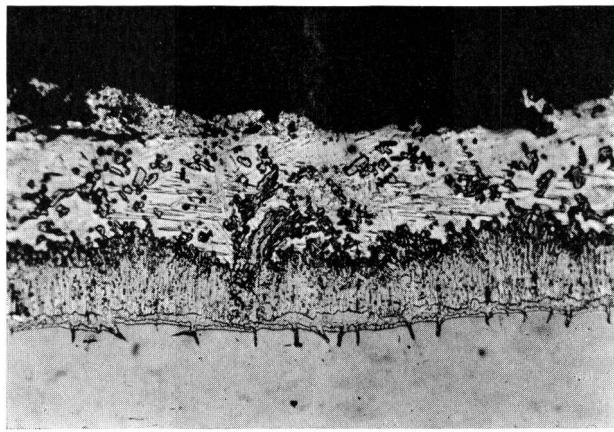
Fig. 22  
Verzinkerei B, Kanaltyp Nr. 4: Die Reinzinkschicht des normal aufgebauten Zinküberzugs ist mit einer weitgehend abgewitterten, etwas dunkler erscheinenden Zone überzogen.

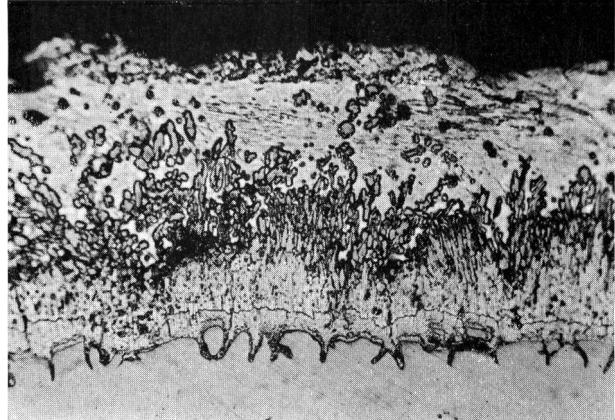
Fig. 23  
Verzinkerei B, Kanaltyp Nr. 4: Über der stark zerklüfteten Eisenoberfläche hat sich ein gut entwickeltes Legierungsgefüge normaler Struktur aufgebaut.

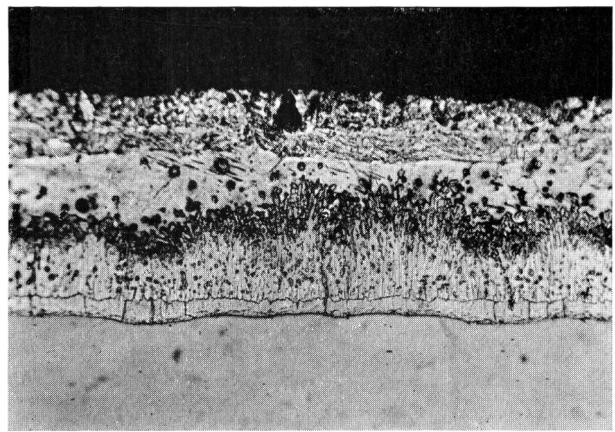
Fig. 24  
Verzinkerei B, Kanaltyp Nr. 8: Besonders deutlich erkennt man bei diesem Querschnitt, dass die Zinküberzüge der Firma B über der Reinzinkschicht eine dunkler erscheinende, lunkerige Zone aufweisen

Zonen, was besonders deutlich aus der Figur 24 ersichtlich ist. Das hell erscheinende Reinzink ist von einer dunkleren äusseren Schicht überdeckt, die viele Lunker enthält und teilweise bereits weitgehend abgewittert ist (Fig. 22 und 23). Diese Erscheinung ist wahrscheinlich dem Umstand zuzuschreiben, dass während des Ausziehens des Verzinkungsgutes aus dem Bad bei der angewandten Arbeitsmethode der Zinkspiegel nicht dauernd schlackenfrei gehalten werden kann (vergl. 6.2) und dadurch Zinkoxydfetzen in der äussersten Reinzinkzone abgelagert werden.

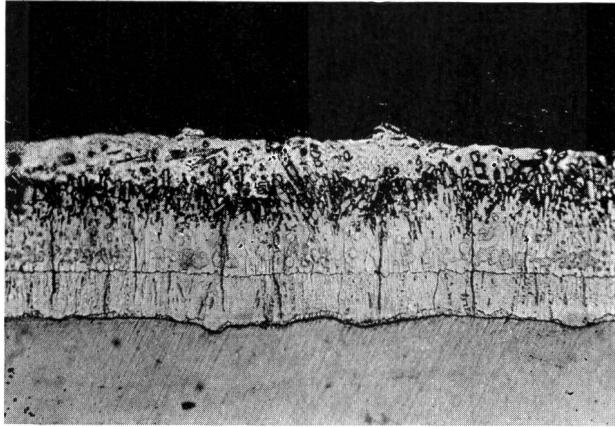
Fig. 25  
Verzinkerei C, Kanaltyp Nr. 8: Die kompakten Legierungsschichten nehmen mehr als  $\frac{2}{3}$  der Gesamtüberzugsstärke ein

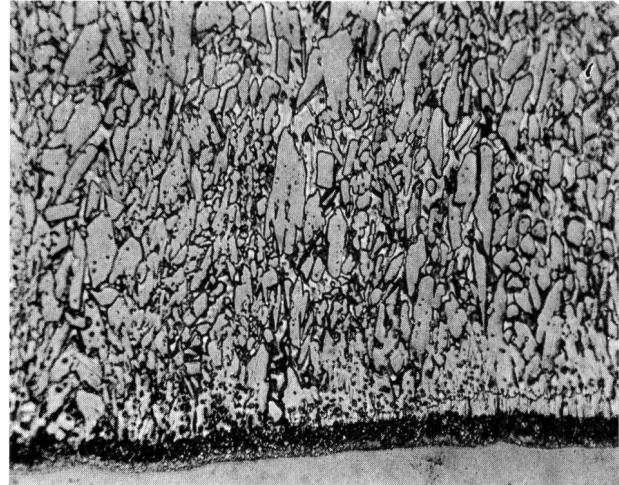
Fig. 27  
Verzinkerei C, Kanaltyp Nr. 4: Die sehr dicke Verzinkung besteht aus einem Kristallgefüge der geradlinig mit der Zeit fortschreitenden Angriffsart

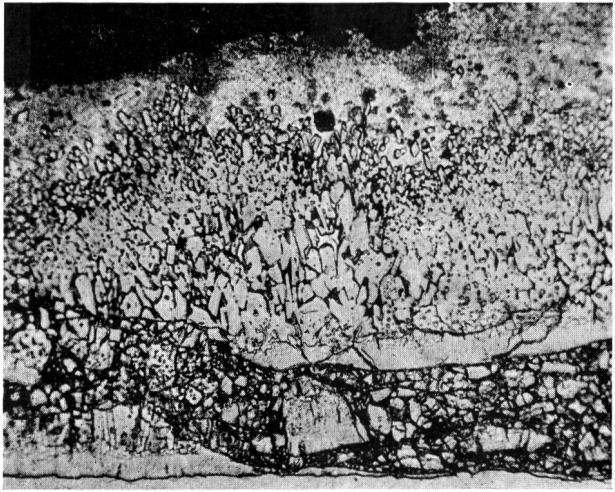
Fig. 26  
Verzinkerei C, Kanaltyp Nr. 8: Bei Überzügen mit sehr stark angewachsener Palisadenschicht weist diese häufig ein Netzwerk von Rissen auf, oder diese ist, wie auf diesem Bild, stellenweise von einer breiten Bruchzone durchzogen

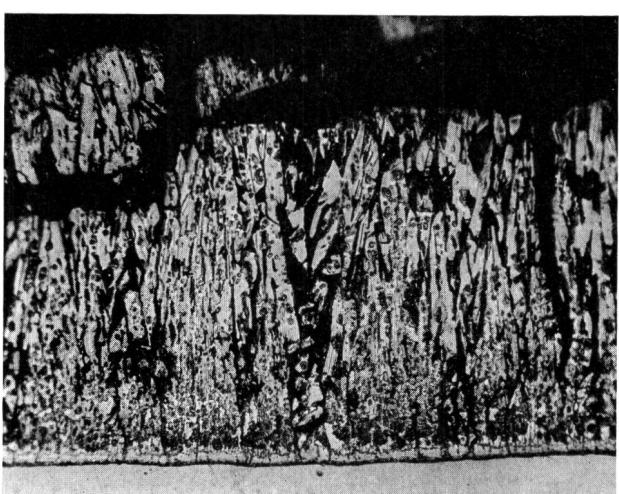
Fig. 28  
Verzinkerei C, Kanaltyp Nr. 8: Querschnitt durch einen grauen, porigen, über 300  $\mu\text{m}$  starken Überzug, der absplittert. Die ursprünglich die Legierungskristalle umgebende Zinkschmelze ist unter Bildung von  $\zeta$ -Kristallen vollständig aufgebraucht worden

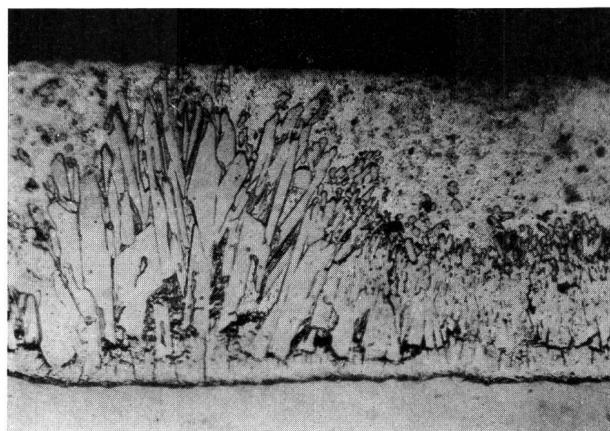
Fig. 30

struktur (Fig. 29) findet man oft Gefüge der in Figur 30 abgebildeten Art. Solche Strukturen bilden sich im Übergangsgebiet von der ersten zur zweiten Angriffsart, also bei Badtemperaturen von 480...490 °C. Wie die Figur 31 zeigt, weisen die neuerdings auch in diesem Betrieb anfallenden grau gestreiften Überzüge (Fig. 7) über einer schlecht ausgebildeten Legierungsschicht eine Zone von Kristallbruchstücken auf.
