Artikel: Untersuchung der Feuerverzinkung an Kabelschutzeisen

Autor: Brunold, Armin

Untersuchung der Feuerverzinkung an Kabelschutzeisen

Zusammenfassung. Der Zinküberzug an Kabelschutzeisen musste vor allem wegen zu geringer Schichtdicke und schlechter Haftung immer wieder beanstandet werden. Ausmass und Ursache der festgestellten Mängel waren deshalb abzuklären. Die entsprechenden Erhebungen und Untersuchungen sind im vorliegenden Bericht beschrieben. Dabei zeigt es sich, dass die Fehler nicht auf die Verwendung ungeigneter Rohmaterialien zurückzuführen sind, sondern hauptsächlich durch ungünstig gewählte Fabrikationsbedingungen verursacht werden.

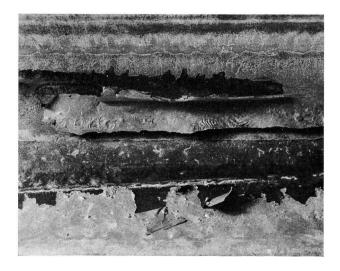
Fig. 1 Kanaltyp Nr. 4: Am Kanalboden schälen sich ganze Streifen der Zinkschicht ab

Äusserst ungünstig wirken sich abblätternde Zinkschichten aus. Die Figuren 1 und 2 zeigen diese Erscheinung an zwei typischen Fällen. Fehler dieser Art wurden von den Kreistelephondirektionen an erster Stelle beanstandet, weil sich herausstellte, dass auf solche schlecht haftende Verzinkungen keine Kupferdrähte aufgelötet werden können, um elektrisch durchverbundene Kabelkanalanlagen zu erstellen.

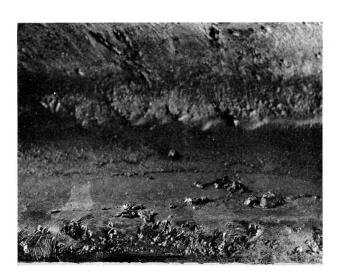
Fig. 3

Bei Zinkanhäufungen, wie sie die Figuren 3...6 zeigen, handelt es sich um Fabrikationsfehler, die sich einerseits bei den Verlegungsarbeiten lästig auswirken, indem sich solche Eisen wegen der vorstehenden Zinkbrauen oder Verdickungen nicht zu einem geschlossenen Kanal zusam-

Kanaltyp Nr. 8: Zinkanhäufungen, entstanden durch eine Betriebsstockung während des Ausziehens aus dem Zinkbad

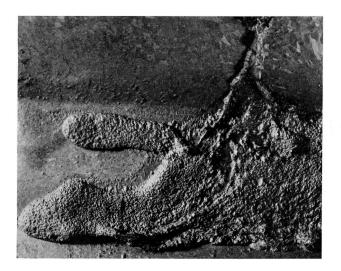
Fig. 4
Kanaltyp Nr. 4: Auf der Verzinkung im Kanalinnern haftende Zinkspritzer behindern den Kabeleinzug

menbriden lassen, und anderseits können derartige Unebenheiten im Kanalinnern den Einzug der Kabel behindern oder diese sogar beschädigen. Diese durch Stockungen im Verzinkungsablauf und Unachtsamkeit der beteiligten Arbeiter entstandenen Mängel können wohl nicht völlig ausgeschaltet werden, sie sind jedoch durch eine sorgfältigere Ausgangskontrolle des Lieferanten auf ein Minimum reduzierbar.

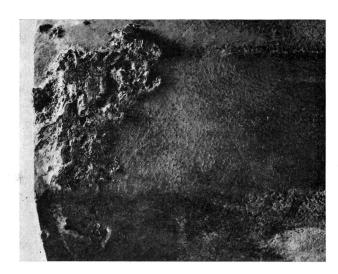
Fig. 5
Kanaltyp Nr. 8: Starke Zinkansammlung am Kanalende, vermutlich durch vorzeitiges Abstellen der Abblasluft entstanden

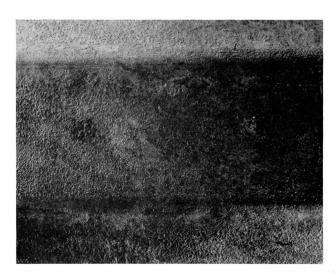
Fig. 9
Kanaltyp Nr. 9: Dicker Zinküberzug mit grübeliger Oberfläche

fällen das Zusammenbriden von Boden und Deckel erschweren. Allerdings sind uns bisher von der Bauabteilung der Kreistelephondirektion C keine entsprechenden Beschwerden zugekommen. Ein Teil der Kanäle Nr. 4 zeigte Abstreifspuren in der Zinkoberfläche. Vereinzelt konnten bei solchen Überzügen zu dünne Zinkauflagen gemessen werden.

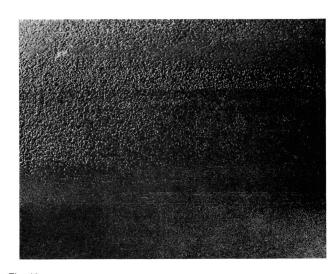
Fig. 10
Kanaltyp Nr. 8: Die graue und porige Verzinkung von über 300 μm
Dicke splittert bei Schlageinwirkung ab

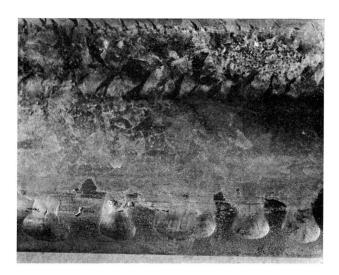
Fig. 11

Kanaltyp Nr. 4, Innenseite: Die in einer Querrichtung verlaufenden Gardinenformen zeigen sich hier noch deutlicher als bei Figur 8. Die Zinkschicht blättert stellenweise auch ab

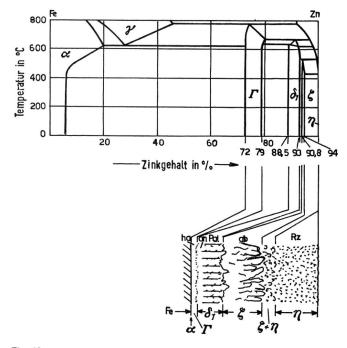
Fig. 13

Zustandsdiagramm Fe-Zn mit den einzelnen Phasen und dem Schichtaufbau dieser Phasen [5]

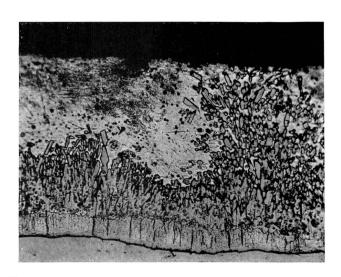
Fig. 14

Querschnitt durch eine im Nassverzinkungsverfahren unter normalen Bedingungen entstandene Verzinkungsschicht (450 °C, 8 min Tauchzeit)

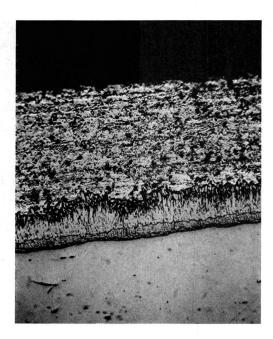
Fig. 17 Verzinkerei A, Kanaltyp Nr. 8, maschinengetaucht, 2 min, 455 °C: Die feinkristalline Legierungsschicht ist nur auf etwa 1/3 der Gesamtschichtstärke angewachsen

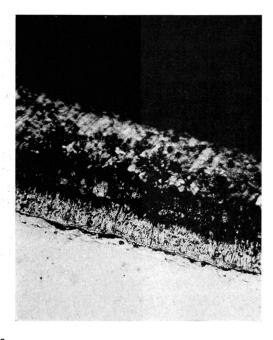
Verzinkerei A, Kanaltyp Nr. 8: Querschnitt durch schlecht haftenden Zinküberzug. Zwischen Legierungs- und Reinzinkschicht ist eine Zone gestörter Struktur vorhanden

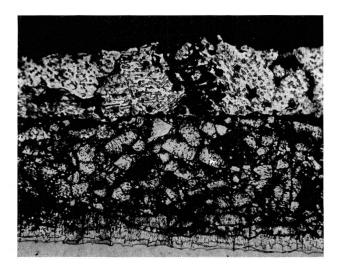
Verzinkerei A: Querschnitt durch den innenseitigen Zinküberzug der Kanalprobe von Fig. 19. Die Kristallbruchzone enthält auch versprengte und verschwemmte Teile der Legierungsschicht

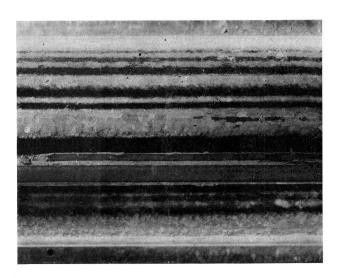
Fig. 21 Verzinkerei A: Oberflächenaussehen der in Figur 19 im Querschnitt abgebildeten Probe.

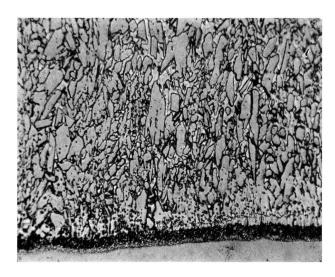
Fig. 27 Verzinkerei C, Kanaltyp Nr. 4: Die sehr dicke Verzinkung besteht aus einem Kristallgefüge der geradlinig mit der Zeit fortschreitenden Angriffsart

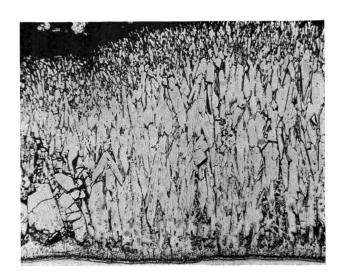
Fig. 42 Verzinkerei C Kanaltyp Nr. 9: St. 33 mit 0,12% C + 0,20% Si, Tauchzeit 9 min, 460 °C. Deutliche Begleitmetalleinwirkung
