Artikel: Untersuchung der Feuerverzinkung an Kabelschutzseilen

Autor: Brunold, Armin

Untersuchung der Feuerverzinkung an Kabelschutzeisen

Armin BRUNOLD, Bern

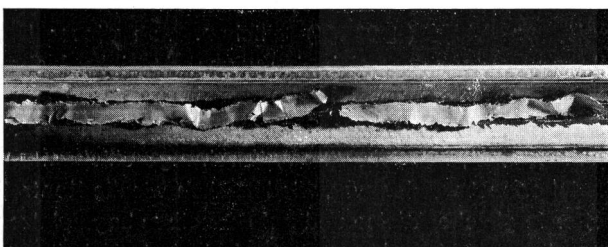
Fig. 1
Kanaltyp Nr. 4: Am Kanalboden schälen sich ganze Streifen der Zinkschicht ab

Äusserst ungünstig wirken sich abblätternde Zinkschichten aus. Die *Figuren 1 und 2* zeigen diese Erscheinung an zwei typischen Fällen. Fehler dieser Art wurden von den Kreistelephondirektionen an erster Stelle beanstandet, weil sich herausstellte, dass auf solche schlecht haftende Verzinkungen keine Kupferdrähte aufgelötet werden können, um elektrisch durchverbundene Kabelkanalanlagen zu erstellen.

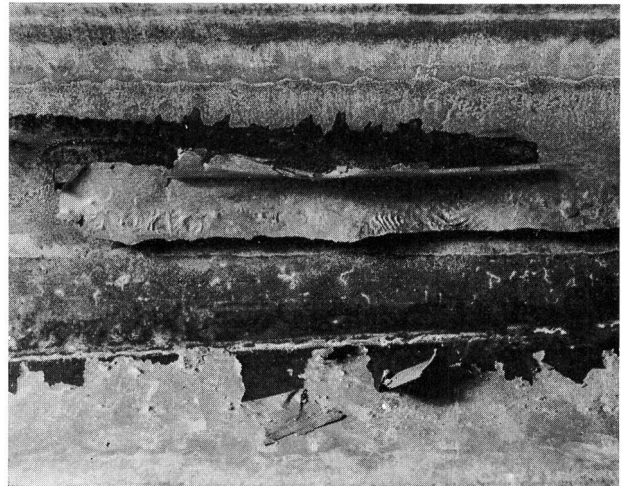
Fig. 2
Kanaltyp Nr. 4: Unter der abblätternden Zinkschicht kommt die samtige, dunkel erscheinende Legierungsschicht zum Vorschein

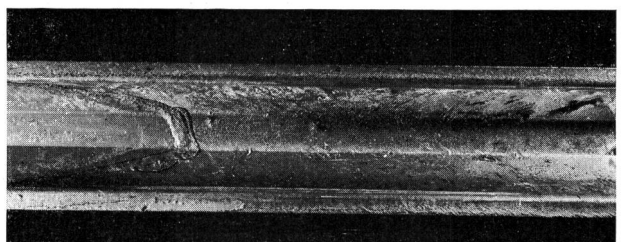
Bei Zinkanhäufungen, wie sie die *Figuren 3...6* zeigen, handelt es sich um Fabrikationsfehler, die sich einerseits bei den Verlegungsarbeiten lästig auswirken, indem sich solche Eisen wegen der vorstehenden Zinkbrauen oder Verdickungen nicht zu einem geschlossenen Kanal zusam-

Fig. 3
Kanaltyp Nr. 8: Zinkanhäufungen, entstanden durch eine Betriebsstockung während des Ausziehens aus dem Zinkbad

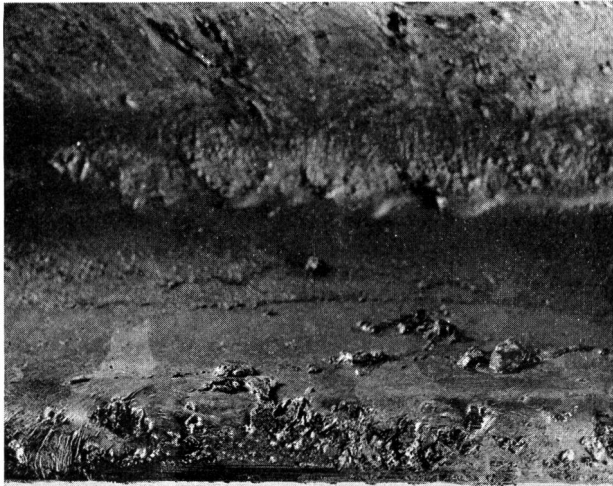
Fig. 4
Kanaltyp Nr. 4: Auf der Verzinkung im Kanalinnern haftende Zinkspritzer behindern den Kabeleinzug

menbriden lassen, und andererseits können derartige Unebenheiten im Kanalinnern den Einzug der Kabel behindern oder diese sogar beschädigen. Diese durch Stockungen im Verzinkungsablauf und Unachtsamkeit der beteiligten Arbeiter entstandenen Mängel können wohl nicht völlig ausgeschaltet werden, sie sind jedoch durch eine sorgfältigere Ausgangskontrolle des Lieferanten auf ein Minimum reduzierbar.

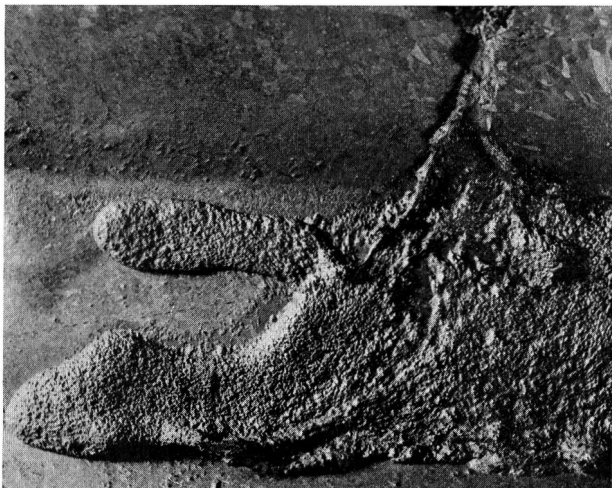
Fig. 5
Kanaltyp Nr. 8: Starke Zinkansammlung am Kanalende, vermutlich durch vorzeitiges Abstellen der Abblasluft entstanden

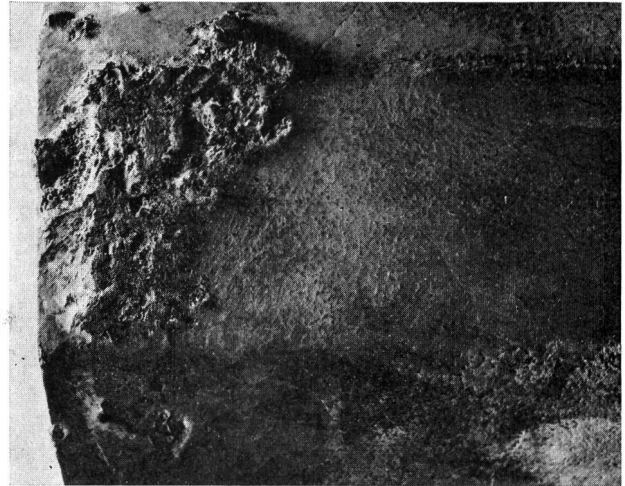
Fig. 6
Kanaltyp Nr. 9: Starke Zinkanhäufung an der Aussenseite eines Kanalendes behindert das Zusammenbrücken

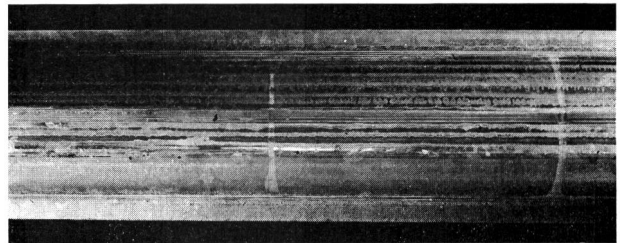
Fig. 7
Kanaltyp Nr. 9: Die Verzinkung an der Kanalausseite ist auf der ganzen Länge von dunkelgrauen Streifen durchzogen

Diese aus den *Figuren 7 und 8* ersichtliche auffällige Erscheinung wurde sehr häufig festgestellt. Der Fehler beschränkt sich nicht auf einzelne Stäbe, sondern tritt gehäuft auf; er wurde, in mehr oder weniger ausgeprägter Form, bei

ganzen Lieferungen (Tabelle I: Lieferung T) angetroffen. Es scheint sich also um einen systematischen Fabrikations- oder Materialfehler zu handeln. Zu beanstanden war dabei nicht in erster Linie das schlechte, graustreifige Aussehen der Oberfläche, sondern vielmehr die geringe Zinkauflage und die schlechte Haftung der noch vorhandenen Reinzinkschicht, die im Kanalinnern häufig in grossen Fetzen abblätterte.

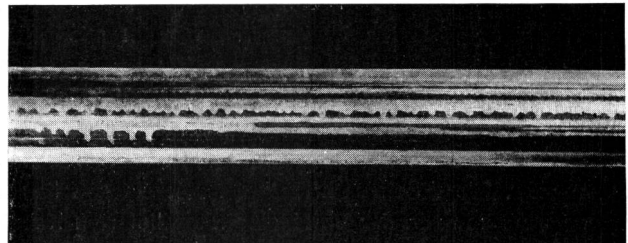
Fig. 8
Kanaltyp Nr. 4: Abgesehen von den grauen Längsstreifen fällt hier auf, dass die noch vorhandenen Reinzinkstreifen nach einer Querrichtung hin einen eigenartigen gardinenförmigen Verlauf aufweisen

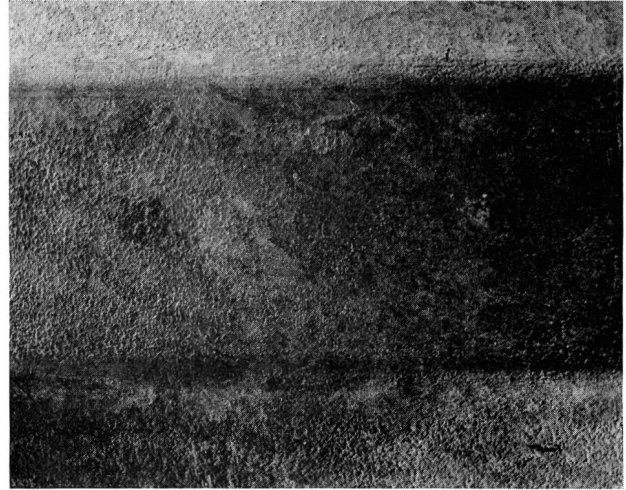
Fig. 9
Kanaltyp Nr. 9: Dicker Zinküberzug mit grübeliger Oberfläche

fällen das Zusammenbringen von Boden und Deckel erschweren. Allerdings sind uns bisher von der Bauabteilung der Kreistelephondirektion C keine entsprechenden Beschwerden zugekommen. Ein Teil der Kanäle Nr. 4 zeigte Abstreifspuren in der Zinkoberfläche. Vereinzelt konnten bei solchen Überzügen zu dünne Zinkauflagen gemessen werden.

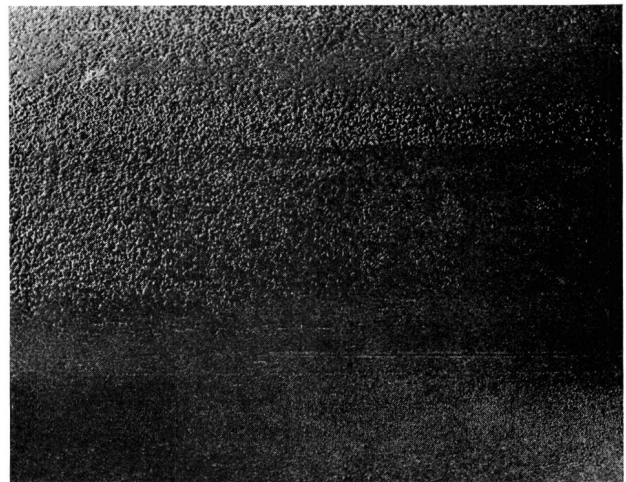
Fig. 10
Kanaltyp Nr. 8: Die graue und porige Verzinkung von über 300 μm Dicke splittert bei Schlageinwirkung ab

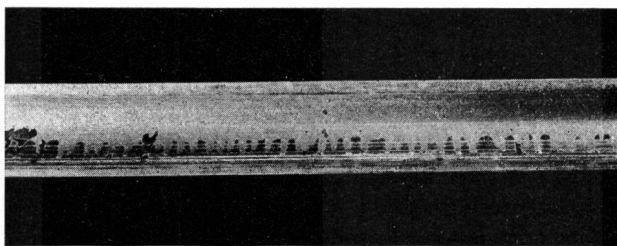
Fig. 11
Kanaltyp Nr. 4, Innenseite: Die in einer Querrichtung verlaufenden Gardinenformen zeigen sich hier noch deutlicher als bei Figur 8. Die Zinkschicht blättert stellenweise auch ab

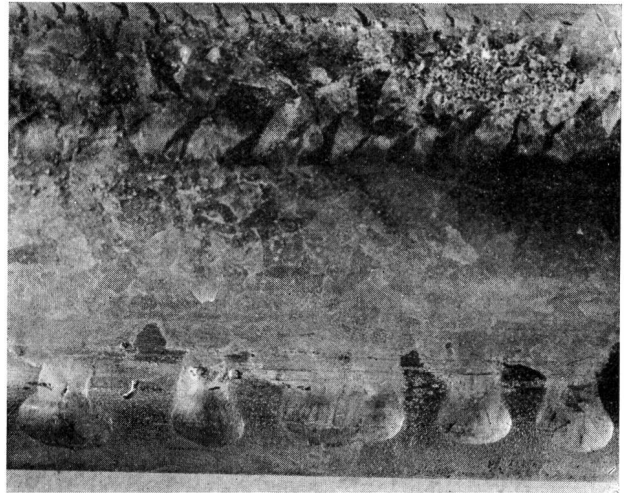
Fig. 12
Kanaltyp Nr. 4: An der Innenseite sind die Gardinenformen am einen Seitenflansch zu dicken Zinktropfen ausgebildet. Im Kanalboden erkennt man Strukturen, die auf ein Reißen der bereits erstarrten Oberflächenhaut hinweisen

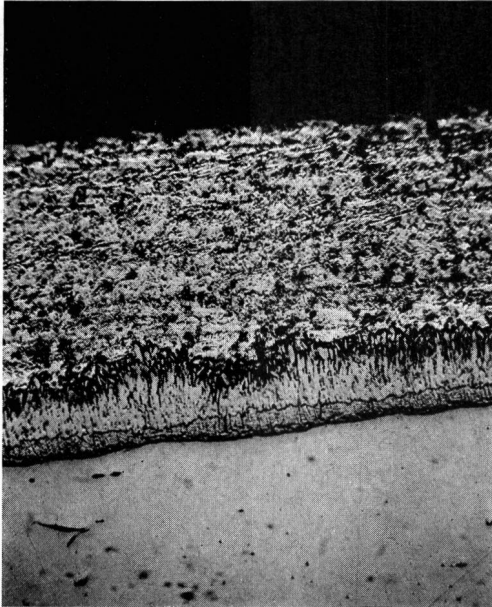
Fig. 17
 Verzinkerei A, Kanaltyp Nr. 8, maschinengehaut, 2 min, 455 °C:
 Die feinkristalline Legierungsschicht ist nur auf etwa $\frac{1}{3}$ der Gesamt-
 schichtstärke angewachsen

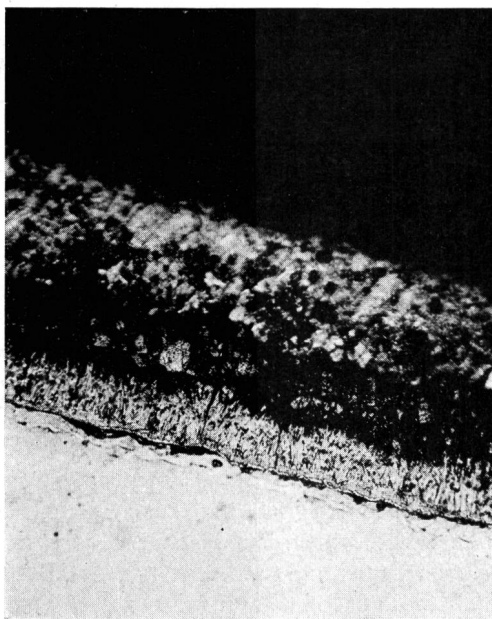
Fig. 18
 Verzinkerei A, Kanaltyp Nr. 8: Querschnitt durch schlecht haftenden
 Zinküberzug. Zwischen Legierungs- und Reinzinkschicht ist eine
 Zone gestörter Struktur vorhanden

scheint (Fig. 18 und 19), ist in der Fig. 20 deutlich sichtbar,
 dass auch versprengte und verschwemmte Bruchstücke
 aller Legierungsschichten in diese Zone geraten sind, was
 eine mechanische Beanspruchung während des Erstarrens
 vermuten lässt. Das Oberflächenaussehen des in der
 Fig. 19 wiedergegebenen Querschnitts zeigt die Fig. 21.
 Die dunkelgrauen Streifen entsprechen im Querschnitt den
 Stellen, wo keine Reinzinkschicht mehr vorhanden ist. Der

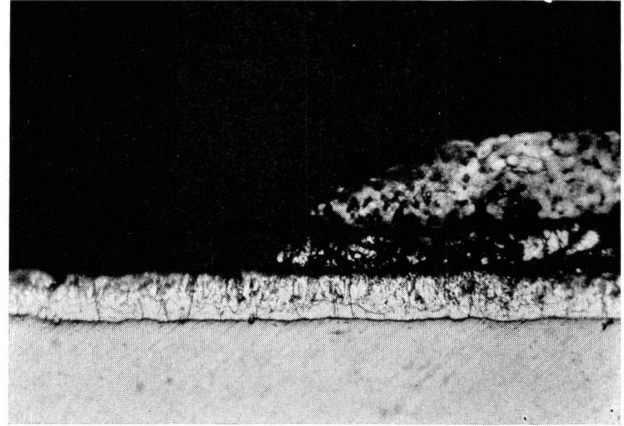
Fig. 19
 Verzinkerei A, Kanaltyp Nr. 4: Querschnitt durch einen graustrei-
 figen Überzug im Grenzgebiet zwischen grauer und metallisch
 glänzender Oberfläche. Im oberflächlich grau erscheinenden Be-
 reich ist nur noch die dünne, schwach ausgebildete Legierung-
 schicht vorhanden

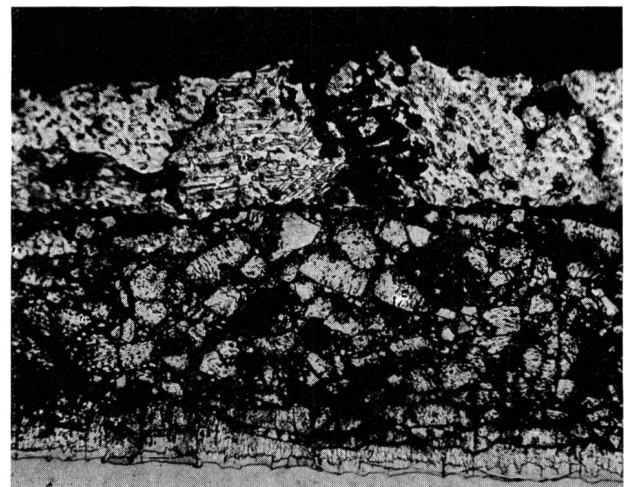
Fig. 20
 Verzinkerei A: Querschnitt durch den innenseitigen Zinküberzug
 der Kanalprobe von Fig. 19. Die Kristallbruchzone enthält auch ver-
 sprengte und verschwemmte Teile der Legierungsschicht

Querschnitt Figur 20 stammt von der Innenseite der gleichen Kanalprobe, wo auf dem abgeflachten Bodenteil überschüssiges Zink zusammengeflossen und erstarrt ist.

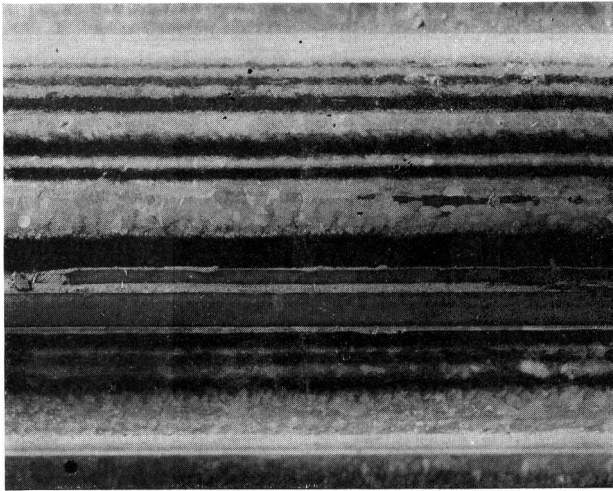
Fig. 21
Verzinkerei A: Oberflächenaussehen der in Figur 19 im Querschnitt abgebildeten Probe.

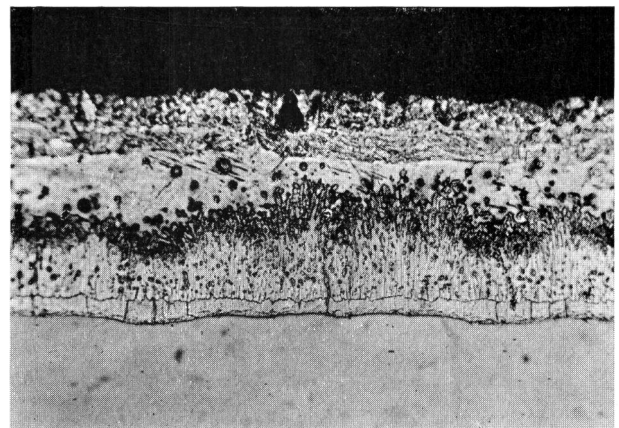
Fig. 24
Verzinkerei B, Kanaltyp Nr. 8: Besonders deutlich erkennt man bei diesem Querschnitt, dass die Zinküberzüge der Firma B über der Reinzinkschicht eine dunkler erscheinende, lunkrige Zone aufweisen

Zonen, was besonders deutlich aus der Figur 24 ersichtlich ist. Das hell erscheinende Reinzink ist von einer dunkleren äusseren Schicht überdeckt, die viele Lunker enthält und teilweise bereits weitgehend abgewittert ist (Fig. 22 und 23). Diese Erscheinung ist wahrscheinlich dem Umstand zuzuschreiben, dass während des Ausziehens des Verzinkungsgutes aus dem Bad bei der angewandten Arbeitsmethode der Zinkspiegel nicht dauernd schlackenfrei gehalten werden kann (vergl. 6.2) und dadurch Zinkoxydfetzen in der äussersten Reinzinkzone abgelagert werden.

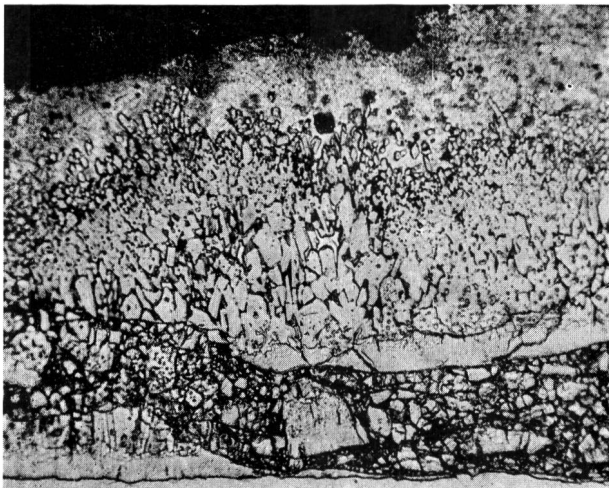
Fig. 26
Verzinkerei C, Kanaltyp Nr. 8: Bei Überzügen mit sehr stark angewachsener Palisadenschicht weist diese häufig ein Netzwerk von Rissen auf, oder diese ist, wie auf diesem Bild, stellenweise von einer breiten Bruchzone durchzogen

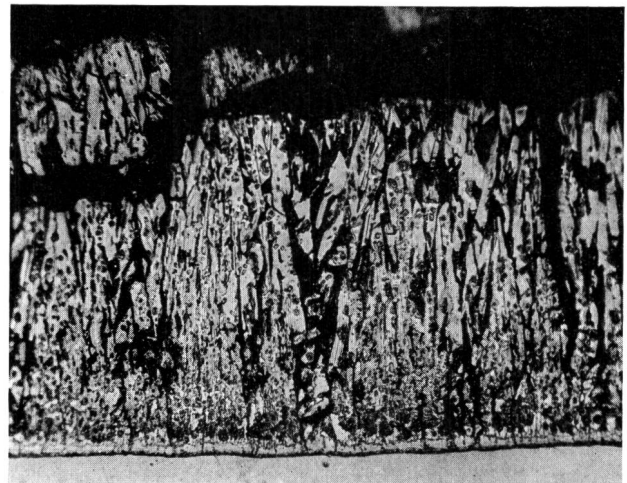
Fig. 28
Verzinkerei C, Kanaltyp Nr. 8: Querschnitt durch einen grauen, porigen, über $300\ \mu\text{m}$ starken Überzug, der absplittert. Die ursprünglich die Legierungskristalle umgebende Zinkschmelze ist unter Bildung von ζ -Kristallen vollständig aufgebraucht worden

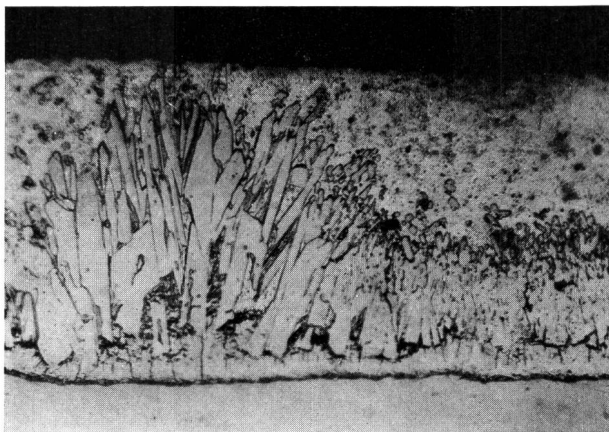
Fig. 30
Verzinkerei D, 1969, Kanaltyp Nr. 8: Überzugsstruktur, wie sie im Übergangsbereich von der 1. zur 2. Angriffsart gebildet wird

struktur (Fig. 29) findet man oft Gefüge der in Figur 30 abgebildeten Art. Solche Strukturen bilden sich im Übergangsbereich von der ersten zur zweiten Angriffsart, also bei Badtemperaturen von 480...490 °C. Wie die Figur 31 zeigt, weisen die neuerdings auch in diesem Betrieb anfallenden grau gestreiften Überzüge (Fig. 7) über einer schlecht ausgebildeten Legierungsschicht eine Zone von Kristallbruchstücken auf.

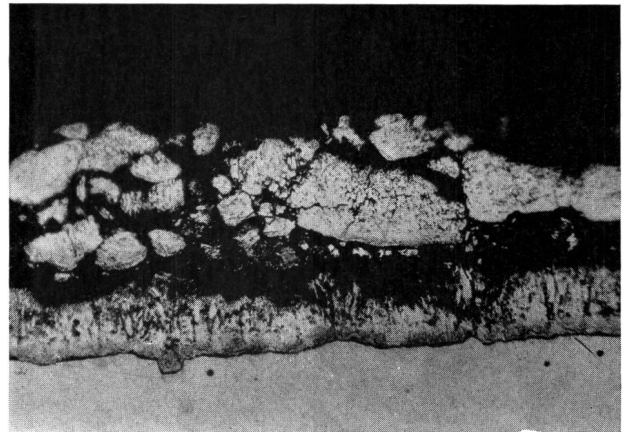
Fig. 31
Verzinkerei D, 1969, Kanaltyp Nr. 9: Querschnitt durch einen grau gestreiften, schlecht haftenden Überzug
