# Korrosion von Bleimantelkabeln in Kunststoffrohrblockanlagen

## Corrosion des câbles sous gaine de plomb tirés dans des blocs de tubes en matière synthétique (1<sup>re</sup> partie)

Armin BRUNOLD, Bern

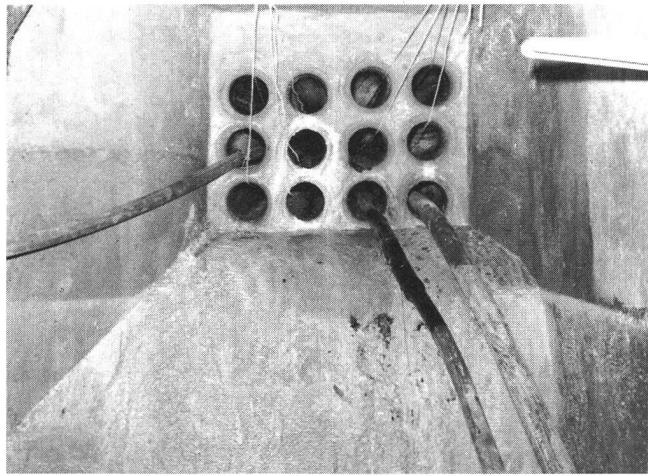
**Fig. 1**  
**Rohrblockanlage Auvernier, Fehlerstelle — Installation en tubes de matière synthétique d'Auvernier, défectueuse**  
 Wasser dringt vorwiegend durch die untere Fuge zwischen Rohrblock und Betonmündungstrichter in den Schacht. Auf der Wölbung des Trichters sind dicke Kalkschlammschichten abgelagert. Die schwarzgestrichene, verdickte Stelle zeigt, wo der durchkorrodierte Bleimantel geflickt werden musste — L'eau pénètre surtout dans la chambre par le joint d'assemblage inférieur entre l'embouchure en béton et le bloc de tubes. D'épaisses couches de boue calcaire se sont déposées sur la paroi de l'embouchure. La partie plus épaisse, peinte en noir, est le point où la gaine de plomb perforée par la corrosion a été réparée

weissen, nassen Schlamm enthielten oder darin ein Wasserrinnensal daherfloss. Bei einem Tubus hatte sich lediglich an der Mündung ein Schlammdepot gebildet. Durch weisse Ablagerungsspuren sind in der Figur 1 einzelne der schlammführenden Rohrzüge zu erkennen.

Während das Kabel Neuenburg—Areuse in einem sauberen und trockenen Rohr liegt (mittlere Reihe links) und deshalb auch keine Korrosionsspuren aufweist, führen die Rohrleitungen des BK 20084 und des FK 20010 (untere Reihe Rohr 3 und 4) etwas Wasser. Die Bleimantel dieser Kabel sind aber weniger im Bereich der Rohre korrodiert als vielmehr direkt nach dem Austritt aus dem Rohrblock und vorwiegend auf der kurzen Strecke, wo die Kabelmäntel auf der Wölbung des Betonmündungsstrichters aufliegen. Das BK war an dieser Stelle durchkorrodiert und musste mit einem Bleirohreinsatz geflickt werden. Der Bleimantel des FK ist an der Berührungsfläche mit dem Mündungstrichter etwa 1 mm tief angegriffen aber noch nicht perforiert. Auch in den in leichtem Gefälle Richtung Colombier folgenden drei Schächten ist Hangdruckwasser eingedrungen. So zeigt zum Beispiel *Figur 2* die Einmündung der Rohre in einen dieser Nachbarschächte. Die weissen Kalkablagerungsspuren lassen erkennen, dass das Wasser hier durch alle Verbindungsstufen zwischen Rohrblock und Betonmündungstrichter sowie zwischen den Kunststoffrohren und dem umgebenden Beton durchsickert.

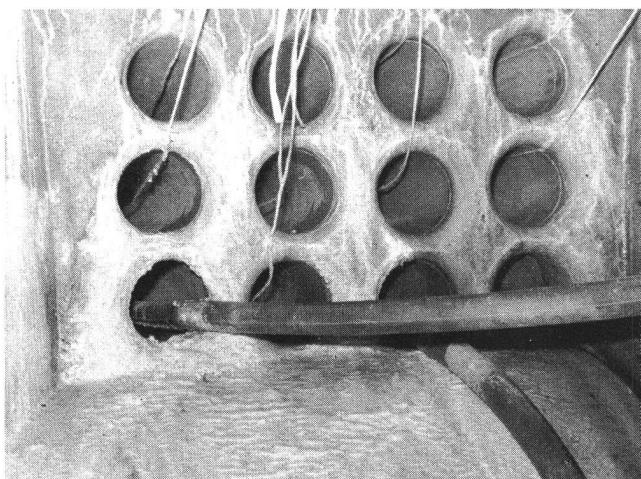
**Fig. 2**  
Rohrblockanlage Auvernier — Installation en tubes de matière synthétique d'Auvernier  
Auch in einem der Fehlerstelle benachbarten Schacht dringt kalkauscheidendes Wasser durch alle Fugen ein, wie dies die weissen Spuren zeigen — De l'eau à teneur calcaire pénètre aussi par des interstices dans une chambre voisine de celle où le défaut a été constaté, comme le montrent les traces blanches

dent en direction de Colombier, on observa également de l'eau qui s'était infiltrée après accumulation dans le terrain en pente. Ainsi, la *figure 2* montre l'introduction des tubes dans l'une de ces chambres voisines. Les dépôts de calcaire blancs révèlent qu'ici l'eau a pénétré par tous les joints entre le bloc de tubes et l'embouchure en béton ainsi que par infiltration entre les tubes de matière synthétique et le béton qui les enrobe.

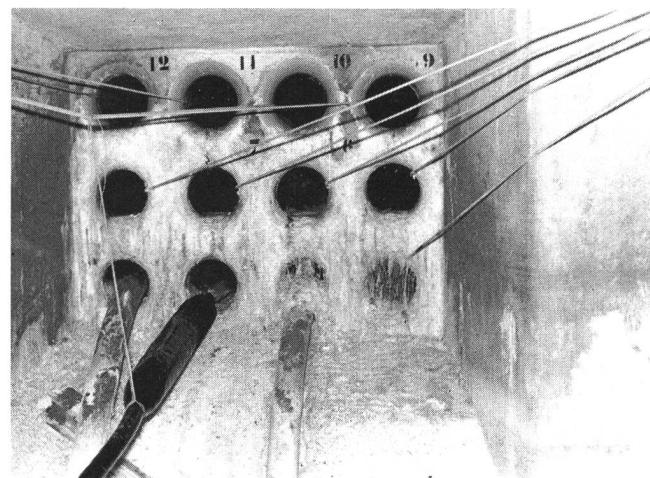
Die Multiblockanlage wurde etwa ein Jahr vor dem Kabeleinzug fertiggestellt. Der 2 mm dicke Bleimantel des TK ist in weniger als zwei Jahren durchkorrodiert. Die Figuren 3 und 4 zeigen den am 24. 8. 1972 angetroffenen Zustand im Fehlerschacht E. 6. Die Mündungen der von der Zentrale her kommenden Rohrzüge sind in *Figur 3* abgebildet. Der Rohrzug 2 ist mit dem Bezirkskabel 60139 St. Gallen—Arbon—Romanshorn besetzt. Die Rohrzüge 3 und 4 enthalten Teilnehmerkabel. Der Korrosionsdurchbruch am 100er-TK ist mit einem Bleirohrflick repariert, wie aus der Abbildung zu ersehen ist. Durch die gegenüberliegende Schachtwand (*Fig. 4*) werden

**Fig. 3**  
Rohrblockanlage Arbon, Fehlerstelle — Installation en tubes de matière synthétique d'Arbon, défectuosité  
Die Stirnseite des Rohrblocks ist grösstenteils mit einer dicken Kalkkruste bedeckt. Stellenweise sind Stalaktitgebilde entstanden. Zwischen den Kalkschichten und in den Stalaktitlöchern fließt stark basisches Wasser in den Schacht. Alle Kabel sind an der Berührungsfläche mit der Wölbung des Betontrichters korrodiert. Die schwarzgestrichene Verdickung zeigt die Flickstelle am durchkorrodierten Kabel — La partie frontale du bloc de tubes est fortement encroûtée de calcaire. A certains endroits, on observe la formation de stalactites. De l'eau fortement basique coule dans cette chambre à travers des couches de calcaire et les stalactites creux. Tous les câbles sont corrodés à l'endroit où la gaine épouse l'arrondi de l'embouchure en béton. Les parties peintes en noir plus épaisses montrent les points de réparation sur le câble corrode

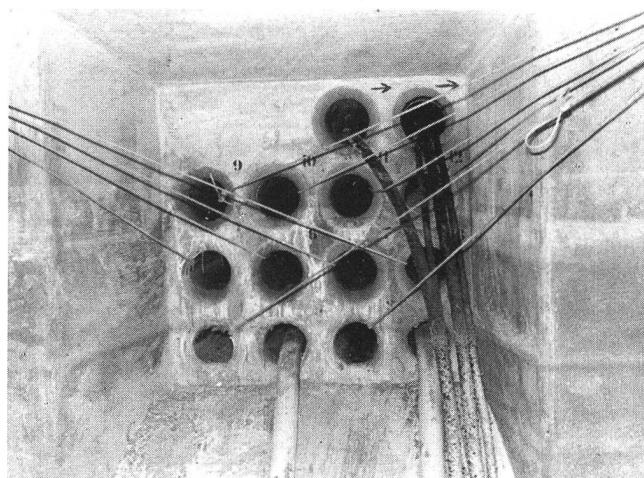
**Fig. 4**  
Rohrblockanlage Arbon — Installation en tubes de matière synthétique d'Arbon  
An der der Fehlerstelle gegenüberliegenden Rohrblockmündung zeigen weisse Kalkspuren, dass zeitweise wenig Wasser zwischen den Kunststoffrohren und dem Betonblock durchgesickert ist. Auf der Wölbung des Betontrichters und auf den Kabeln liegt aus dem im Schacht gestandenen Wasser durch Luftkohlensäure ausgefällter Kalkschlamm — Les traces blanches de calcaire que l'on voit aux embouchures des blocs de tubes situés à l'opposé du point de réparation montrent qu'une faible quantité d'eau s'est parfois infiltrée entre les tubes de matière synthétique et le bloc de béton. La boue déposée sur l'embouchure en béton et sur les câbles est du calcaire que contenait l'eau de la chambre et précipité par l'anhydride carbonique de l'air

d'abonnés. Comme on peut l'observer sur la figure, la perforation due à la corrosion du câble d'abonnés à 100 paires a été réparée par un manchon de plomb soudé. Le câble rural et un câble d'abonnés à 800 paires quittent la chambre sans changement par le côté opposé et en empruntant les tubes portant les mêmes numéros alors que le câble d'abonnés a été subdivisé en 4 câbles plus petits du type B, qui pénètrent dans l'installation multiblocs par deux entrées non numérotées (*fig. 4*).

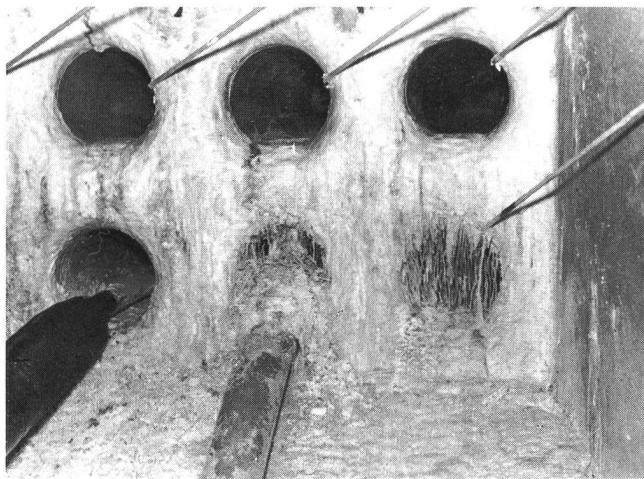
Wenn man die in *Figur 5* deutlich sichtbaren Stalaktite abbricht, ist zu beobachten, dass diese röhrchenförmig ausgebildet sind und tropfendes Wasser enthalten, das, mit Indikatorpapier geprüft, wesentlich stärker alkalisch reagiert als das in den Rohrzügen fliessende Wasser. Nach dem Wegwischen der Stalaktite ist eine «Wasserquelle» zum Vorschein gekommen. In *Figur 6* wird auf diese Stelle gezeigt, an der innerhalb von etwa 5 Minuten  $\frac{1}{4}$  l Wasser gefasst werden konnte. Dass Wasser zwischen den Kunststoffmündungstrichtern und der Betonumpackung austritt, erkennt man auch deutlich an der Gegenwand (Fig. 4), weil dort die Verkrustung nur gering ist, so dass genau sichtbar ist, wie die weissen Kalkausscheidungsspuren von der Grenzlinie Kunststoff-aussenwand/Beton ausgehen.

**Fig. 5**  
Rohrblockanlage Arbon, Fehlerstelle — Installation en tubes de matière synthétique d'Arbon, défectuosité  
Hier sind die rund um die Kunststoffrohrmündungen abgelagerten dicken Kalkkrusten besonders deutlich zu erkennen. Über zwei Rohrzugmündungen hängen stalaktitartige, wasserführende Kalkröhren — Les croûtes de calcaire groupées autour des embouchures en matière synthétique sont ici particulièrement typiques. Au-dessus de deux sorties de câbles, on aperçoit des stalactites creux à travers lesquels l'eau s'est écoulée

Si l'on détache un des stalactites visibles sur la *figure 5*, on s'aperçoit qu'il a la forme d'un tube et qu'il contient de l'eau d'écoulement qui, testée au papier indicateur, montre une alcalinité nettement plus prononcée que l'eau s'écoulant dans les tubes. Après éloignement des stalactites, une véritable «source d'eau» apparaît. La *figure 6* montre ce point, auquel on capta un quart de litre d'eau en cinq minutes. On voit clairement sur le mur opposé représenté à la *figure 4* que de l'eau s'échappe de l'interstice existant entre les embouchures en matière synthétique et l'enrobage en béton.

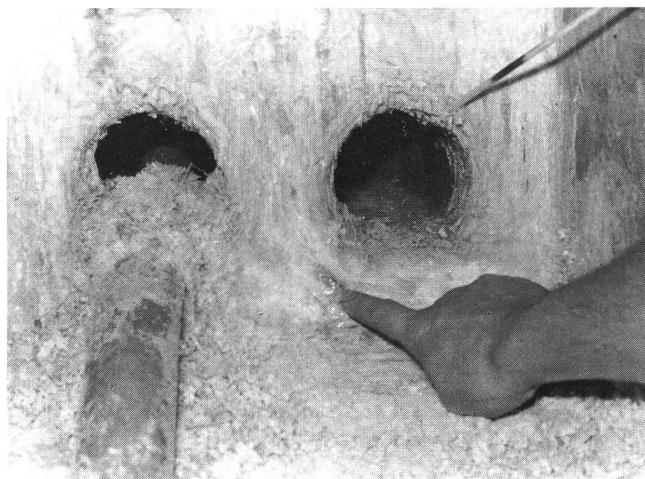
**Fig. 6**  
Rohrblockanlage Arbon, Fehlerstelle — Installation en tubes de matière synthétique d'Arbon, défectuosité  
Hier wird auf eine «Wasserquelle» gezeigt, die nach dem Wegwischen der Stalaktite zum Vorschein gekommen ist. Das stark basische Wasser (pH 12,6) quillt zwischen dem Kunststoffmündungstrichter und der Betonumpackung hervor — On voit ici la véritable «source d'eau» qui est apparue après l'enlèvement des stalactites. L'eau fortement basique (pH 12,6) s'échappe de l'interstice existant entre les embouchures en matière synthétique et l'enrobage en béton

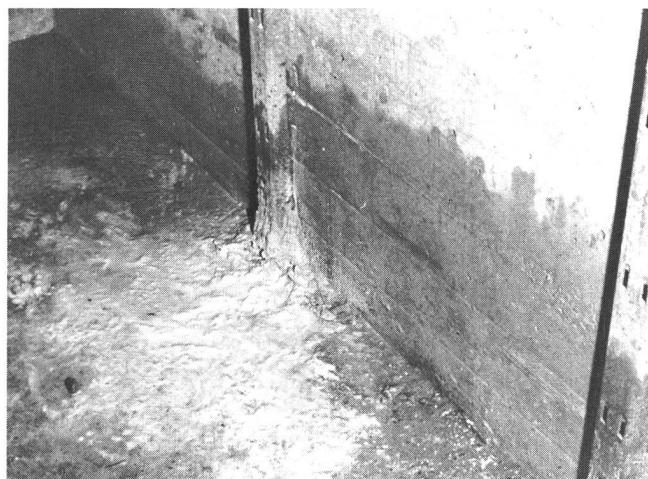
**Fig. 7**  
Rohrblockanlage Egnach — Installation en tubes de matière synthétique d'Egnach

In diesem Schacht ist Wasser an der Stelle eingedrungen, wo die Stahlschiene in den Schachtboden eingelassen ist, wie dies aus der Kalkkrustenbildung zu erkennen ist — De l'eau s'est introduite dans cette chambre à l'endroit où les montants d'acier sont scellés dans la dalle de fond, comme le prouvent les dépôts de calcaire

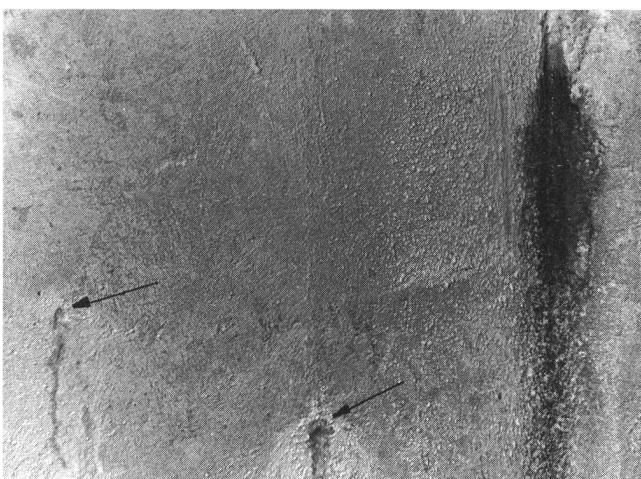
**Fig. 8**  
Rohrblockanlage Egnach — Installation en tubes de matière synthétique d'Egnach

In einem andern Schacht durchdringt stark basisches Wasser die Betonmasse an zwei durch Pfeile markierten Stellen einer Längswand — Dans une autre chambre, de l'eau fortement basique a filtré à travers un mur en béton aux deux endroits désignés par des flèches

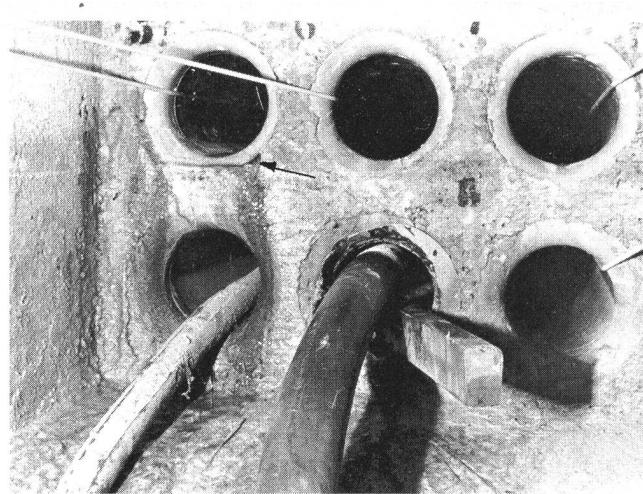
**Fig. 9  
Rohrblockanlage Egnach — Installation en tubes de matière synthétique d'Egnach**  
Im gleichen Schacht, von dem auch die Figur 8 stammt, fliessen etwa 5 Liter Wasser in der Stunde beim Rohrzug Nr. 5 zwischen dem Kunststoffrohr und der Betonumpackung in den Schacht (Pfeil) — Dans cette chambre, la même qu'à la figure 8, de l'eau pénètre à un débit d'environ 5 l/h vers le tube N° 5, entre le tube en matière synthétique et l'enrobage en béton (flèche)

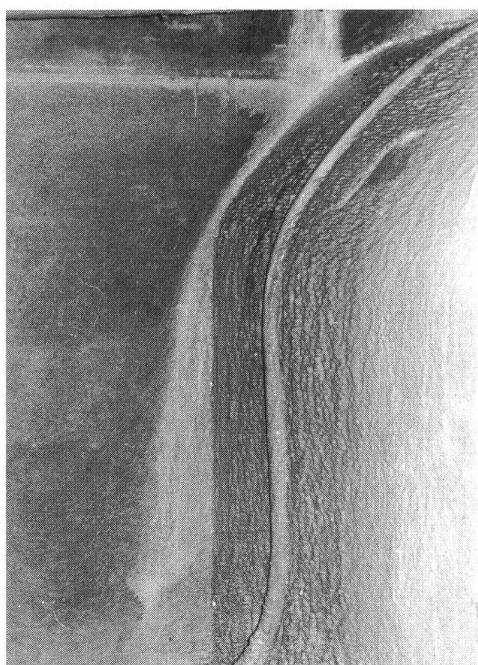
Fig. 10  
Rohrblockanlage Wollerau — Installation en tubes de matière synthétique de Wollerau

In diesem Schacht fliesst stark basisches Wasser über die ganze Breite des Betonmündungstrichters verteilt in den Schacht, so dass die aussehende Kalkkruste das aufliegende Kabel sozusagen versteinert hat — Eine nappe d'eau fortement basique ruisselle dans cette chambre sur toute la largeur de l'embouchure en béton. La croûte de calcaire qui s'est déposée sur le câble l'a en quelque sorte pétrifié

sur les murs et sur les tubes supérieurs montraient que cette chambre était parfois inondée à un niveau encore supérieur. Un exemple éloquent de dépôt de calcaire provenant des eaux d'infiltration ressort de la figure 10. On y voit la chambre N° 28, où de l'eau a perlé sur toute la largeur de l'embouchure en béton et y a déposé des croûtes de calcaire de plusieurs centimètres d'épaisseur, si bien que le câble épousant la courbure semble pétrifié.
