**Artikel:** Korrosion von Bleimantelkabeln in Kunststoffrohrblockanlagen. 1. Teil = Corrosion des câbles sous gaine de plomb tirés dans des blocs de tubes en matière synthétique. 1re partie

**Autor:** Brunold, Armin

# Korrosion von Bleimantelkabeln in Kunststoffrohrblockanlagen

## Corrosion des câbles sous gaine de plomb tirés dans des blocs de tubes en matière synthétique (1<sup>re</sup> partie)

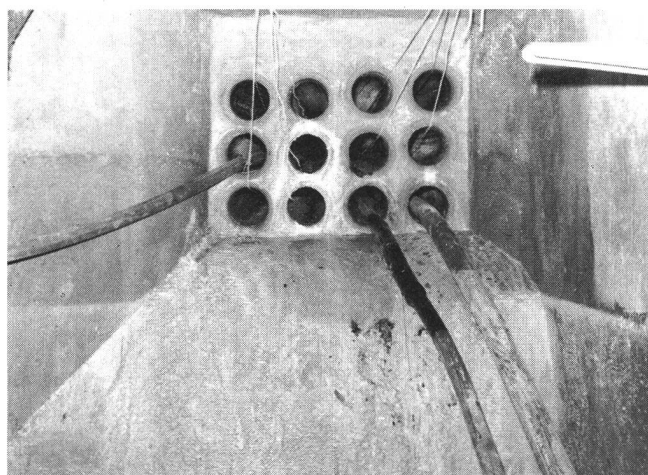
**Fig. 1**  
Rohrblockanlage Auvernier, Fehlerstelle — Installation en tubes de matière synthétique d'Auvernier, défectuosité

Wasser dringt vorwiegend durch die untere Fuge zwischen Rohrblock und Betonmündungstrichter in den Schacht. Auf der Wölbung des Trichters sind dicke Kalkschlammsschichten abgelagert. Die schwarzgestrichene, verdickte Stelle zeigt, wo der durchkorrodierte Bleimantel geflickt werden musste — L'eau pénètre surtout dans la chambre par le joint d'assemblage inférieur entre l'embouchure en béton et le bloc de tubes. D'épaisse couches de boue calcaire se sont déposées sur la paroi de l'embouchure. La partie plus épaisse, peinte en noir, est le point où la gaine de plomb perforée par la corrosion a été réparée

Le dommage fut examiné le 29 mars 1971. La section contrôlée de l'installation se trouve sous un revêtement d'asphalte d'une route secondaire qui conduit au lac de Neuchâtel à travers un vignoble. Tout le trajet est donc exposé aux infiltrations de l'eau accumulée dans le terrain en pente. Les chambres de l'installation de tubes sont en conséquence équipées d'un système de drainage. La chambre N° 134, aménagée au mois d'avril 1970 pour le raccordement de l'installation de tubes, se remplissait d'eau d'infiltration malgré toutes les précautions de drainage, à un niveau tel que l'eau pénétrait dans la rangée inférieure des 12 tubes posés en bloc et s'écoulait dans la chambre située plus bas en direction de Colombier. Au moment de l'examen, la chambre était de nouveau presque entièrement sèche. Toutefois, le niveau maximal atteint par l'eau ressortait clairement des traces laissées sur les murs de la chambre. On nous expliqua que le système de drainage de la chambre n'avait pas fonctionné, vu que le tuyau d'écoulement était bouché par une accumulation de boue. Malgré le nettoyage entrepris, il fut possible d'observer à nouveau une quantité appréciable de boue calcaire fine sur la dalle inférieure de la chambre. Des croûtes épaisses de matériau évacué s'observaient surtout à la partie inférieure de l'embouchure en béton, par laquelle les câbles venant de Neuchâtel pénètrent dans la chambre, comme le montre la *figure 1*. On put aussi clairement déterminer que la forte quantité d'eau s'écoulant par l'embouchure pénétrait essentiellement dans la chambre par le joint d'assemblage inférieur entre l'embouchure et le bloc de tubes. L'eau pénètre cependant en partie aussi dans la chambre à travers les tubes en matière synthétique. Comme on le voit sur la *figure 1*, trois tubes seulement sur douze sont occupés par un câble. En illuminant les différents tubes, on put les inspecter jusqu'à une profondeur de trois mètres environ. Il en ressortit que cinq seulement des douze tubes étaient exempts de boue et secs, alors que six d'entre eux contenaient, autant qu'on ait pu le voir, une boue blanche et humide ou étaient parcourus par un filet d'eau de ruissellement. Dans l'un des tubes, le dépôt de boue ne s'était accumulé qu'à l'embouchure. Les dépôts blancs visibles à l'embouchure de certains tubes sur la *figure 1* permettent de déterminer ceux dans lesquels de l'eau boueuse s'écoulait.

Während das Kabel Neuenburg—Areuse in einem sauberen und trockenen Rohr liegt (mittlere Reihe links) und deshalb auch keine Korrosionsspuren aufweist, führen die Rohrleitungen des BK 20084 und des FK 20010 (untere Reihe Rohr 3 und 4) etwas Wasser. Die Bleimäntel dieser Kabel sind aber weniger im Bereich der Rohre korrodiert als vielmehr direkt nach dem Austritt aus dem Rohrblock und vorwiegend auf der kurzen Strecke, wo die Kabelmäntel auf der Wölbung des Betonmündungstrichters aufliegen. Das BK war an dieser Stelle durchkorrodiert und musste mit einem Bleirohreinsatz geflickt werden. Der Bleimantel des FK ist an der Berührungsfläche mit dem Mündungstrichter etwa 1 mm tief angegriffen aber noch nicht perforiert. Auch in den in leichtem Gefälle Richtung Colombier folgenden drei Schächten ist Handdruckwasser eingedrungen. So zeigt zum Beispiel *Figur 2* die Einmündung der Rohre in einen dieser Nachbarschächte. Die weissen Kalkablagerungsspuren lassen erkennen, dass das Wasser hier durch alle Verbindungsfugen zwischen Rohrblock und Betonmündungstrichter sowie zwischen den Kunststoffrohren und dem umgebenden Beton durchsickert.

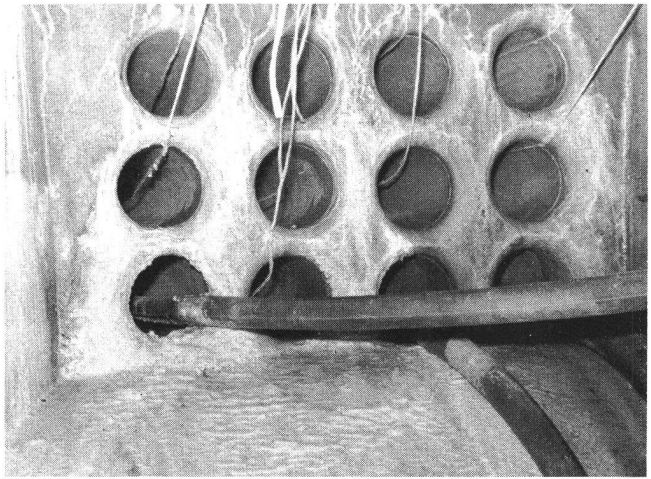
**Fig. 2**  
Rohrblockanlage Auvernier — Installation en tubes de matière synthétique d'Auvernier

Auch in einem der Fehlerstelle benachbarten Schacht dringt kalkausscheidendes Wasser durch alle Fugen ein, wie dies die weissen Spuren zeigen — De l'eau à teneur calcaire pénètre aussi par des interstices dans une chambre voisine de celle où le défaut a été constaté, comme le montrent les traces blanches

dent en direction de Colombier, on observa également de l'eau qui s'était infiltrée après accumulation dans le terrain en pente. Ainsi, la *figure 2* montre l'introduction des tubes dans l'une de ces chambres voisines. Les dépôts de calcaire blancs révèlent qu'ici l'eau a pénétré par tous les joints entre le bloc de tubes et l'embouchure en béton ainsi que par infiltration entre les tubes de matière synthétique et le béton qui les enrobe.

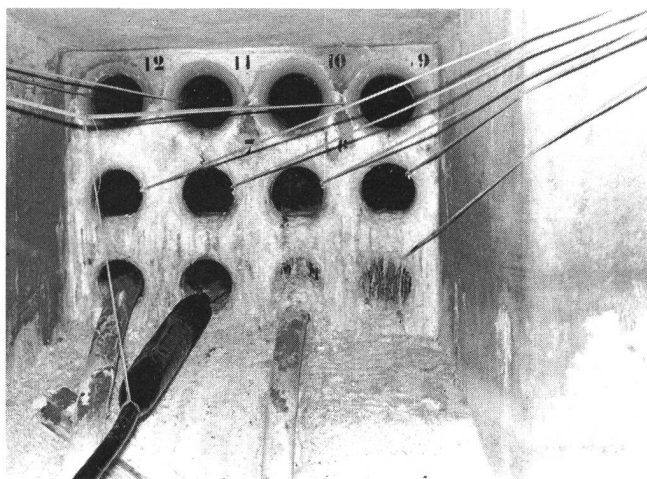
**Fig. 3**  
Rohrblockanlage Arbon, Fehlerstelle — Installation en tubes de matière synthétique d'Arbon, défautuosité

Die Multiblockanlage wurde etwa ein Jahr vor dem Kabeleinzug fertiggestellt. Der 2 mm dicke Bleimantel des TK ist in weniger als zwei Jahren durchkorrodiert. Die Figuren 3 und 4 zeigen den am 24. 8. 1972 angetroffenen Zustand im Fehlerschacht E. 6. Die Mündungen der von der Zentrale her kommenden Rohrzüge sind in *Figur 3* abgebildet. Der Rohrzug 2 ist mit dem Bezirkskabel 60139 St. Gallen—Arbon—Romanshorn besetzt. Die Rohrzüge 3 und 4 enthalten Teilnehmerkabel. Der Korrosionsdurchbruch am 100er-TK ist mit einem Bleirohrflick repariert, wie aus der Abbildung zu ersehen ist. Durch die gegenüberliegende Schachtwand (*Fig. 4*) werden

Die Stirnseite des Rohrblocks ist grösstenteils mit einer dicken Kalkkruste bedeckt. Stellenweise sind Stalaktitgebilde entstanden. Zwischen den Kalkschichten und in den Stalaktittröhrchen fliesst stark basisches Wasser in den Schacht. Alle Kabel sind an der Berührungsfäche mit der Wölbung des Betontrichters korrodiert. Die schwarzgestrichene Verdickung zeigt die Flickstelle am durchkorrodierten Kabel — La partie frontale du bloc de tubes est fortement encroûtée de calcaire. A certains endroits, on observe la formation de stalactites. De l'eau fortement basique coule dans cette chambre à travers des couches de calcaire et les stalactites creux. Tous les câbles sont corrodés à l'endroit où la gaine épouse l'arrondi de l'embouchure en béton. Les parties peintes en noir plus épaisses montrent les points de réparation sur le câble corrodé

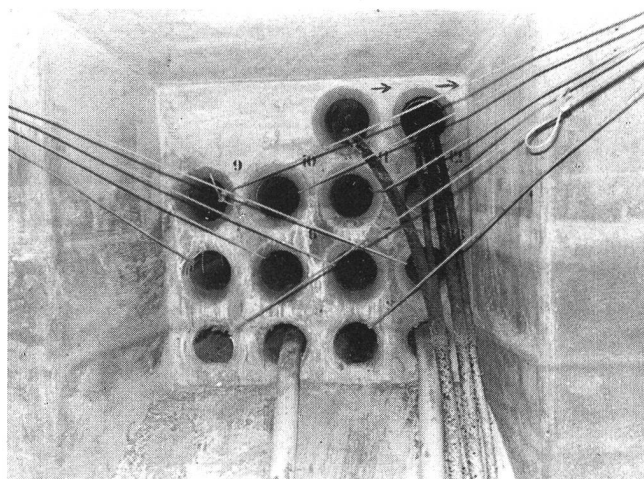
**Fig. 4**  
Rohrblockanlage Arbon — Installation en tubes de matière synthétique d'Arbon

An der der Fehlerstelle gegenüberliegenden Rohrblockmündung zeigen weisse Kalkspuren, dass zeitweise wenig Wasser zwischen den Kunststoffrohren und dem Betonblock durchgesickert ist. Auf der Wölbung des Betontrichters und auf den Kabeln liegt aus dem im Schacht gestandenen Wasser durch Luftkohensäure ausgefallter Kalkschlamm — Les traces blanches de calcaire que l'on voit aux embouchures des blocs de tubes situés à l'opposé du point de réparation montrent qu'une faible quantité d'eau s'est parfois infiltrée entre les tubes de matière synthétique et le bloc de béton. La boue déposée sur l'embouchure en béton et sur les câbles est du calcaire que contenait l'eau de la chambre et précipité par l'anhydride carbonique de l'air

d'abonnés. Comme on peut l'observer sur la figure, la perforation due à la corrosion du câble d'abonnés à 100 paires a été réparée par un manchon de plomb soudé. Le câble rural et un câble d'abonnés à 800 paires quittent la chambre sans changement par le côté opposé et en empruntant les tubes portant les mêmes numéros alors que le câble d'abonnés a été subdivisé en 4 câbles plus petits du type B, qui pénètrent dans l'installation multiblocs par deux entrées non numérotées (*fig. 4*).

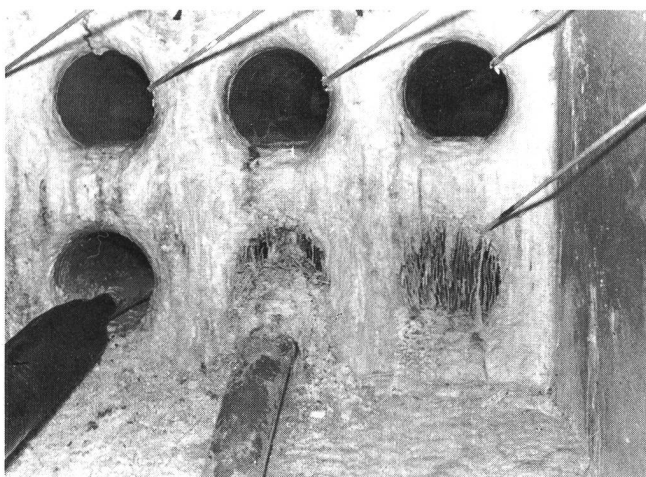
**Fig. 5**  
Rohrblockanlage Arbon, Fehlerstelle — Installation in tubes de matière synthétique d'Arbon, défautuosité

Wenn man die in *Figur 5* deutlich sichtbaren Stalaktite abbricht, ist zu beobachten, dass diese röhrenförmig ausgebildet sind und tropfendes Wasser enthalten, das, mit Indikatorpapier geprüft, wesentlich stärker alkalisch reagiert als das in den Rohrzügen fließende Wasser. Nach dem Wegwischen der Stalaktite ist eine «Wasserquelle» zum Vorschein gekommen. In *Figur 6* wird auf diese Stelle gezeigt, an der innerhalb von etwa 5 Minuten  $\frac{1}{4}$  l Wasser gefasst werden konnte. Das Wasser zwischen den Kunststoffmündungstrichtern und der Betonumpackung austritt, erkennt man auch deutlich an der Gegenwand (Fig. 4), weil dort die Verkrustung nur gering ist, so dass genau sichtbar ist, wie die weissen Kalkausscheidungsspuren von der Grenzlinie Kunststoff-aussenwand/Beton ausgehen.

Hier sind die rund um die Kunststoffrohrmündungen abgelagerten dicken Kalkkrusten besonders deutlich zu erkennen. Über zwei Rohrzugmündungen hängen stalaktitartige, wasserführende Kalkröhren — Les croûtes de calcaire groupées autour des embouchures en matière synthétique sont ici particulièrement typiques. Au-dessus de deux sorties de câbles, on aperçoit des stalactites creux à travers lesquels l'eau s'est écoulée

Si l'on détache un des stalactites visibles sur la *figure 5*, on s'aperçoit qu'il a la forme d'un tube et qu'il contient de l'eau d'écoulement qui, testée au papier indicateur, montre une alcalinité nettement plus prononcée que l'eau s'écoulant dans les tubes. Après éloignement des stalactites, une véritable «source d'eau» apparaît. La *figure 6* montre ce point, auquel on capta un quart de litre d'eau en cinq minutes. On voit clairement sur le mur opposé représenté à la figure 4 que de l'eau s'échappe de l'interstice existant entre les embouchures en matière synthétique et l'enrobage en béton.

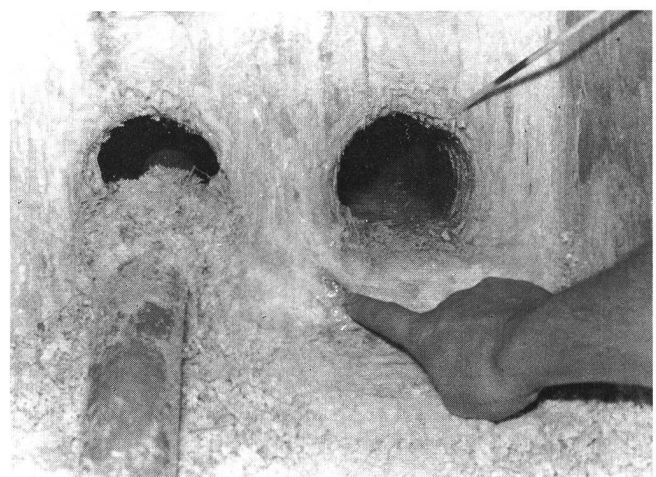
**Fig. 6**  
Rohrblockanlage Arbon, Fehlerstelle — Installation in tubes de matière synthétique d'Arbon, défautuosité

Hier wird auf eine «Wasserquelle» gezeigt, die nach dem Wegwischen der Stalaktite zum Vorschein gekommen ist. Das stark basische Wasser (pH 12,6) quillt zwischen dem Kunststoffmündungstrichter und der Betonumpackung hervor — On voit ici la véritable «source d'eau» qui est apparue après l'enlèvement des stalactites. L'eau fortement basique (pH 12,6) s'échappe de l'interstice existant entre les embouchures en matière synthétique et l'enrobage en béton

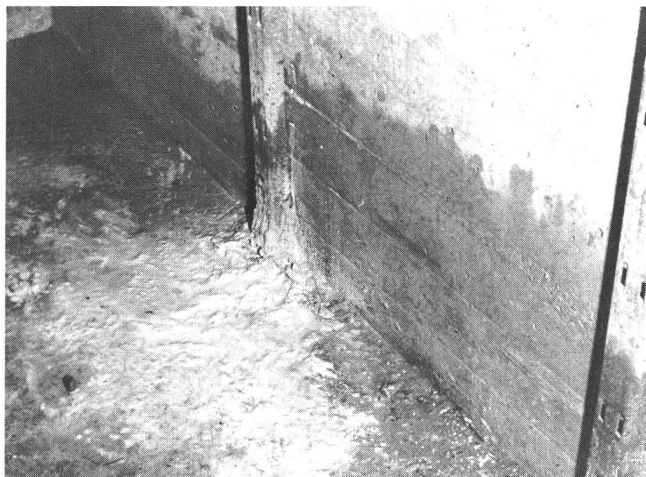
**Fig. 7**  
Rohrblockanlage Egnach — Installation en tubes de matière synthétique d'Egnach

In diesem Schacht ist Wasser an der Stelle eingedrungen, wo die Stahlschiene in den Schachtboden eingelassen ist, wie dies aus der Kalkkrustenbildung zu erkennen ist — De l'eau s'est introduite dans cette chambre à l'endroit où les montants d'acier sont scellés dans la dalle de fond, comme le prouvent les dépôts de calcaire

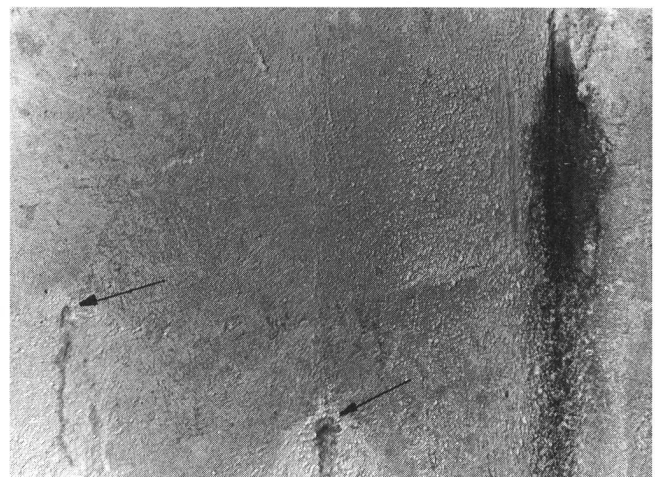
**Fig. 8**  
Rohrblockanlage Egnach — Installation en tubes de matière synthétique d'Egnach

In einem andern Schacht durchdringt stark basisches Wasser die Betonmasse an zwei durch Pfeile markierten Stellen einer Längswand — Dans une autre chambre, de l'eau fortement basique a filtré à travers un mur en béton aux deux endroits désignés par des flèches

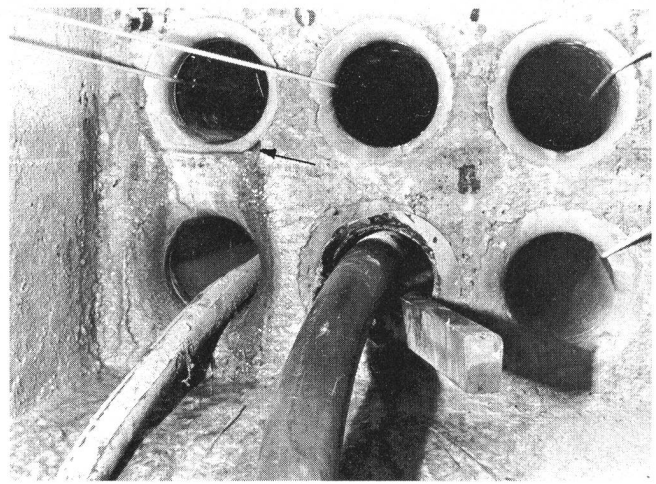
Fig. 9  
Rohrblockanlage Egnach – Installation en tubes de matière synthétique d'Egnach

Im gleichen Schacht, von dem auch die *Figur 8* stammt, fliessen etwa 5 Liter Wasser in der Stunde beim Rohrzug Nr. 5 zwischen dem Kunststoffrohr und der Betonumpackung in den Schacht (Pfeil) – Dans cette chambre, la même qu'à la figure 8, de l'eau pénètre à un débit d'environ 5 l/h vers le tube N° 5, entre le tube en matière synthétique et l'enrobage en béton (flèche)

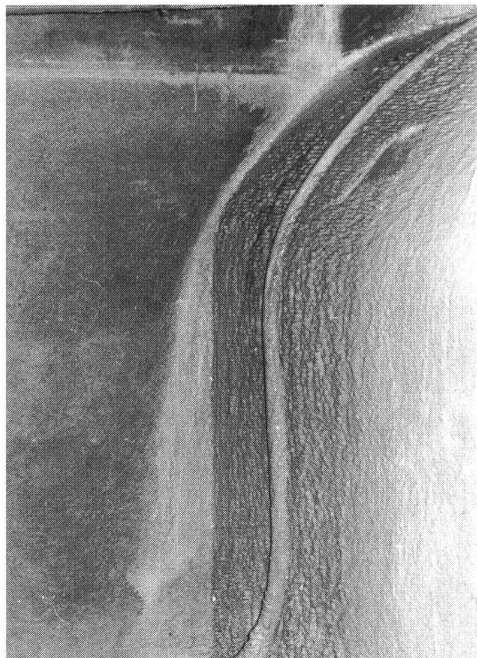
**Fig. 10**  
**Rohrblockanlage Wollerau — Installation en tubes de matière synthétique de Wollerau**

In diesem Schacht fließt stark basisches Wasser über die ganze Breite des Betonmündungstrichters verteilt in den Schacht, so dass die auscheidende Kalkkruste das aufliegende Kabel sozusagen versteinert hat — Une nappe d'eau fortement basique ruisselle dans cette chambre sur toute la largeur de l'embouchure en béton. La croûte de calcaire qui s'est déposée sur le câble l'a en quelque sorte pétrifié

sur les murs et sur les tubes supérieurs montraient que cette chambre était parfois inondée à un niveau encore supérieur. Un exemple éloquent de dépôt de calcaire provenant des eaux d'infiltration ressort de la *figure 10*. On y voit la chambre N° 28, où de l'eau a perlé sur toute la largeur de l'embouchure en béton et y a déposé des croûtes de calcaire de plusieurs centimètres d'épaisseur, si bien que le câble épousant la courbure semble pétrifié.
