| <b>Artikel:</b> | Korrosion von Bleimantelkabeln in Kunststoffrohrblockanlagen [Schluss]<br>= Corrosion des câbles sous gaine de plomb tirés dans des blocs de tubes en matière synthétique [fin] |

# Korrosion von Bleimantelkabeln in Kunststoffrohrblockanlagen (Schluss)<sup>1</sup>

## Corrosion des câbles sous gaine de plomb tirés dans des blocs de tubes en matière synthétique (fin)<sup>1</sup>

Armin BRUNOLD, Berne

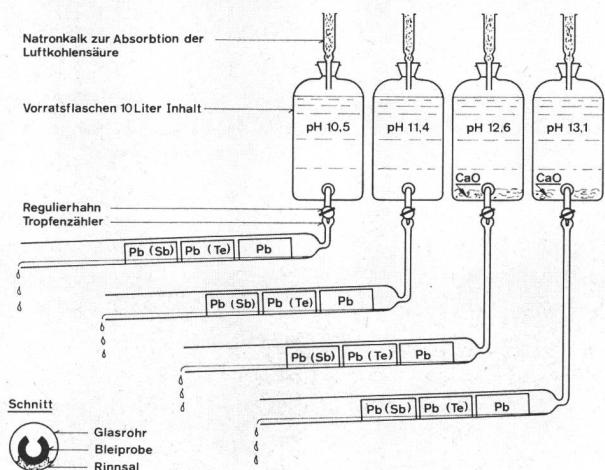
**Fig. 11**  
Korrosionsversuch mit Calciumlösungen verschiedener pH-Werte —  
Essais de corrosion avec des solutions de calcaire ayant des pH différents

Skizze der Versuchsanordnung — Schéma du dispositif d'essai  
Natronkalk zur Absorption der Luftkohlensäure — Chaux sodée pour l'absorption de l'anhydride carbonique libre  
Vorratsflaschen zu 10 Liter Inhalt — Bouteilles réservoirs de 10 litres  
Regulierhahn — Robinet de réglage  
Tropfenzähler — Compte-gouttes  
Schnitt — Coupe  
Glasrohr — Tube de verre  
Bleiprobe — Echantillon de plomb  
Rinnal — Filet de solution

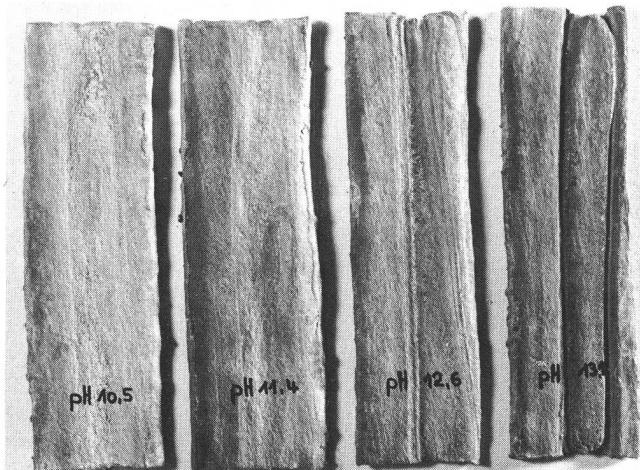
In den als Gewichtsverluste bestimmten und auf die Gesamtoberfläche bezogenen Abtragungsraten kommt die mehrfach grössere Aggressivität der Lösungen mit pH-Werten von 12,6 und 13,1, gegenüber jenen von pH 11,4 und 10,5 schon deutlich zum Ausdruck. Noch ein drücklicher wird der Korrosivitätsunterschied zwischen den stärker und schwächerbasischen Calciumlösungen am Aussehen der Bleiproben nach Versuchsabbruch sichtbar. In *Figur 12* sind die längs aufgeschlitzten und dann zu Blechstreifen aufgebogenen Röhrchen aus Reinblei abgebildet. Während die ersten beiden Blechstreifen, über welche die schwächer basischen Lösungen geflossen sind, lediglich oberflächlich verfärbt und mit dünnen Schichten weisser und gelblicher Korrosionsprodukte bedeckt sind, weisen die andern beiden Proben, die von den stark basischen Lösungen bespült worden sind, tiefe Korrosionsgräben längs der Grenzlinie Flüssigkeit/Luft auf. Die Tiefe der Korrosionsgräben und der wattenförmigen bis flächigen Bleiabtragung der den stark basischen Lösungen ausgesetzten Bleiproben ist besonders deutlich beim Vergleich der in *Figur 13* abgebildeten Querschnitte durch die in *Figur 12* gezeigten Reinbleiproben zu erkennen. An den Stellen, wo Blei sichtbar abgetragen wurde (flächig oder grabenförmig), sind keine Deckschichten oder abgelagerte Korrosionsprodukte vorhanden. Wie die *Figur 14* zeigt, sind diese Stellen vielmehr blank und erscheinen sogar deutlich angeätzt, so dass die Korngrenzen zu erkennen sind. Festhaftendes gelbes und rotes Bleioxid ist vor allem an den über der fliessenden Lösung stehenden, aber kapill-

**Fig. 12**  
Zustand der Blechproben aus Reinblei nach dem Versuchsabbruch — Etat des échantillons de plomb pur à l'achèvement des essais  
Die Proben lagen während 120 Tagen in Rinnalen von Calciumlösungen der pH-Werte 10,5, 11,4, 12,6 und 13,1. Die beiden stark basischen Lösungen haben tiefe Gräben in die Bleioberfläche eingefressen, während die beiden in den schwächerbasischen Lösungen gelegenen Proben nur oberflächlich korrodiert sind (halbe natürliche Größe) — Ces échantillons ont été exposés pendant 120 jours au ruissellement de solutions de calcium ayant les pH suivants: 10,5, 11,4, 12,6 et 13,1. Les deux solutions les plus fortement basiques ont rongé des sillons profonds dans le plomb tandis que les deux autres solutions moins concentrées n'ont corrodé les échantillons qu'en surface ( $\frac{1}{2}$  grandeur naturelle)

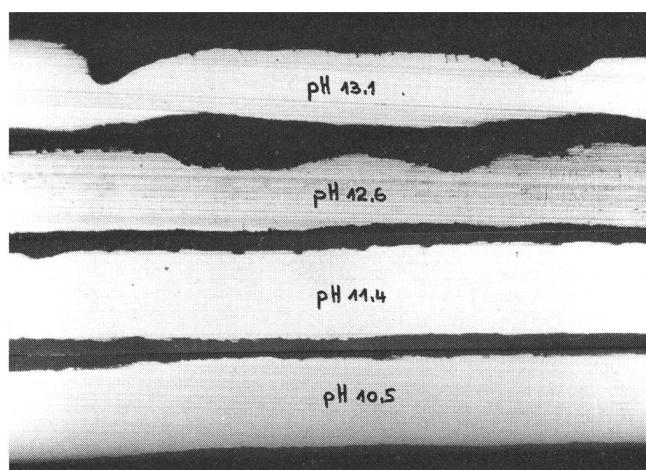
**Fig. 13**  
Querschnitte durch die in *Figur 12* abgebildeten Bleiproben — Coupes des échantillons de plomb de la figure 12  
Bei pH 10,5 und 11,4 ist praktisch keine Bleiabtragung festzustellen, während sich bei pH 12,6 und 13,1 erhebliche Mengen Blei aufgelöst haben und mehr oder weniger tiefe Korrosionsgräben entstanden sind (Vergrösserung 5,6fach) — Aux pH de 10,5 et 11,4, on n'observe pratiquement pas d'évacuation de plomb, tandis que des quantités considérables de métal ont été éliminées aux pH de 12,6 et 13,1, ce qui a produit des sillons de corrosions plus ou moins profonds (agrandissement 5,6 fois)

tillons traités par des solutions fortement basiques présentent des sillons de corrosion profonds le long de la ligne de délimitation liquide/air. La profondeur des sillons de corrosion et des cuvettes ou des surfaces de corrosion des échantillons de plomb exposés à des solutions basiques concentrées est particulièrement frappante, si l'on compare les sections de la *figure 13* à celles des échantillons de plomb pur de la *figure 12*. Aux endroits où le plomb a été visiblement évacué (en surface ou sous forme de sillons), on ne voit ni couche couvrante ni dépôt de produits de corrosion. Comme le montre la *figure 14*, ces surfaces sont au contraire nues

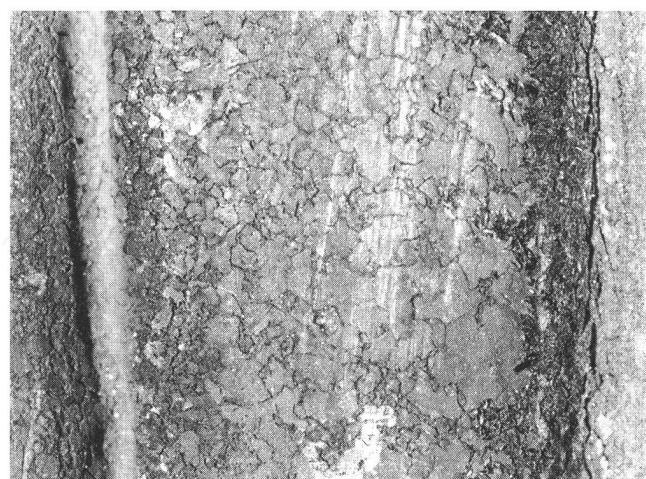
**Fig. 14**  
Auf den mit stark basischen Lösungen bespülten Flächen liegen keine Korrosionsprodukte, sie sind vielmehr stark angeätzt — On n'aperçoit ici aucun produit de corrosion, mais une attaque profonde sur les surfaces traitées par les solutions fortement basiques  
Dadurch sind die Korngrenzen deutlich sichtbar, wie dieser vergrösserte Ausschnitt der bei pH 13,1 behandelten Probe zeigt (Vergrösserung 5,1fach) — On voit nettement apparaître la granularité du métal sur cet échantillon agrandi, sur lequel une solution ayant un pH de 13,1 a ruisselé (agrandissement 5,1 fois)

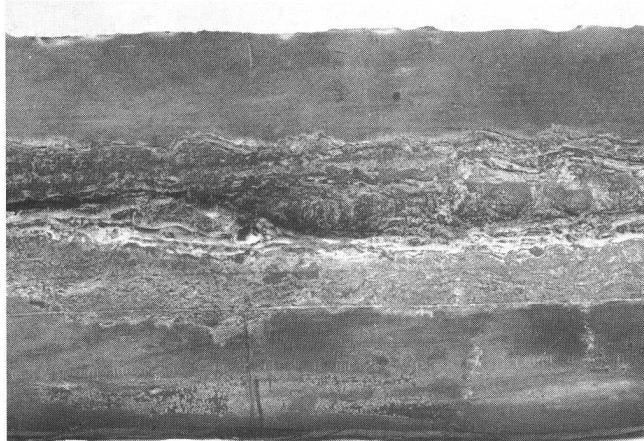
- Besonders typisch für die durch Rinnale stark basischer, calciumhydroxidhaltiger Wässer verursachte Korrosionsart sind die in kurzer Zeit (1...2 Jahre) entstandenen Bleimantelschäden im Bereich der Rohrmündungen bei den Kunststoffrohranlagen Auvernier und Arbon. So zeigt die *Figur 15* die Fehlerstelle am BK 20084 Colombier—Auvernier und die *Figur 16* jene eines Teilnehmerkabels aus der Anlage Arbon. In beiden Fällen haben sich tiefe Korrosionsfurchen in den Bleimantel eingefressen, so dass es an einer Stelle schliesslich zum Durchbruch gekommen ist. Korrosionsprodukte sind praktisch keine vorhanden und

**Fig. 15**  
Fehlerstelle im Bleimantel des BK Colombier—Auvernier — Défectuosité sur la gaine de plomb du CR Colombier—Auvernier  
Ausserhalb des korrodierten Streifens, der etwa der Kontaktfläche mit der wasserbespülten Betonunterlage entspricht, ist der Bleimantel völlig intakt, blank und frei von Korrosionsprodukten. Auch in der Angriffsfläche, die aus einer Vielzahl wellig verlaufender, mehr oder weniger feiner und tiefer Längsfurchen besteht, ist nur in den im Zentrum liegenden Gräben etwas Korrosionsprodukt vorhanden (halbe natürliche Größe) — La gaine du câble est absolument intacte, non oxydée et exempte de produits de corrosion à l'extérieur de la partie corrodée, qui correspond à peu près à la surface de contact du câble avec le béton mouillé par l'eau. Sur la surface attaquée, qui présente plusieurs sillons ondulés ou des anfractuosités longitudinales plus ou moins fines et profondes, on ne distingue qu'un peu de produits de corrosions dans les sillons du centre (échelle:  $\frac{1}{2}$  grandeur naturelle)

apparaissant après peu de temps (1...2 ans), en raison d'un ruissellement d'eaux fortement basiques, à teneur en hydroxyde de calcium. Ainsi, la *figure 15* montre le dommage au CR 20084 Colombier-Auvernier et la *figure 16* celui d'un câble d'abonnés de l'installation d'Arbon. Dans les deux cas, la gaine de plomb présente des sillons de corrosion profonds qui ont conduit finalement à une perforation locale. On ne voit pratiquement pas de produits de corrosion et, en dehors de la surface de contact corrodée, la gaine de plomb est absolument intacte, non attaquée et exempte de dépôts. Les points d'attaque — sillons profonds et étroits, cuvettes plates — ont des arêtes

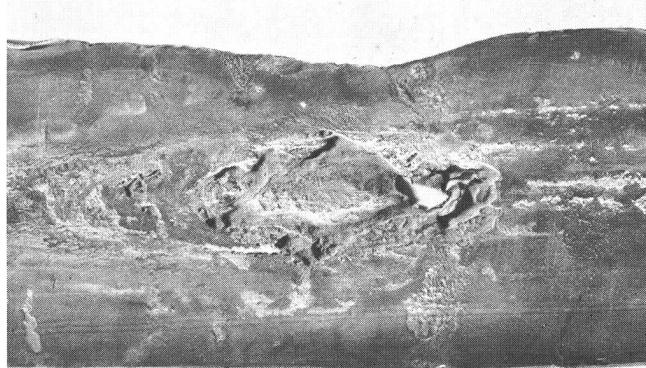
- Les dégâts observés sur les gaines de plomb à proximité des embouchures dans les installations de tubes de matière synthétique d'Auvernier et d'Arbon sont particulièrement typiques pour un genre de corrosion

**Fig. 16**  
Fehlerstelle im Bleimantel eines TK der Rohrblockanlage Arbon — Défectuosité sur la gaine de plomb d'un câble d'abonnés de l'installation d'Arbon  
Das Kabel kam nur auf einer kurzen Strecke (wenige cm) mit der nasen Betonunterlage in Kontakt, so dass sich diese ovale Korrosionsfläche gebildet hat, wo das Blei watten- und grabenförmig bis zum Durchbruch von der Kalklauge abgetragen wurde (halbe natürliche Größe) — Le câble n'a été en contact avec la surface de béton mouillé que sur une faible distance (quelques cm), si bien qu'une plage de corrosion ovale s'est formée où le plomb a été éliminé par la solution calcaire jusqu'à perforation de la gaine après formation de cuvettes et d'anfractuosités (échelle:  $\frac{1}{2}$  grandeur naturelle)

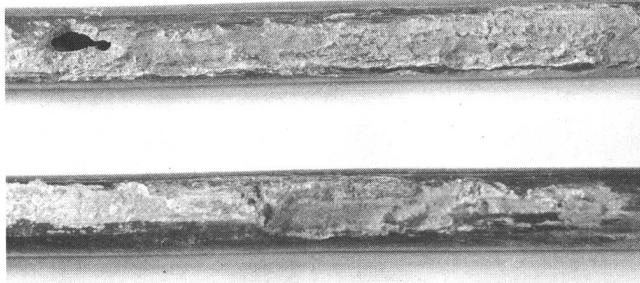
**Fig. 18**

- In gleicher Weise wurde ein kleines Teilnehmerkabel innerhalb eines Rohrzugs in Eschen nach 1jähriger Betriebszeit durchkorrodiert. Wie die *Figur 18* zeigt, ist der Bleimantel wieder lediglich entlang der Auflagefläche in Form flacher, langgezogener Wannen mit gerundeten Begrenzungen angefressen. In diesem Fall ist jedoch die unversehrte Bleioberfläche mit einer dünnen, kompakten, roten Bleioxidschicht bedeckt (auf der Abbildung dunkel erscheinend). Die auf eine Länge von etwa 2 m ausgedehnte angegriffene Auflagefläche ist blank und enthält keine abgelagerten Korrosionsprodukte.

Fehlerstelle an einem TK innerhalb eines Kunststoffrohrzuges in Eschen — Défectuosité à un câble d'abonnés à l'intérieur d'un tube de matière synthétique à Eschen

Das kleine Kabel ( $\varnothing 10 \text{ mm}$ ) ist entlang der Auflagefläche in Form flacher, langgezogener Wannen mit gerundeten Begrenzungen korrodiert. Die unversehrte Bleioberfläche ausserhalb der Angriffszone ist mit einer dünnen, kompakten Deckschicht roten Bleioxids bedeckt (natürliche Größe) — Ce petit câble ( $\varnothing 10 \text{ mm}$ ) est corrodé sur toute la longueur de la surface de contact par formation de cuvettes plates et étirées à bords arrondis. A l'extérieur de la zone d'attaque, la surface de plomb intacte est recouverte d'une couche mince et compacte d'oxyde de plomb rouge (grandeur naturelle)

- Une même perforation par corrosion est apparue après 1 an d'exploitation sur un câble d'abonnés tiré dans un tube de l'installation d'Eschen. Comme le montre la *figure 18*, la gaine du câble est ici également attaquée le long de la surface de contact seulement (cuvettes étirées aux délimitations arrondies). Dans ce cas, la surface du plomb non attaqué est revêtue d'une fine couche d'oxyde de plomb rouge compacte (elle apparaît en foncé sur la figure). La surface de contact, attaquée sur une longueur de 2 m, est propre et exempte de produits de corrosion.

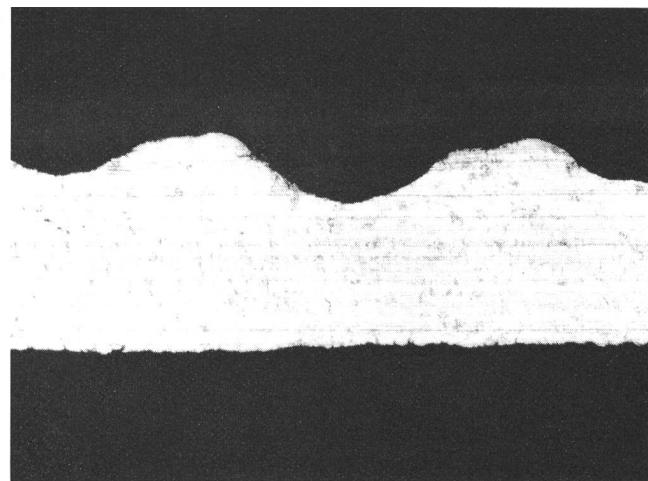
**Fig. 17**

ausserhalb der korrodierten Auflagefläche ist der Bleimantel völlig intakt, blank und ebenfalls frei von Ablagerungen. Die Einfressungen — tiefe, schmale Gräben und flache Wannen — weisen erosionsartig gerundete Kanten und glatte Wände auf, wie dies als Beispiel der in *Figur 17* abgebildete Querschnitt durch zwei nebeneinanderliegende Korrosionsfurchen zeigt.

Querschnitt durch eine Korrosionsstelle der in *Figur 15* abgebildeten Bleimantelprobe — Coupe d'un point de corrosion de l'échantillon de gaine de plomb représenté à la figure 15

Die Korrosionsfurchen und -gräben weisen erosionsartig gerundete Kanten und glatte Wände auf (Vergrösserung 15fach) — Les sillons et les anfractuosités de corrosion présentent des arêtes arrondies et des parois lisses, comme s'il y avait eu érosion (agrandissement 15 fois)

arrondies par l'érosion et des parois lisses comme le montre la coupe à travers deux sillons de corrosion voisins de l'exemple présenté à la *figure 17*.

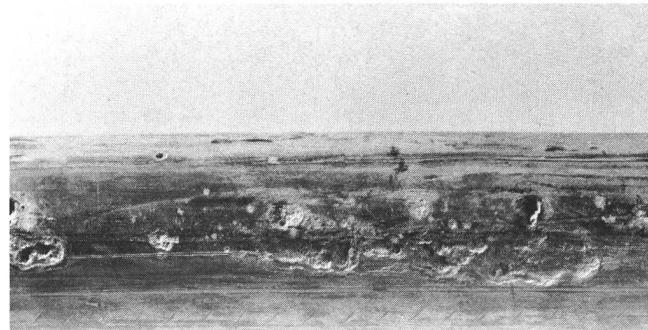
**Fig. 19**

- Vereinzelt treten aber auch Korrosionsbilder auf, die auf den ersten Blick den durch Fremdstromelektrolyse entstandenen Formen gleichen. So wurde zum Beispiel das BK 80056 in der Kunststofffrohranlage Altdorf und das BK 20006 in einer Rohrblockanlage zwischen Vésenaz und La Capite korrodiert, von dem die Figuren 19...21 stammen. Der Korrosionsdurchbruch erfolgte 1976 nach 6jährigem Betrieb innerhalb eines Rohrzugs. Der Kabelmantel ist auf einer Länge von etwa 1 m an mehreren Stellen im Bereich der Auflagefläche rundfleckig angefressen. Wie die *Figur 19* zeigt, sind neben flachen, runden Wannen einige kleine Perforationsstellen vorhanden, die Elektrolysekratern gleichen und zum Teil noch Korrosionsprodukte enthalten. Fremdstrombeeinflusste Elektrolysevorgänge sind jedoch in Kunststoffrohren nur schwer vorstellbar, weshalb wir annehmen, dass die elektrolytische

Fehlerstelle am BK 20006 in einem Rohrzug zwischen Vésenaz und La Capite entstanden — Défectuosité survenue au CR 20006 dans un tube reliant Vésenaz à La Capite

Im Bereich der Auflagefläche sind neben flachen, runden Wannen einige kleine Anfressungen vorhanden, die Elektrolysekratern gleichen, und um einzelne Löcher sind ringförmige Spuren weißer Rückstände zu erkennen ( $\frac{3}{4}$  natürliche Größe) — Dans la zone de la surface de contact, on reconnaît à côté de cuvettes plates et circulaires quelques petits cratères semblables à ceux qui se produisent par électrolyse et quelques trous entourés de traces circulaires de résidus blancs (échelle:  $\frac{3}{4}$  grandeur naturelle)

- On rencontre cependant aussi des corrosions isolées qui ressemblent, à première vue, à la forme de corrosion typique de l'électrolyse par courants vagabonds. Ainsi, les figures 19...21 montrent des corrosions observées sur le CR 80056 de l'installation en tubes de matière synthétique d'Altdorf et le CR 20006 d'une telle installation établie entre Vésenaz et La Capite. La perforation due à la corrosion se produisit en 1976, après 6 ans d'exploitation, à l'intérieur d'un tube. La gaine du câble fut attaquée à plusieurs endroits, sur une longueur d'environ 1 mètre, par des corrosions sous forme de taches circulaires localisées (zone de contact). A la *figure 19*, on peut observer, à côté de cuvettes plates et rondes, quelques petites perforations qui ressemblent à des cratères d'électrolyse et qui contiennent en partie des produits de corrosion. Il est cependant difficile de se représenter des corrosions dues à des courants vagabonds dans des tubes en matière synthétique, raison pour laquelle il y a lieu d'admettre que les corrosions de nature électrolytique proviennent de la formation d'éléments d'aération ou de chaînes de concentration. Des coupes à travers les gaines de plomb considérées ont en tout cas montré, en plus des cuvettes typiques pour la corrosion par les eaux de ciment (*fig. 20*), des cratères à parois concaves semblables à ceux qu'on observe dans les phénomènes d'électrolyse (*fig. 21*). Au vu des traces circulaires de résidus autour de certains points de corrosion (faiblement visibles sur la *fig. 19*), on peut supposer que de telles formes de corrosion surviennent

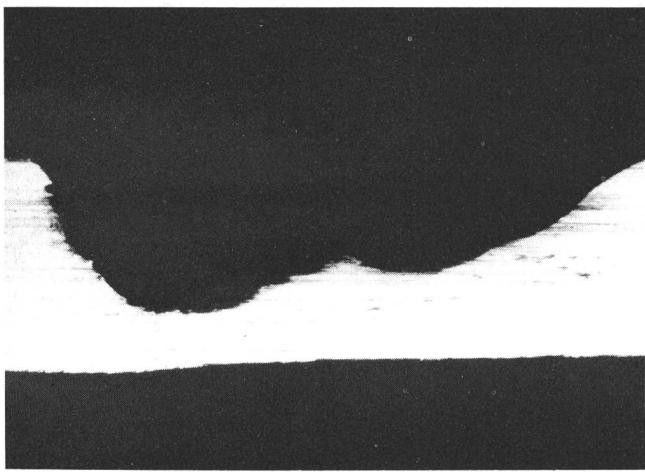
Fig. 20  
Querschnitt durch eine wattenförmige Anfressung der in Figur 19 abgebildeten Bleimantelprobe — Coupe d'une cuvette de corrosion de l'échantillon de gaine de plomb représenté à la figure 19  
Vergrösserung 12fach — Agrandissement 12 fois

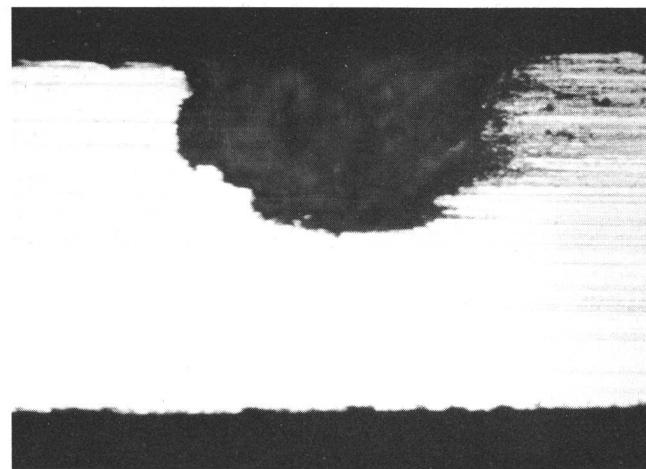
Fig. 21  
Querschnitt durch eine kraterförmige Korrosionsstelle der in Figur 19 abgebildeten Bleiprobe — Coupe d'un cratère de corrosion de l'échantillon de plomb représenté à la figure 19  
Vergrösserung 20fach — Agrandissement 20 fois

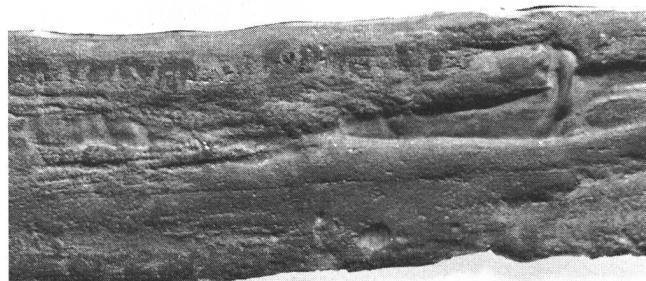
Ein völlig anderes Korrosionsbild ist an der in *Figur 22* gezeigten Bleimantelprobe entstanden. Dieser Kabelmantelabschnitt aus antimonlegiertem Blei (0,7 % Sb) stammt aus der Kunststoffrohranlage Wollerau. Der Bleimantel ist auf seiner ganzen Oberfläche mit einer dicken, porösen Kruste roten und gelben Bleioxids bedeckt, so dass die Bleiwandstärke auf dem ganzen Kabelquerschnitt mehr oder weniger vermindert ist. Wie die *Figur 23* zeigt, ist schliesslich die Bleinaht gerissen, weil sie als Gefügeinhomogenität von der angreifenden Lösung bevorzugt abgetragen wird. Die Ausbildung dieser Korrosionsform ist einerseits darauf zurückzuführen, dass die betroffene Kabellänge vollständig von basischem Wasser überflutet war, das zwar zur Zeit der Untersuchung lediglich einen pH-Wert von 10,3 aufwies, zeitweise aber wesentlich stärker basisch reagiert haben muss, wie aus den vorgenommenen Kalkablagerungen zu schliessen ist (*Fig. 10*). Andererseits wird antimonlegiertes Blei durch basische Wässer offensichtlich homogener und breitflächiger abgetragen als Reinblei oder niedriglegiertes Tellurblei, wie wir dies beim im Abschnitt 61 beschriebenen Versuch beobachten konnten.

**Fig. 22**  
Bleimantelprobe vom BK Wollerau—Freienbach — Echantillon de plomb du CR Wollerau—Freienbach  
Die ganze Oberfläche ist mit einer dicken porösen Schicht roten Bleioxids bedeckt. Die Wandstärke des Bleimantels ist überall reduziert, und es sind grossflächige Stellen vorhanden, wo der Bleimantel nur noch wenige Zehntelsmillimeter stark ist ( $\frac{1}{3}$  natürliche Größe) — Toute la surface est recouverte d'une couche épaisse et poreuse d'oxyde de plomb rouge. L'épaisseur de la gaine de plomb a partout diminué et a été ramenée à quelques dixièmes de millimètre sur de grandes surfaces (échelle:  $\frac{1}{3}$  grandeur naturelle)

- La figure 22 illustre un type de corrosion entièrement différent, observé sur un échantillon de gaine de plomb. Cette section provient d'un câble revêtu d'une gaine de plomb allié à de l'antimoine (0,7 % Sb) de l'installation en tubes de matière synthétique de Wollerau. La gaine de plomb est couverte sur toute sa surface d'une croûte épaisse et poreuse d'oxyde de plomb rouge et jaune, si bien que l'épaisseur du revêtement s'en trouve plus ou moins diminuée sur toute la section du câble. On voit, sur la figure 23, que la suture de plomb a finalement éclaté, vu que la solution agressive l'a attaquée de préférence en tant que structure non homogène. Cette forme de corrosion est, d'une part, imputable au fait que la section de câble était entièrement immergée dans un liquide fortement basique — à l'époque de l'examen, il n'avait qu'un pH de 10,3 — mais avait dû avoir parfois une concentration basique beaucoup plus forte, comme l'ont révélé les dépôts de calcaire découverts (fig. 10). On sait par ailleurs que le plomb allié à de l'antimoine est évacué de manière plus homogène et sur de grandes surfaces par les eaux basiques, en tout cas d'une façon beaucoup plus prononcée que le plomb pur ou le plomb à faible teneur en tellure, comme les essais décrits au paragraphe 61 l'ont montré.
