**Artikel:** Korrosion von Bleimantelkabeln in Kunststoffrohrblockanlagen [Schluss]  
= Corrosion des câbles sous gaine de plomb tirés dans des blocs de tubes en matière synthétique [fin]

**Autor:** Brunold, Armin

## Corrosion des câbles sous gaine de plomb tirés dans des blocs de tubes en matière synthétique (fin)<sup>1</sup>

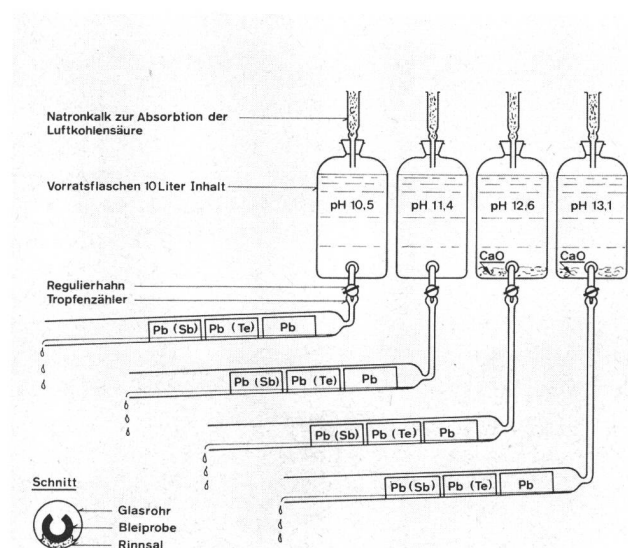
Fig. 11  
Korrosionsversuch mit Calciumlösungen verschiedener pH-Werte — Essais de corrosion avec des solutions de calcaire ayant des pH différents

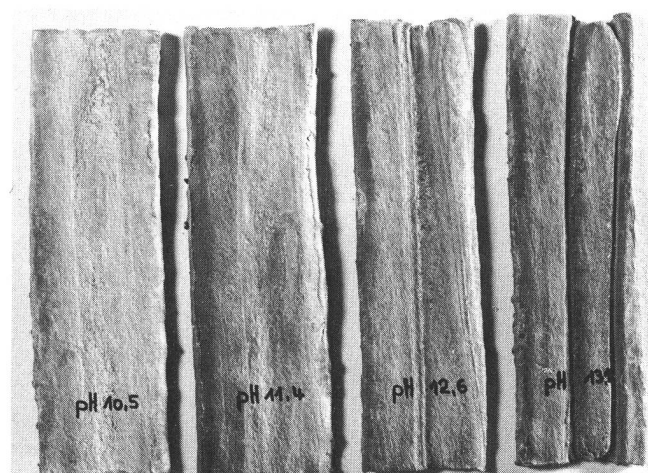
**Fig. 12**  
Zustand der Blechproben aus Reinblei nach dem Versuchsabbruch — Etat des échantillons de plomb pur à l'achèvement des essais  
Die Proben lagen während 120 Tagen in Rinnsalen von Calciumlösungen der pH-Werte 10,5, 11,4, 12,6 und 13,1. Die beiden stark basischen Lösungen haben tiefe Gräben in die Bleioberfläche eingefressen, während die beiden in den schwächerbasischen Lösungen gelegenen Proben nur oberflächlich korrodiert sind (halbe natürliche Grösse) — Ces échantillons ont été exposés pendant 120 jours au ruissellement de solutions de calcium ayant les pH suivants: 10,5, 11,4, 12,6 et 13,1. Les deux solutions les plus fortement basiques ont rongé des sillons profonds dans le plomb tandis que les deux autres solutions moins concentrées n'ont corrodé les échantillons qu'en surface (1/2 grandeur naturelle)

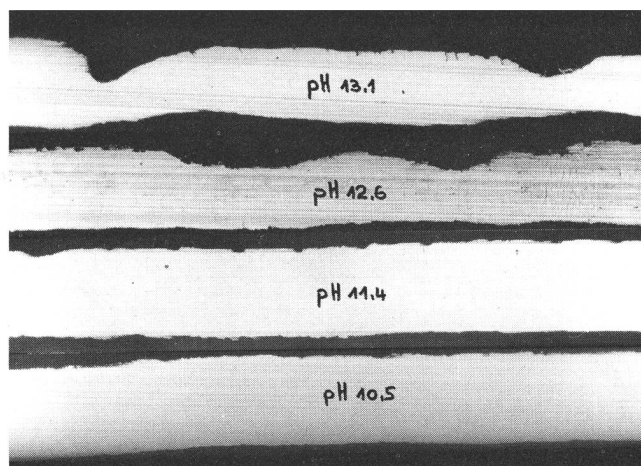
**Fig. 13**  
Querschnitte durch die in *Figur 12* abgebildeten Bleiprobe — Coupes des échantillons de plomb de la figure 12

Bei pH 10,5 und 11,4 ist praktisch keine Bleiabtragung festzustellen, während sich bei pH 12,6 und 13,1 erhebliche Mengen Blei aufgelöst haben und mehr oder weniger tiefe Korrosionsgräben entstanden sind (Vergrösserung 5,6fach) — Aux pH de 10,5 et 11,4, on n'observe pratiquement pas d'évacuation de plomb, tandis que des quantités considérables de métal ont été éliminées aux pH de 12,6 et 13,1, ce qui a produit des sillons de corrosion plus ou moins profonds (agrandissement 5,6 fois)

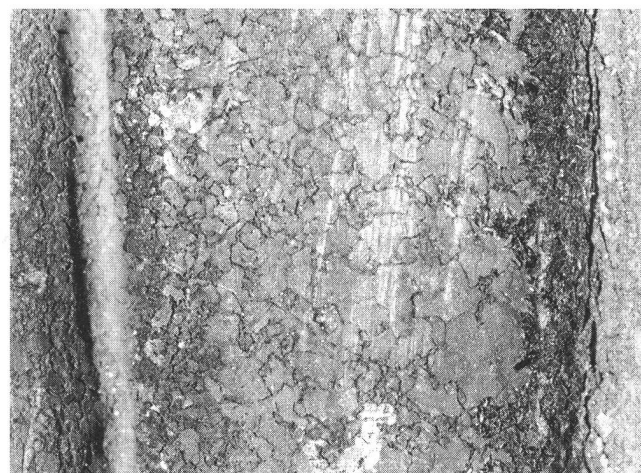
**Fig. 14**  
Auf den mit stark basischen Lösungen bespülten Flächen liegen keine Korrosionsprodukte, sie sind vielmehr stark angeätzt — On n'aperçoit ici aucun produit de corrosion, mais une attaque profonde sur les surfaces traitées par les solutions fortement basiques  
Dadurch sind die Korngrenzen deutlich sichtbar, wie dieser vergrösserte Ausschnitt der bei pH 13,1 behandelten Probe zeigt (Vergrösserung 5,1fach) — On voit nettement apparaître la granularité du métal sur cet échantillon agrandi, sur lequel une solution ayant un pH de 13,1 a ruisselé (agrandissement 5,1 fois)

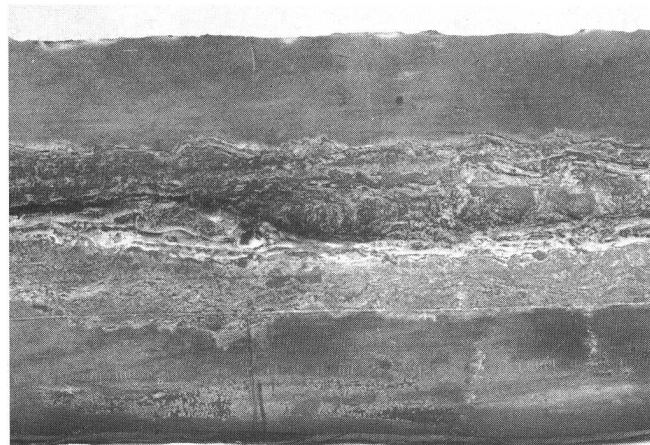
- Besonders typisch für die durch Rinnsale stark basischer, calciumhydroxidhaltiger Wässer verursachte Korrosionsart sind die in kurzer Zeit (1...2 Jahre) entstandenen Bleimantelschäden im Bereich der Rohrmündungen bei den Kunststoffrohranlagen Auvernier und Arbon. So zeigt die *Figur 15* die Fehlerstelle am BK 20084 Colombier—Auvernier und die *Figur 16* jene eines Teilnehmerkabels aus der Anlage Arbon. In beiden Fällen haben sich tiefe Korrosionsfurchen in den Bleimantel eingefressen, so dass es an einer Stelle schliesslich zum Durchbruch gekommen ist. Korrosionsprodukte sind praktisch keine vorhanden und

**Fig. 15**  
Fehlerstelle im Bleimantel des BK Colombier—Auvernier — Défectuosité sur la gaine de plomb du CR Colombier—Auvernier  
Ausserhalb des korrodierten Streifens, der etwa der Kontaktfläche mit der wasserbespülten Betonunterlage entspricht, ist der Bleimantel völlig intakt, blank und frei von Korrosionsprodukten. Auch in der Angriffsfläche, die aus einer Vielzahl wellig verlaufender, mehr oder weniger feiner und tiefer Längsfurchen besteht, ist nur in den im Zentrum liegenden Gräben etwas Korrosionsprodukt vorhanden (halbe natürliche Grösse) — La gaine du câble est absolument intacte, non oxydée et exempte de produits de corrosion à l'extérieur de la partie corrodée, qui correspond à peu près à la surface de contact du câble avec le béton mouillé par l'eau. Sur la surface attaquée, qui présente plusieurs sillons ondulés ou des anfractuosités longitudinales plus ou moins fines et profondes, on ne distingue qu'un peu de produits de corrosion dans les sillons du centre (échelle: 1/2 grandeur naturelle)

apparaissant après peu de temps (1...2 ans), en raison d'un ruissellement d'eaux fortement basiques, à teneur en hydroxyde de calcium. Ainsi, la *figure 15* montre le dommage au CR 20084 Colombier-Auvernien et la *figure 16* celui d'un câble d'abonnés de l'installation d'Arbon. Dans les deux cas, la gaine de plomb présente des sillons de corrosion profonds qui ont conduit finalement à une perforation locale. On ne voit pratiquement pas de produits de corrosion et, en dehors de la surface de contact corrodée, la gaine de plomb est absolument intacte, non attaquée et exempte de dépôts. Les points d'attaque — sillons profonds et étroits, cuvettes plates — ont des arêtes

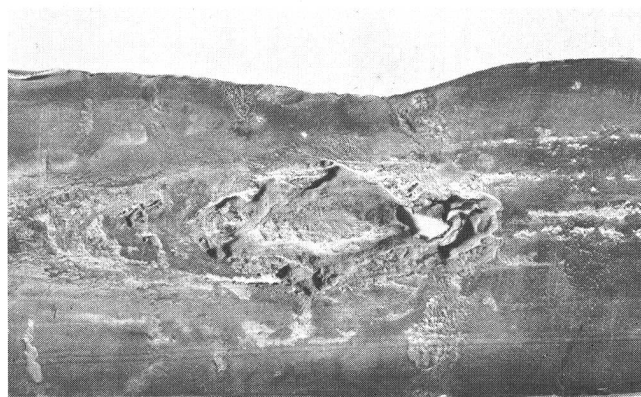
**Fig. 16**  
Fehlerstelle im Bleimantel eines TK der Rohrblockanlage Arbon — Défectuosité sur la gaine de plomb d'un câble d'abonnés de l'installation d'Arbon  
Das Kabel kam nur auf einer kurzen Strecke (wenige cm) mit der nas sen Betonunterlage in Kontakt, so dass sich diese ovale Korrosionsfläche gebildet hat, wo das Blei wannen- und grabenförmig bis zum Durchbruch von der Kalklauge abgetragen wurde (halbe natürliche Grösse) — Le câble n'a été en contact avec la surface de béton mouillée que sur une faible distance (quelques cm), si bien qu'une plage de corrosion ovale s'est formée où le plomb a été éliminé par la solution calcaire jusqu'à perforation de la gaine après formation de cuvettes et d'anfractuosités (échelle: 1/2 grandeur naturelle)

ausserhalb der korrodierten Auflagefläche ist der Bleimantel völlig intakt, blank und ebenfalls frei von Ablagerungen. Die Einfressungen — tiefe, schmale Gräben und flache Wannen — weisen erosionsartig gerundete Kanten und glatte Wände auf, wie dies als Beispiel der in *Figur 17* abgebildete Querschnitt durch zwei nebeneinanderliegende Korrosionsfurchen zeigt.

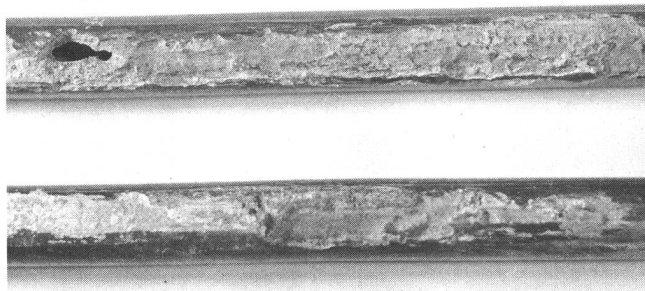
**Fig. 18**

- In gleicher Weise wurde ein kleines Teilnehmerkabel innerhalb eines Rohrzugs in Eschen nach 1jähriger Betriebszeit durchkorrodiert. Wie die *Figur 18* zeigt, ist der Bleimantel wieder lediglich entlang der Auflagefläche in Form flacher, langgezogener Wannen mit gerundeten Begrenzungen angefressen. In diesem Fall ist jedoch die unversehrte Bleioberfläche mit einer dünnen, kompakten, roten Bleioxidschicht bedeckt (auf der Abbildung dunkel erscheinend). Die auf eine Länge von etwa 2 m ausgedehnte angegriffene Auflagefläche ist blank und enthält keine abgelagerten Korrosionsprodukte.

Fehlerstelle an einem TK innerhalb eines Kunststoffrohrzuges in Eschen — Défectuosité à un câble d'abonnés à l'intérieur d'un tube de matière synthétique à Eschen

Das kleine Kabel ( $\varnothing$  10 mm) ist entlang der Auflagefläche in Form flacher, langgezogener Wannen mit gerundeten Begrenzungen korrodiert. Die unversehrte Bleioberfläche ausserhalb der Angriffszone ist mit einer dünnen, kompakten Deckschicht roten Bleioxids bedeckt (natürliche Grösse) — Ce petit câble ( $\varnothing$  10 mm) est corrodé sur toute la longueur de la surface de contact par formation de cuvettes plates et étirées à bords arrondis. A l'extérieur de la zone d'attaque, la surface de plomb intacte est recouverte d'une couche mince et compacte d'oxyde de plomb rouge (grandeur naturelle)

- Une même perforation par corrosion est apparue après 1 an d'exploitation sur un câble d'abonnés tiré dans un tube de l'installation d'Eschen. Comme le montre la figure 18, la gaine du câble est ici également attaquée le long de la surface de contact seulement (cuvettes étirées aux délimitations arrondies). Dans ce cas, la surface du plomb non attaqué est revêtue d'une fine couche d'oxyde de plomb rouge compacte (elle apparaît en foncé sur la figure). La surface de contact, attaquée sur une longueur de 2 m, est propre et exempte de produits de corrosion.

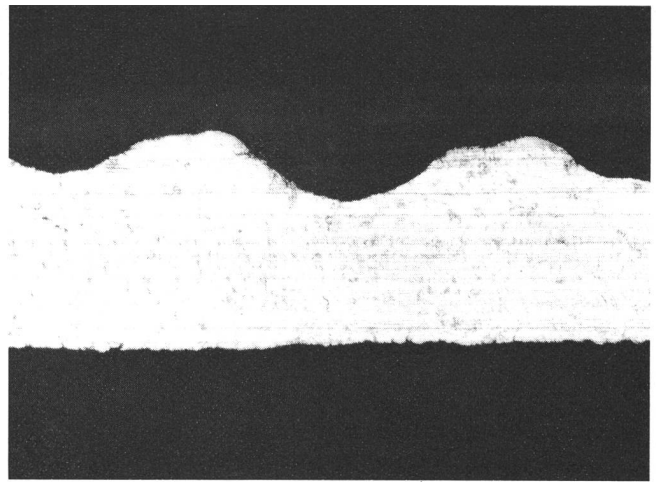
**Fig. 17**

Querschnitt durch eine Korrosionsstelle der in *Figur 15* abgebildeten Bleimantelprobe — Coupe d'un point de corrosion de l'échantillon de gaine de plomb représenté à la figure 15

Die Korrosionsfurchen und -gräben weisen erosionsartig gerundete Kanten und glatte Wände auf (Vergrösserung 15fach) — Les sillons et les anfractuosités de corrosion présentent des arêtes arrondies et des parois lisses, comme s'il y avait eu érosion (agrandissement 15 fois)

arrondies par l'érosion et des parois lisses comme le montre la coupe à travers deux sillons de corrosion voisins de l'exemple présenté à la figure 17.

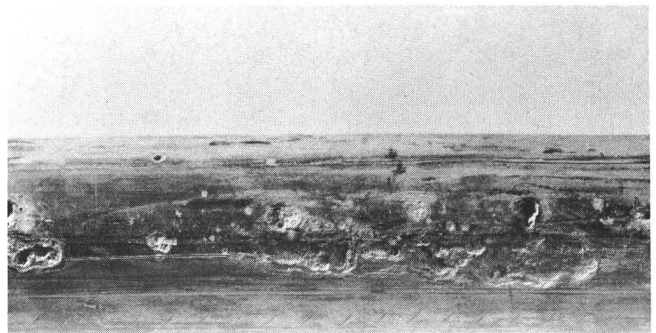
**Fig. 19**

- Vereinzelt treten aber auch Korrosionsbilder auf, die auf den ersten Blick den durch Fremdstromelektrolyse entstandenen Formen gleichen. So wurde zum Beispiel das BK 80056 in der Kunststoffrohranlage Altdorf und das BK 20006 in einer Rohrblochanlage zwischen Vésenaz und La Capite korrodiert, von dem die Figuren 19...21 stammen. Der Korrosionsdurchbruch erfolgte 1976 nach 6jährigem Betrieb innerhalb eines Rohrzugs. Der Kabelmantel ist auf einer Länge von etwa 1 m an mehreren Stellen im Bereich der Auflagefläche rundfleckig angefressen. Wie die *Figur 19* zeigt, sind neben flachen, runden Wannen einige kleine Perforationsstellen vorhanden, die Elektrolysekratern gleichen und zum Teil noch Korrosionsprodukte enthalten. Fremdstrombeeinflusste Elektrolysevorgänge sind jedoch in Kunststoffrohren nur schwer vorstellbar, weshalb wir annehmen, dass die elektrolytische

Fehlerstelle am BK 20006 in einem Rohrzug zwischen Vésenaz und La Capite entstanden — Défectuosité survenue au CR 20006 dans un tube reliant Vésenaz à La Capite

Im Bereich der Auflagefläche sind neben flachen, runden Wannen einige kleine Anfressungen vorhanden, die Elektrolysekratern gleichen, und um einzelne Löcher sind ringförmige Spuren weisser Rückstände zu erkennen ( $\frac{3}{4}$  natürliche Grösse) — Dans la zone de la surface de contact, on reconnaît à côté de cuvettes plates et circulaires quelques petits cratères semblables à ceux qui se produisent par électrolyse et quelques trous entourés de traces circulaires de résidus blancs (échelle:  $\frac{3}{4}$  grandeur naturelle)

- On rencontre cependant aussi des corrosions isolées qui ressemblent, à première vue, à la forme de corrosion typique de l'électrolyse par courants vagabonds. Ainsi, les figures 19...21 montrent des corrosions observées sur le CR 80056 de l'installation en tubes de matière synthétique d'Altdorf et le CR 20006 d'une telle installation établie entre Vésenaz et La Capite. La perforation due à la corrosion se produisit en 1976, après 6 ans d'exploitation, à l'intérieur d'un tube. La gaine du câble fut attaquée à plusieurs endroits, sur une longueur d'environ 1 mètre, par des corrosions sous forme de taches circulaires localisées (zone de contact). A la figure 19, on peut observer, à côté de cuvettes plates et rondes, quelques petites perforations qui ressemblent à des cratères d'électrolyse et qui contiennent en partie des produits de corrosion. Il est cependant difficile de se représenter des corrosions dues à des courants vagabonds dans des tubes en matière synthétique, raison pour laquelle il y a lieu d'admettre que les corrosions de nature électrolytique proviennent de la formation d'éléments d'aération ou de chaînes de concentration. Des coupes à travers les gaines de plomb considérées ont en tout cas montré, en plus des cuvettes typiques pour la corrosion par les eaux de ciment (fig. 20), des cratères à parois concaves semblables à ceux qu'on observe dans les phénomènes d'électrolyse (fig. 21). Au vu des traces circulaires de résidus autour de certains points de corrosion (faiblement visibles sur la fig. 19), on peut supposer que de telles formes de corrosion surviennent

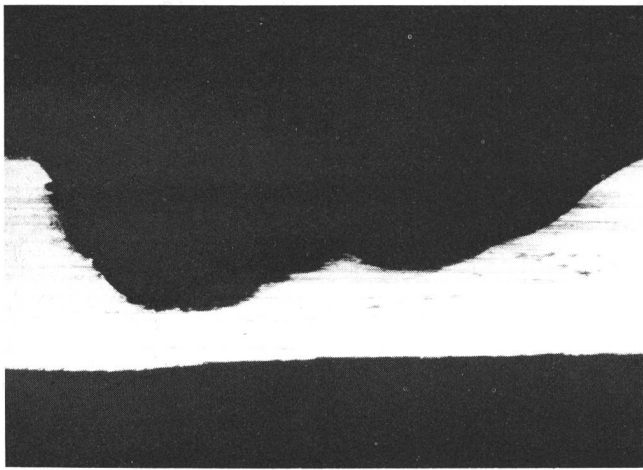
Fig. 20  
Querschnitt durch eine wannenförmige Anfrassung der in Figur 19 abgebildeten Bleimantelprobe — Coupe d'une cuvette de corrosion de l'échantillon de gaine de plomb représenté à la figure 19  
Vergrößerung 12fach — Agrandissement 12 fois

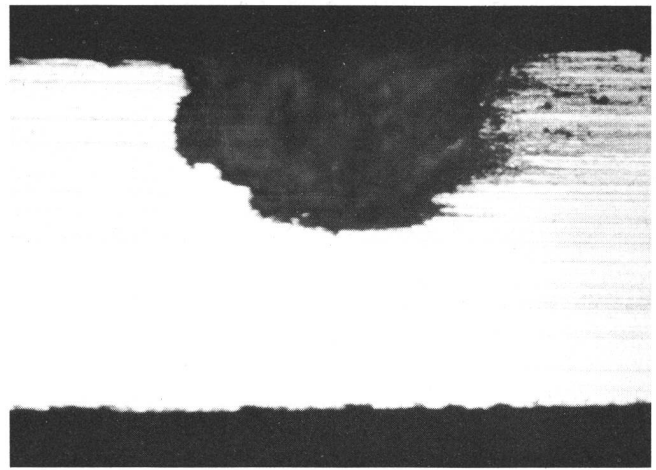
Fig. 21  
Querschnitt durch eine kraterförmige Korrosionsstelle der in Figur 19 abgebildeten Bleiprobe — Coupe d'un cratère de corrosion de l'échantillon de plomb représenté à la figure 19  
Vergrößerung 20fach — Agrandissement 20 fois

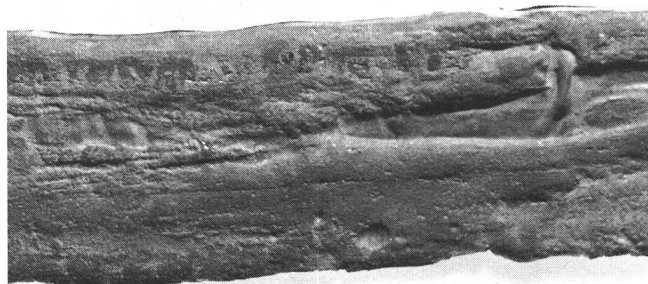
- Ein völlig anderes Korrosionsbild ist an der in Figur 22 gezeigten Bleimantelprobe entstanden. Dieser Kabelmantelabschnitt aus antimonlegiertem Blei (0,7 % Sb) stammt aus der Kunststoffrohranlage Wollerau. Der Bleimantel ist auf seiner ganzen Oberfläche mit einer dicken, porösen Kruste roten und gelben Bleioxids bedeckt, so dass die Bleiwandstärke auf dem ganzen Kabelquerschnitt mehr oder weniger vermindert ist. Wie die Figur 23 zeigt, ist schliesslich die Bleinaht gerissen, weil sie als Gefügeinhomogenität von der angreifenden Lösung bevorzugt abgetragen wird. Die Ausbildung dieser Korrosionsform ist einerseits darauf zurückzuführen, dass die betroffene Kabellänge vollständig von basischem Wasser überflutet war, das zwar zur Zeit der Untersuchung lediglich einen pH-Wert von 10,3 aufwies, zeitweise aber wesentlich stärker basisch reagiert haben muss, wie aus den vorgefundenen Kalkablagerungen zu schliessen ist (Fig. 10). Andererseits wird antimonlegiertes Blei durch basische Wässer offensichtlich homogener und breitflächiger abgetragen als Reinblei oder niedriglegiertes Tellurblei, wie wir dies beim im Abschnitt 61 beschriebenen Versuch beobachten konnten.

**Fig. 22**  
Bleimantelprobe vom BK Wollerau–Freienbach — Echantillon de plomb du CR Wollerau–Freienbach

Die ganze Oberfläche ist mit einer dicken porösen Schicht roten Blei-oxids bedeckt. Die Wandstärke des Bleimantels ist überall reduziert, und es sind grossflächige Stellen vorhanden, wo der Bleimantel nur noch wenige Zehntelsmillimeter stark ist ( $\frac{1}{3}$  natürliche Grösse) — Toute la surface est recouverte d'une couche épaisse et poreuse d'oxyde de plomb rouge. L'épaisseur de la gaine de plomb a partout diminué et a été ramenée à quelques dixièmes de millimètre sur de grandes surfaces (échelle:  $\frac{1}{3}$  grandeur naturelle)

- La *figure 22* illustre un type de corrosion entièrement différent, observé sur un échantillon de gaine de plomb. Cette section provient d'un câble revêtu d'une gaine de plomb allié à de l'antimoine (0,7 % Sb) de l'installation en tubes de matière synthétique de Wollerau. La gaine de plomb est couverte sur toute sa surface d'une croûte épaisse et poreuse d'oxyde de plomb rouge et jaune, si bien que l'épaisseur du revêtement s'en trouve plus ou moins diminuée sur toute la section du câble. On voit, sur la *figure 23*, que la suture de plomb a finalement éclaté, vu que la solution agressive l'a attaquée de préférence en tant que structure non homogène. Cette forme de corrosion est, d'une part, imputable au fait que la section de câble était entièrement immergée dans un liquide fortement basique — à l'époque de l'examen, il n'avait qu'un pH de 10,3 — mais avait dû avoir parfois une concentration basique beaucoup plus forte, comme l'ont révélé les dépôts de calcaire découverts (fig. 10). On sait par ailleurs que le plomb allié à de l'antimoine est évacué de manière plus homogène et sur de grandes surfaces par les eaux basiques, en tout cas d'une façon beaucoup plus prononcée que le plomb pur ou le plomb à faible teneur en tellure, comme les essais décrits au paragraphe 61 l'ont montré.

- In Kunststoffrohrblockanlagen sind nur noch Kabel mit Korrosionsschutzhülle einzuziehen. Anstelle der Kabel mit blankem Bleimantel (Typ A) sind polyäthylenumspritzte Bleimantelkabel zu verwenden (Typ AT).
- Kabel mit einem Durchmesser über dem Bündel von mehr als 43 mm sind mit einer um 10 % reduzierten Bleimantelstärke zu beschaffen, womit ein Teil der für den geforderten Kunststoffmantel anfallenden Mehrkosten aufgefangen werden soll.

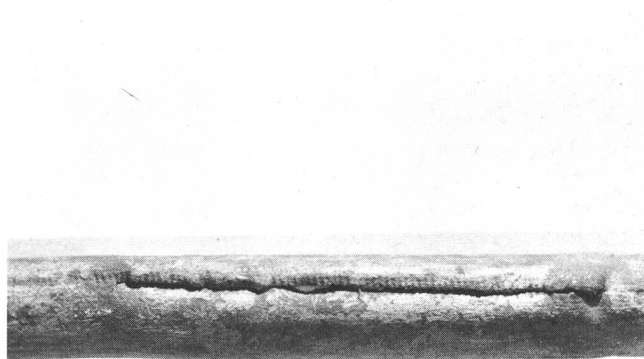
**Fig. 23**  
Fehlerstelle des BK Wollerau–Freienbach — Défectuosité du CR Wollerau–Freienbach

Nachdem der Bleimantel auf seinem ganzen Umfang flächig mehr oder weniger tief abgetragen worden ist, kam es schliesslich zur Rissbildung im Bereich der eine Gefüge-Inhomogenität bildenden Bleinaht (halbe natürliche Grösse) — Après une attaque en surface sur tout le pourtour de la gaine du câble avec évacuation plus ou moins profonde de plomb, la suture a finalement éclaté (fissures) en raison de sa structure non homogène (échelle:  $\frac{1}{2}$  grandeur naturelle)
