**Artikel:** Erfahrungen bei einer Grundwasserverunreinigung durch Benzin  
**Autor:** Blau, René V. / Schlunegger, Urs P.  
**DOI:** <https://doi.org/10.5169/seals-163853>

# Erfahrungen bei einer Grundwasserverunreinigung durch Benzin

von RENÉ V. BLAU und URS P. SCHLUNEGGER

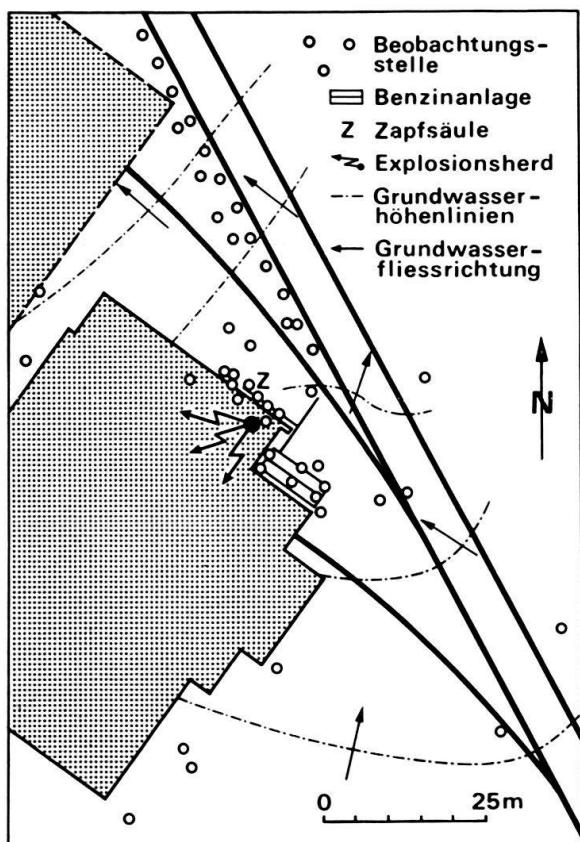
Fig. 1. Situation; mittlerer hydraulischer Gradient 4‰.

- c) Die Resultate der untersuchten Erdproben im Bereich 0,7 bis 2,0 m unter OK Terrain können wie folgt dargestellt werden:
- Ein zusammenhängendes Feld hoher Benzinkonzentrationen (Werte zwischen 220 und, unter dem Tank, 36 000 ppm) erstreckt sich von den nordwestlichen Tankenden bis nordwestlich der Zapfsäule; vgl. Fig. 1 und 2.

- Südöstlich des Fabrikgeländes und der Tankanlagen sind bei den verfügbaren Beobachtungsstellen (vgl. Fig. 1) Gehalte an Kohlenwasserstoffen zwischen 0,4 und 1,6 ppm in Wasserproben, zwischen 12 und 63 ppm in Erdproben nachgewiesen worden. Benzin konnte nicht festgestellt werden. Unter dem südöstlichen Teil der Benzintanks sind wohl Konzentrationen bis zu 2500 ppm gefunden worden; es handelt sich aber nicht um Benzin, sondern wahrscheinlich um Rückstände der gelösten bituminösen Tankisolation (nicht näher untersucht).  
Ein Heranfliessen des Benzins aus südöstlicher oder südlicher Richtung kann daher ausgeschlossen werden.

Im Bereich der Benzintankanlage und des nordöstlichen Vorplatzes (vgl. Fig. 1) ist bis 1 m unter den Grundwasserspiegel das stark verschmutzte Erdreich ausgehoben worden. Leider war ein Ausbaggern des ganzen Platzes zwischen Fabrik und Bahn nicht möglich, da eine Reihe wichtiger Leitungen den Platz queren.

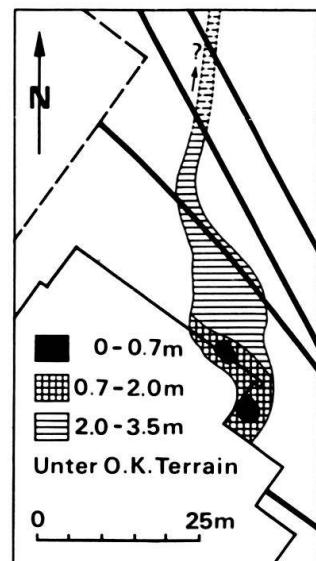
Fig. 2. Ausbreitung des Benzins im Untergrund vom September 1968 bis Dezember 1969. Beobachtungsstellen vgl. Fig. 1.

- Beim Ausheben der Sondierschlitte im Bereich der Benzinanlage erwies es sich, dass durch eine Fehlmanipulation oder einen früheren Defekt Benzin in einen Mannlochschacht gelangt war. Da dieser gegen unten nur ungenügend abgedichtet war, floss das Benzin über den nordöstlichen der beiden Doppelmanteltanks in den Untergrund (vgl. Fig. 1). Ferner musste festgestellt werden, dass auch bei der Zapfsäule Verluste aufgetreten sind.
- Die aus den neu geschaffenen Beobachtungsstellen im Bereich 0 bis 0,7 m unter OK Terrain entnommenen Erdproben zeigten folgendes Bild:
  - Einzig beim erwähnten Mannlochschacht und bei der Zapfsäule finden sich hohe Benzinkonzentrationen (von 10–400 ppm); vgl. Fig. 2.

- Ein ausgedehntes Feld hoher Benzinkonzentrationen im Untergrund erstreckt sich vom nordwestlichen Ende der Benzintanks unter den Mannlöchern ca. 40 m weit in nordnordwestlicher Richtung. Die 1969 vom Kant. Gewässerschutzlaboratorium zur Überwachung der verschiedenen Mineralölkontaminationen im ganzen Gebiet durchgeföhrten gaschromatographischen und infrarotspektroskopischen Untersuchungen haben gezeigt, dass das Grundwasser in einem bestehenden Beobachtungsrohr 125 m nordnordwestlich der Unfallstelle ebenfalls wechselnde Mengen (0,5–1,1 ppm; Benzin in einer Bestimmung nachgewiesen; Proben ohne vorheriges Pumpen abgeschöpft) von Mineralöl aufweist. Diese Verunreinigung hängt wahrscheinlich mit der oben beschriebenen zusammen; vgl. Fig. 2.
