Rutschgebiet Gufler–Schluchen (Weesen, Kanton St. Gallen)

Ein Kriechhang befördert sich vorübergehend zum Rutschhang

Von RUDOLF WULLIMANN und FRITZ MADSEN¹⁾

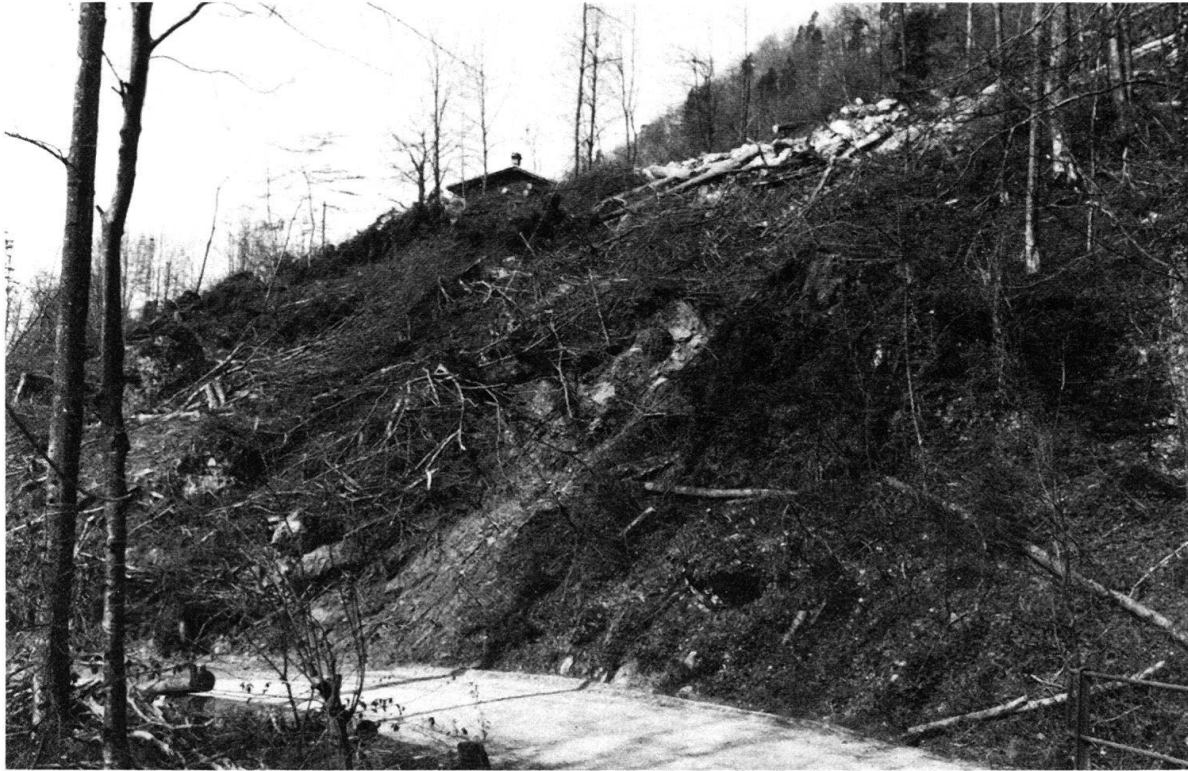
Fig. 3. Wegen lokaler Instabilitäten in den Böschungen mussten Bäume gefällt und schwach eingebundene Blöcke gesprengt werden. Am oberen Bildrand Dach des Hauses 1 (Aufnahme: 7. Mai 1979). (Bild: Neg. Nr. 9/50/15A; 7. Mai 1979.)

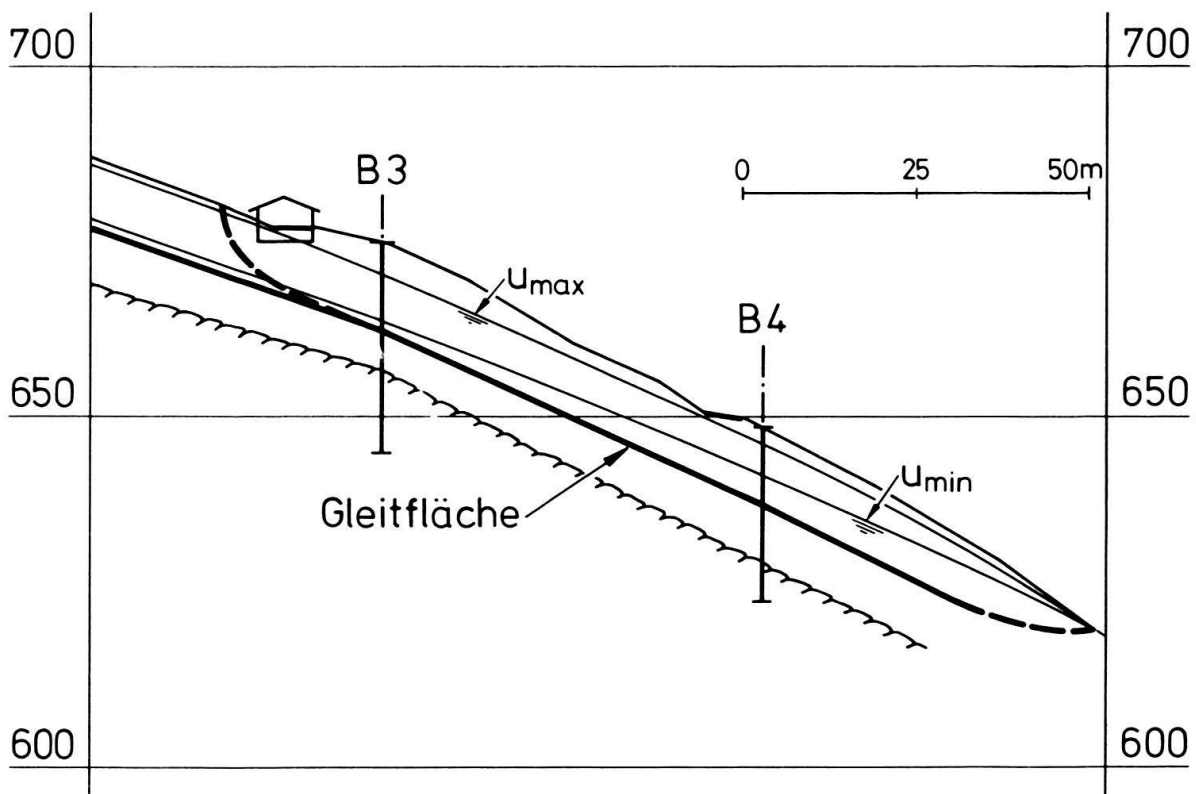
Die aus den Inklinometermessungen sich ergebende Lage der Gleitflächen (Fig. 8) liess bald einmal erkennen, dass es praktisch unmöglich war, sich mit baulichen und finanziell verantwortbaren Mitteln gegen die Bewegung zu stemmen, liegen doch die zur Terrainoberfläche ungefähr parallel verlaufenden Gleitflächen in einer Tiefe bis zu 14 m unter OK Terrain.

Fig. 8. Schnitt A-A. Lage der Gleitflächen und der Felsoberfläche sowie Angaben bezüglich der Hangwasserverhältnisse.

Als freie Grössen verblieben die Kohäsion c' und die Lage des Hangwasserspiegels, wovon in Figur 8 zwei Extremlagen u_{\max} und u_{\min} eingezeichnet sind.

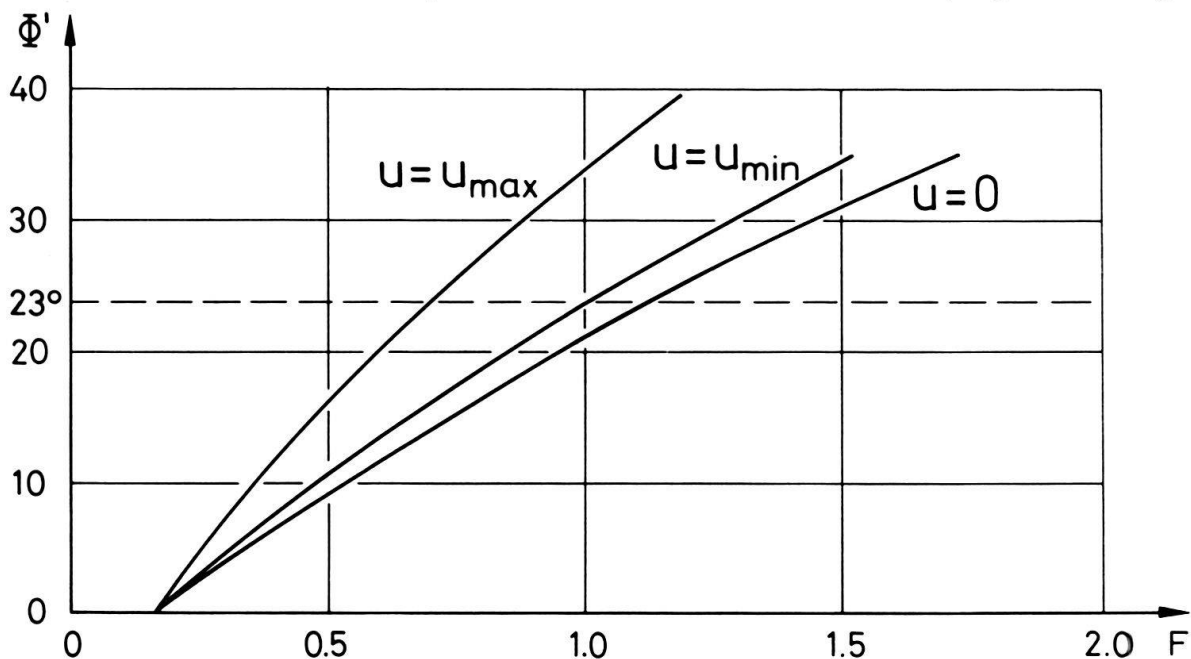
Mit der Kombination $\Phi'_{\text{rest}} \sim 23^\circ$, $c' \sim 10 \text{ kN/m}^2$ und $u \sim u_{\min}$ ergibt sich, im Sinne einer sogenannten Rückwärtsrechnung, eine Sicherheit von $F \sim 1,0$, das heisst der Bruchzustand. Ein Beispiel dieser Zusammenhänge ist in Figur 9 dargestellt.

Ein Ansteigen des Hangwasserspiegels bzw. der Porenwasserspannungen von u_{\min} auf u_{\max} hat eine Reduktion des Sicherheitsfaktors auf $F \sim 0,7$ zur Folge.

Fig. 9. Sicherheitsfaktor F in Funktion des Reibungswinkels Φ' für die Kohäsion $c' = 10 \text{ kN/m}^2$. Scharparameter: Porenwasserspannungen u .

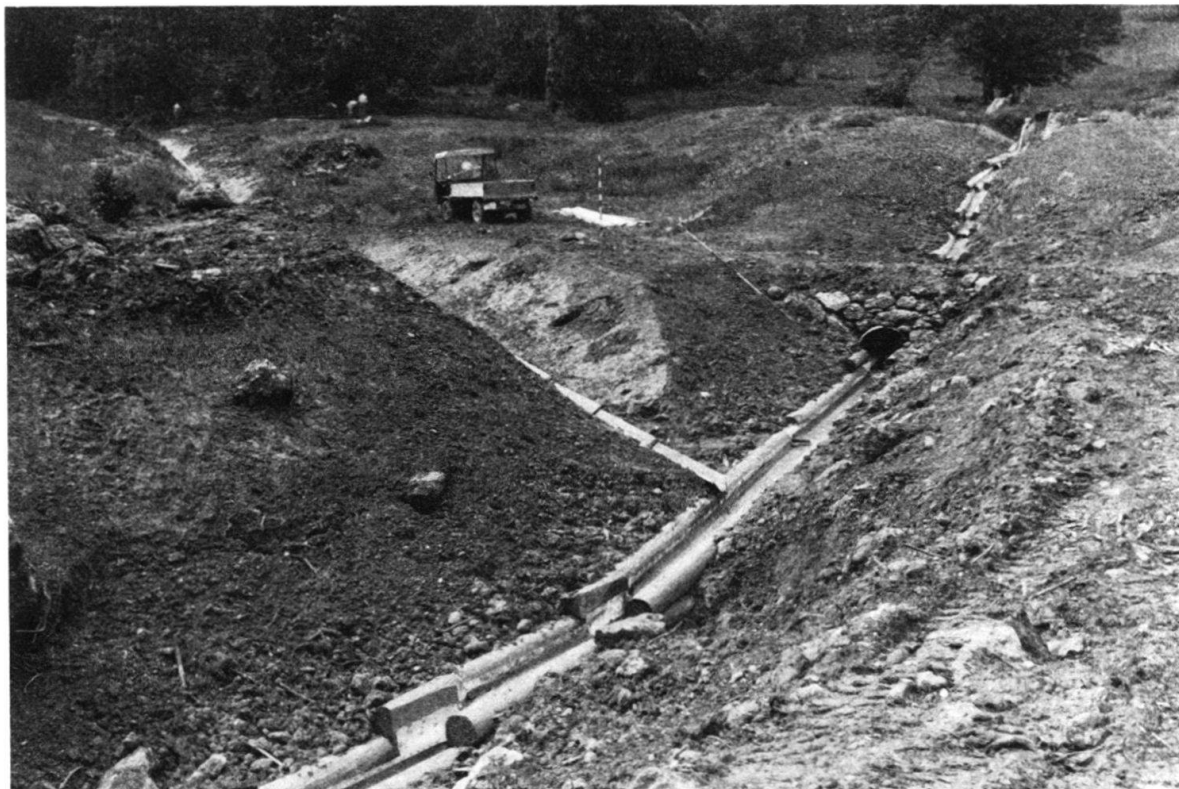
Fig. 10. V-Gräben oberhalb der obersten Rutschnarisse. Saalenbach in Holzkännel verlegt (Aufnahme: 5. Juni 1979). (Bild: Neg. Nr. 9/46/7; 5. Juni 1979.)

Im Rahmen des Möglichen wurden demnach die bereits früher eingeleiteten Sofortmassnahmen fortgeführt und ergänzt. Das Wasser aller gefundenen Quellen wurde gefasst und abgeleitet und die Abdichtung des Saalenbaches weitergeführt. In einem stark durchnässten Gebiet oberhalb der obersten Rutschanrisse (siehe Fig. 2) wurden V-förmige Entwässerungsgräben erstellt (Fig. 10). Dazu prüfte man die Möglichkeit von Bachumleitungen.

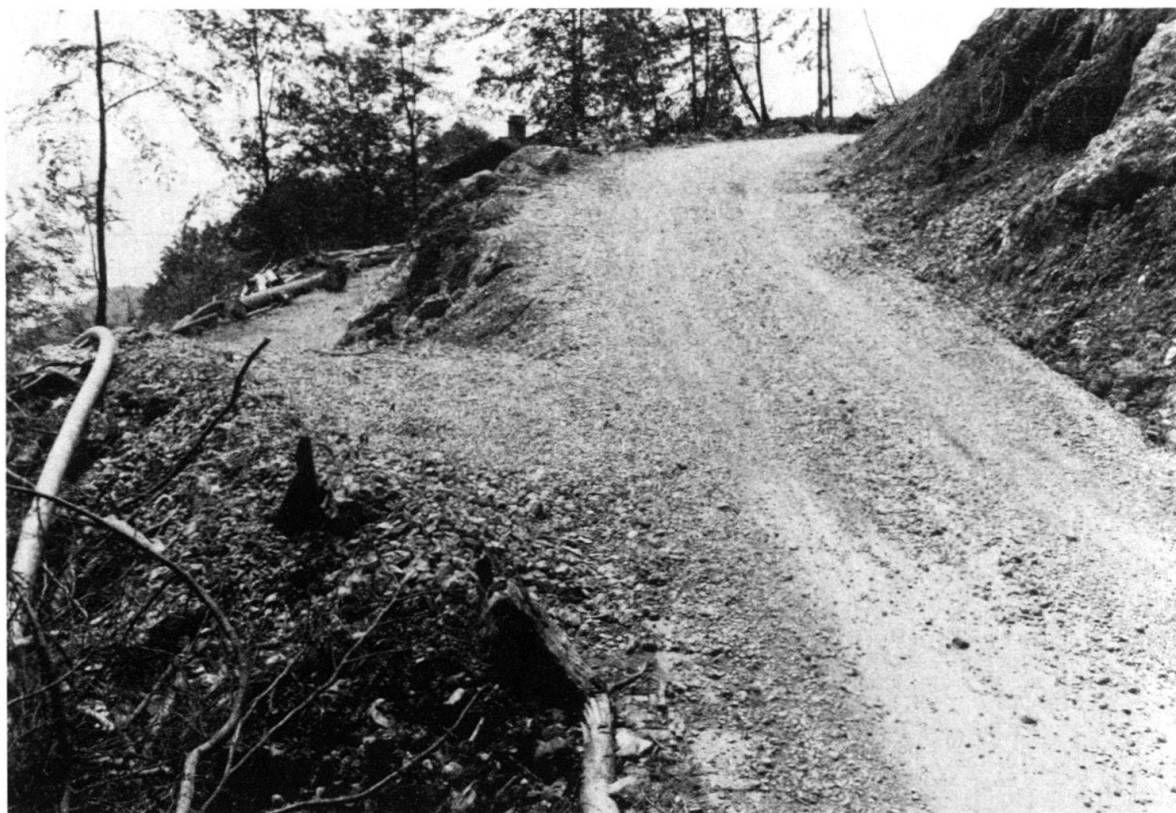
Fig. 11. Begradigung der Strasse beim Haus 1. Links alte, durch Rutschung verschobene Strasse (Aufnahme: 5. Juni 1979). (Bild: Neg. Nr. 9/48/13; 5. Juni 1979.)

Die Strasse wurde laufend ausgebessert. Eine Strassenkorrektur grösseren Umfanges war beim Haus 1 notwendig. Durch die aus Figur 6 ersichtlichen grossen Bewegungen an dieser Stelle (beim Punkt 8 PP) bildete sich in der bergseits des Hauses vorbeiführenden Strasse eine grosse Mulde, wodurch das bergwärts führende Strassenstück, an der Grenze zur Zone des Hanges mit kleineren Bewegungen, übersteil wurde und nicht mehr befahren werden konnte. Die Strasse wurde hier durch Verlegen der Achse um etwa 10 m bergwärts begradigt (Fig. 11). Heute kann hier die damalige Verschiebung des Hanges von über 10 m an der Lage der alten und des korrigierten Strassenstückes augenfällig konstatiert werden. Eine weitere grössere Strassenkorrektur war auch bei B4 (Fig. 2) notwendig.
