Artikel: Rutschgebiet Gufler-Schluchten (Weesen, Kanton St. Gallen) : ein Kriechhang befördert sich vorübergehend zum Rutschhang
Autor: Wullimann, Rudolf / Madsen, Fritz
DOI: <https://doi.org/10.5169/seals-165648>

Rutschgebiet Gufler–Schluchen (Weesen, Kanton St. Gallen)

Ein Kriechhang befördert sich vorübergehend zum Rutschhang

Von RUDOLF WULLIMANN und FRITZ MADSEN¹⁾

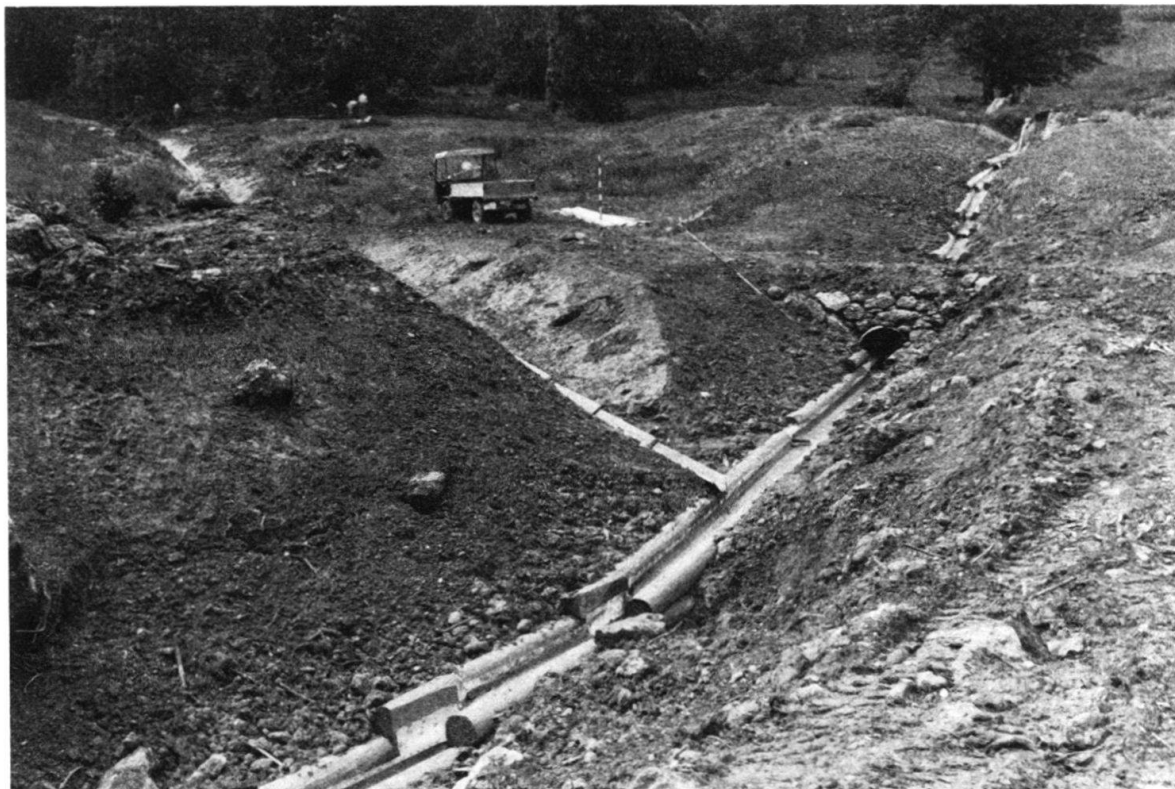
Fig. 10. V-Gräben oberhalb der obersten Rutschnarisse. Saalenbach in Holzkännel verlegt (Aufnahme: 5. Juni 1979). (Bild: Neg. Nr. 9/46/7; 5. Juni 1979.)

Im Rahmen des Möglichen wurden demnach die bereits früher eingeleiteten Sofortmassnahmen fortgeführt und ergänzt. Das Wasser aller gefundenen Quellen wurde gefasst und abgeleitet und die Abdichtung des Saalenbaches weitergeführt. In einem stark durchnässten Gebiet oberhalb der obersten Rutschanrisse (siehe Fig. 2) wurden V-förmige Entwässerungsgräben erstellt (Fig. 10). Dazu prüfte man die Möglichkeit von Bachumleitungen.

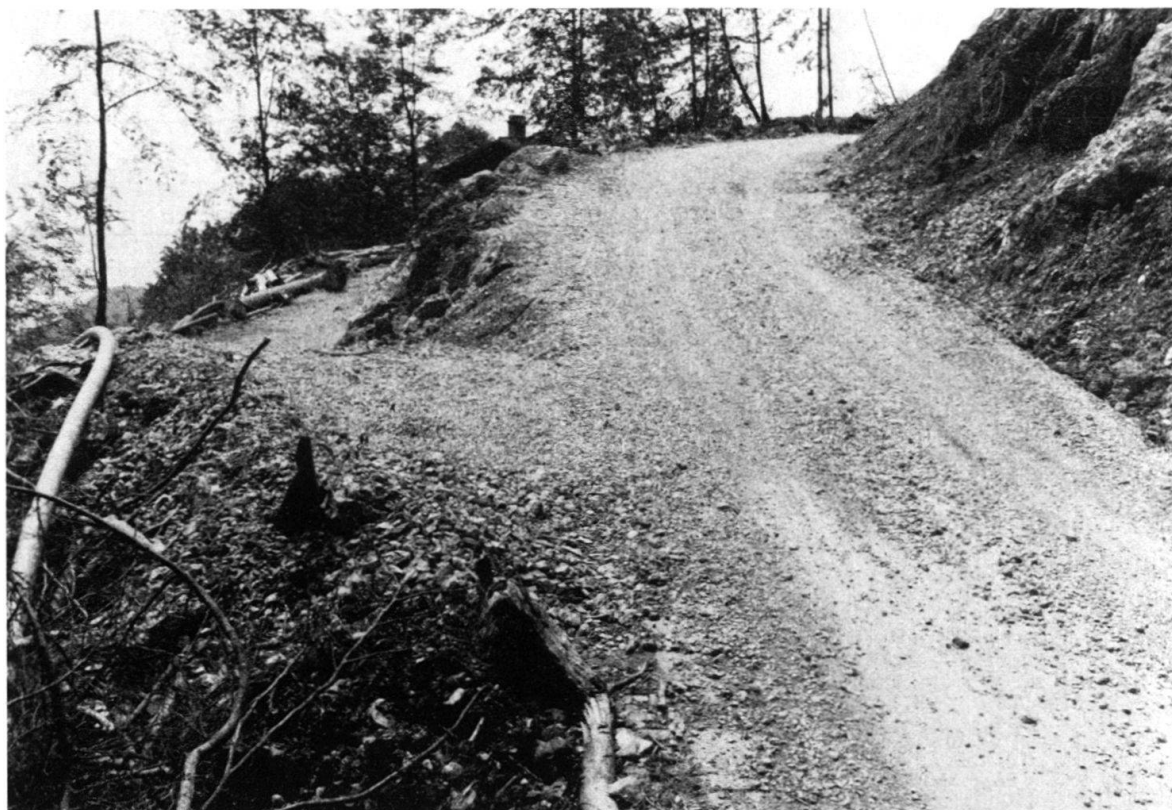
Fig. 11. Begradigung der Strasse beim Haus 1. Links alte, durch Rutschung verschobene Strasse (Aufnahme: 5. Juni 1979). (Bild: Neg. Nr. 9/48/13; 5. Juni 1979.)

Die Strasse wurde laufend ausgebessert. Eine Strassenkorrektur grösseren Umfanges war beim Haus 1 notwendig. Durch die aus Figur 6 ersichtlichen grossen Bewegungen an dieser Stelle (beim Punkt 8 PP) bildete sich in der bergseits des Hauses vorbeiführenden Strasse eine grosse Mulde, wodurch das bergwärts führende Strassenstück, an der Grenze zur Zone des Hanges mit kleineren Bewegungen, übersteil wurde und nicht mehr befahren werden konnte. Die Strasse wurde hier durch Verlegen der Achse um etwa 10 m bergwärts begradigt (Fig. 11). Heute kann hier die damalige Verschiebung des Hanges von über 10 m an der Lage der alten und des korrigierten Strassenstückes augenfällig konstatiert werden. Eine weitere grössere Strassenkorrektur war auch bei B4 (Fig. 2) notwendig.
