**Artikel:** Rutschgebiet Gufler-Schluchten (Weesen, Kanton St. Gallen) : ein Kriechhang befördert sich vorübergehend zum Rutschhang  
**Autor:** Wullimann, Rudolf / Madsen, Fritz  
**DOI:** <https://doi.org/10.5169/seals-165648>

# Rutschgebiet Gufler–Schluchen (Weesen, Kanton St. Gallen)

## Ein Kriechhang befördert sich vorübergehend zum Rutschhang

Von RUDOLF WULLIMANN und FRITZ MADSEN<sup>1)</sup>

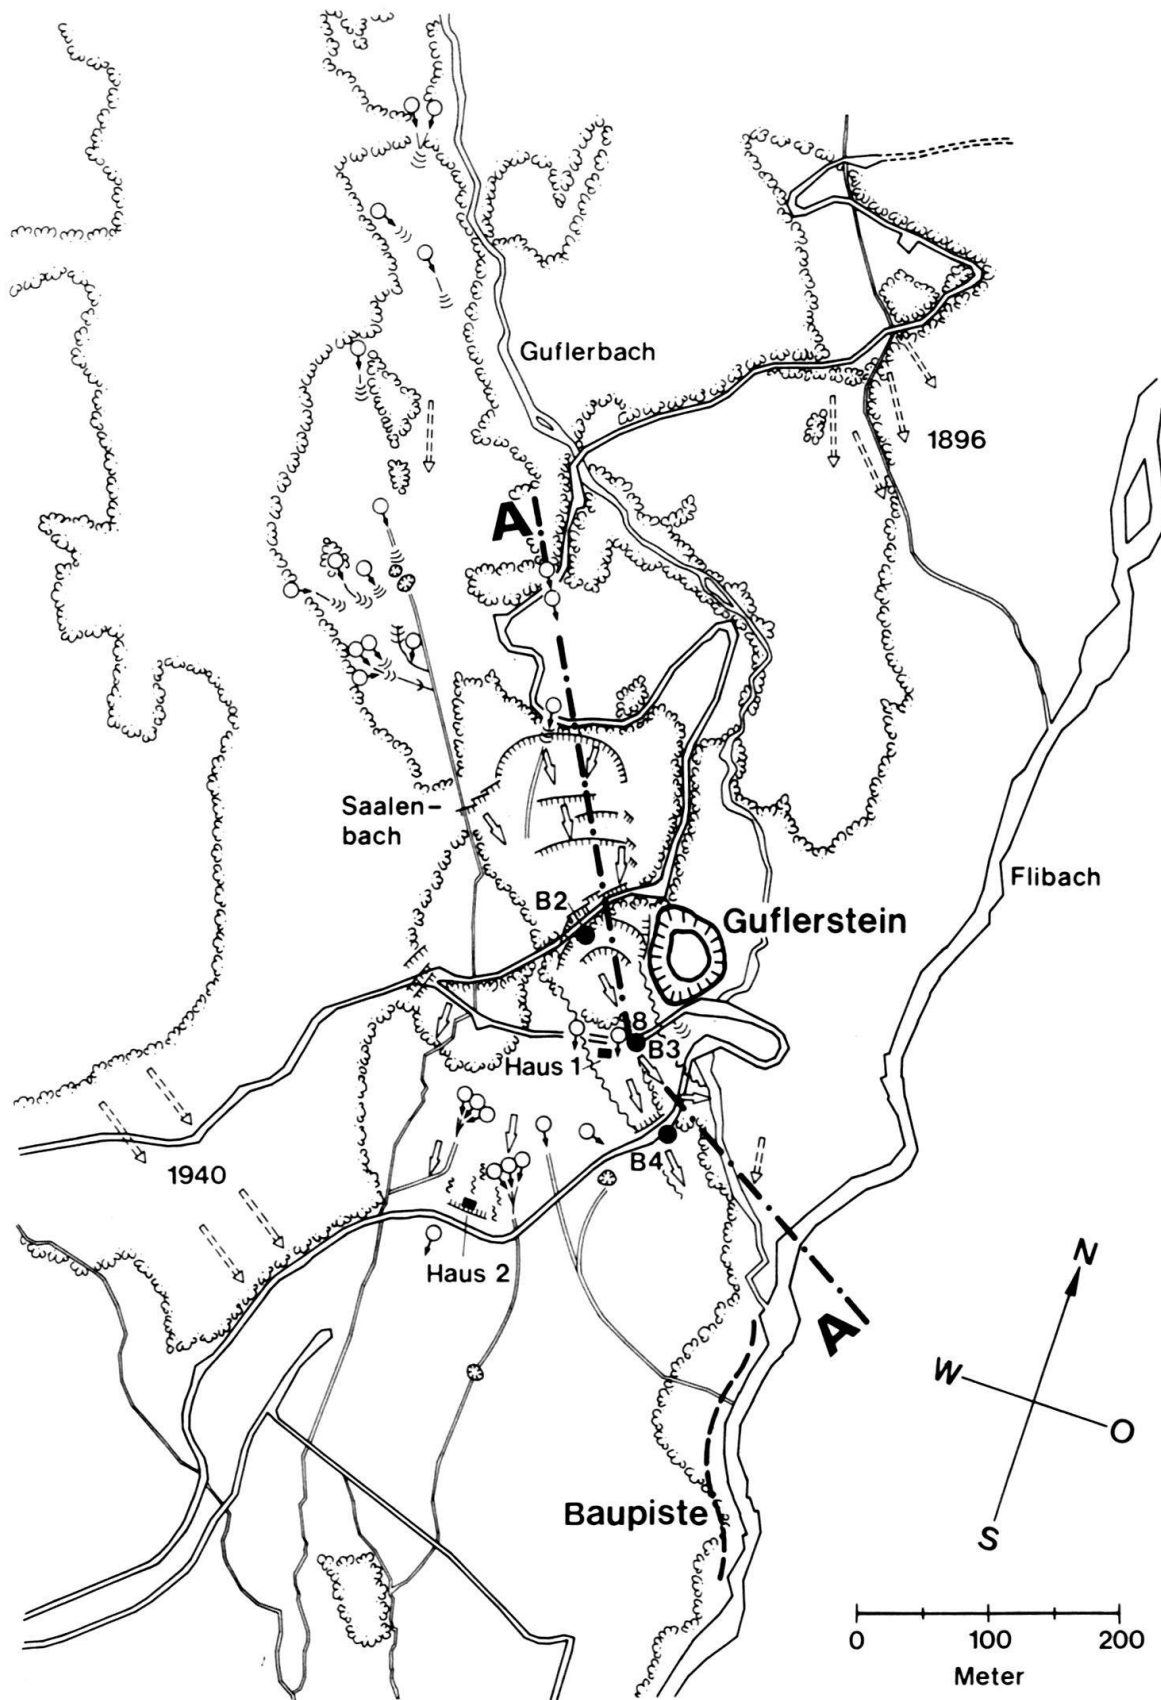
Fig. 2. Situation des Rutsches. Schnitt A-A verläuft durch das Gebiet mit den grössten Verschiebungsgeschwindigkeiten. Lage der Bohrungen B2, B3 und B4. Der Vermessungspunkt 8 liegt bei B3.

Anfang Juli 1978 wurden erste Anzeichen entdeckt, die auf eine verstärkte Geländebeziehung im zum Teil bewaldeten Gebiet Gufler-Schluchen (siehe Landeskarte 1:25 000, Blatt 1134, Koord. etwa 726.000/223.000, und Fig. 1 und 2) hinwiesen. Im Oktober 1978 konnten im Gelände bereits Risse von 20 bis 30 cm Breite und Absackungen bis zu 40 cm Höhe festgestellt werden. Zudem zeigten sich grosse Verschiebungen und Schäden bei Haus 1 und Haus 2.

Rutschmasse erstreckt sich von der Schluchenstrasse (obere Anrißstellen in Fig. 2) bei Kote 765 m ü. M. bis zum Guflerbach bei Kote 620 m ü. M. Gemäss den unterschiedlichen Verschiebungsgeschwindigkeiten wurde das Rutschgebiet in zwei Bereiche unterteilt. Der unmittelbar an den Guflerstein angrenzende Bereich weist die grösste Verschiebungsgeschwindigkeit auf. Die grösste Geschwindigkeit wurde im April 1979 mit 2,5 m innert 14 Tagen gemessen. Der weiter westlich gelegene Bereich mit dem Haus 2 (Fig. 2) verschiebt sich weniger stark. Es wurden hier Bewegungen im Dezimeterbereich festgestellt. Der Guflerstein, welcher hauptsächlich aus Nummulitenkalk besteht, bewegt sich nicht.

Im Rahmen des Möglichen wurden demnach die bereits früher eingeleiteten Sofortmassnahmen fortgeführt und ergänzt. Das Wasser aller gefundenen Quellen wurde gefasst und abgeleitet und die Abdichtung des Saalenbaches weitergeführt. In einem stark durchnässten Gebiet oberhalb der obersten Rutschanrisse (siehe Fig. 2) wurden V-förmige Entwässerungsgräben erstellt (Fig. 10). Dazu prüfte man die Möglichkeit von Bachumleitungen.

bedroht hätten, begegnen zu können, wurde vorsorglich eine Baupiste entlang dem Flibach (siehe Fig. 2) bis zum Fusse eines möglichen Schuttkegels geführt. Schwere Erdbewegungsmaschinen hätten damit rasch zu Wegräumungsarbeiten eingesetzt werden können.

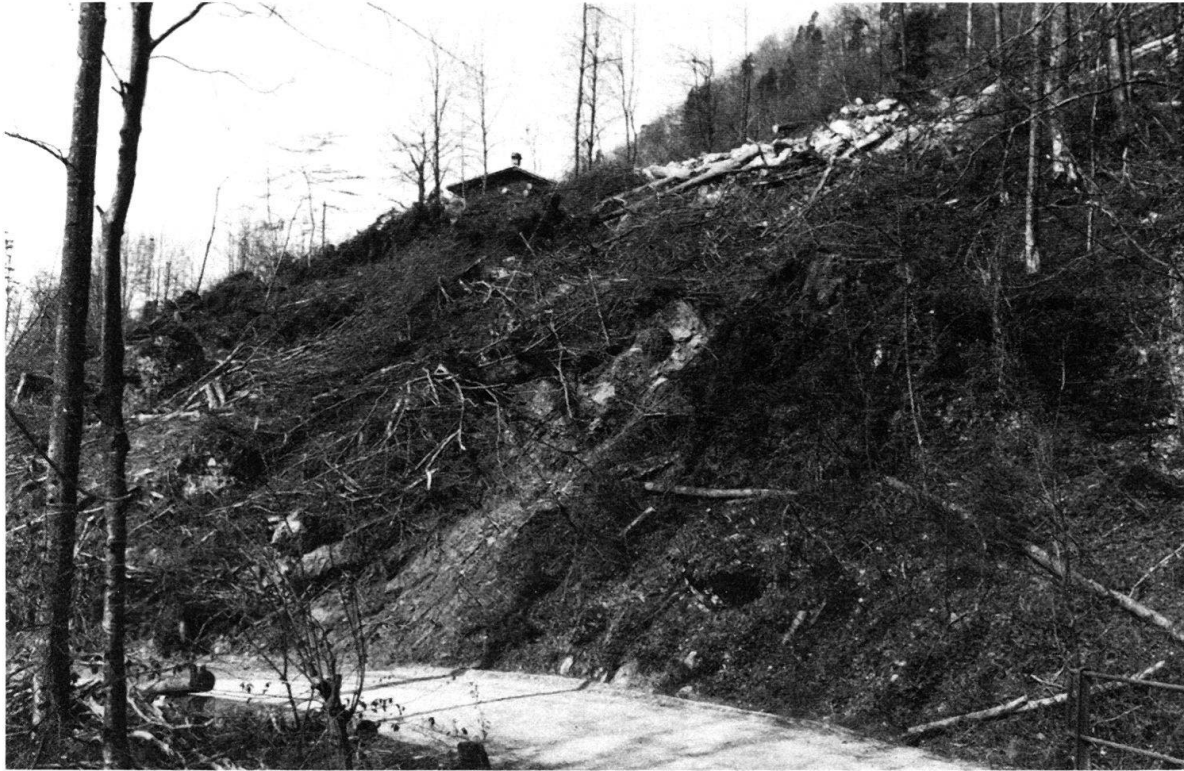
Fig. 3. Wegen lokaler Instabilitäten in den Böschungen mussten Bäume gefällt und schwach eingebundene Blöcke gesprengt werden. Am oberen Bildrand Dach des Hauses 1 (Aufnahme: 7. Mai 1979). (Bild: Neg. Nr. 9/50/15A; 7. Mai 1979.)

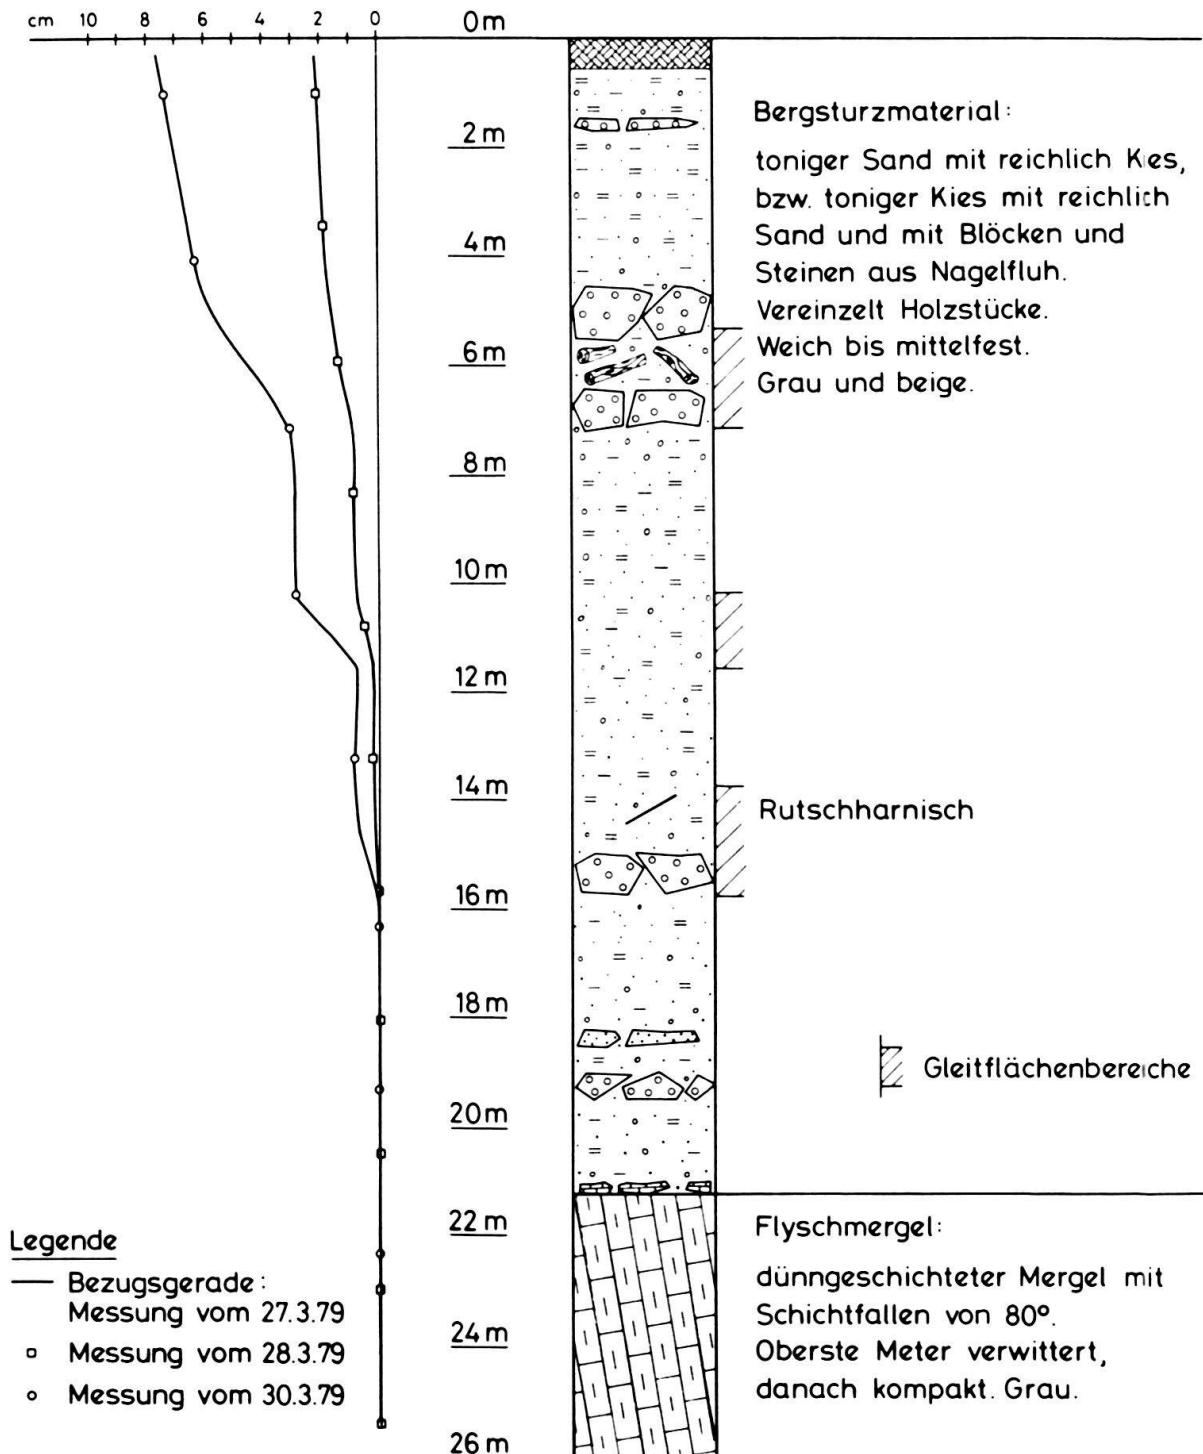
Wie aus Laboruntersuchungen an 15 Proben hervorgeht (Fig. 7), sind alle Korngrössen vertreten. Die Konsistenz ist bis in Tiefen von 10 m bis etwa 15 m weich, darunter steif bis mittelfest. Anzeichen von Bewegungszonen (Harnische) wurden nur in der Bohrung 2, in 14 m Tiefe, festgestellt.

Fig. 4. Profil der Bohrung 2 mit Inclinometermessungen.

Die Nullmessung der Rohre erfolgte gleich anschliessend an deren Einbau. Die nachfolgenden Messungen wurden in sehr kurzen Abständen durchgeführt, da die Meßsonde bei grösseren Auslenkungen nicht mehr bis ans Rohrende geführt werden kann. Die Lage der Gleitflächen ist aus den Figuren 4 und 5 deutlich ersichtlich. Während in der Bohrung 3 nur eine Gleitfläche vorhanden ist, wurden in der Bohrung 2 drei Gleitflächen festgestellt.

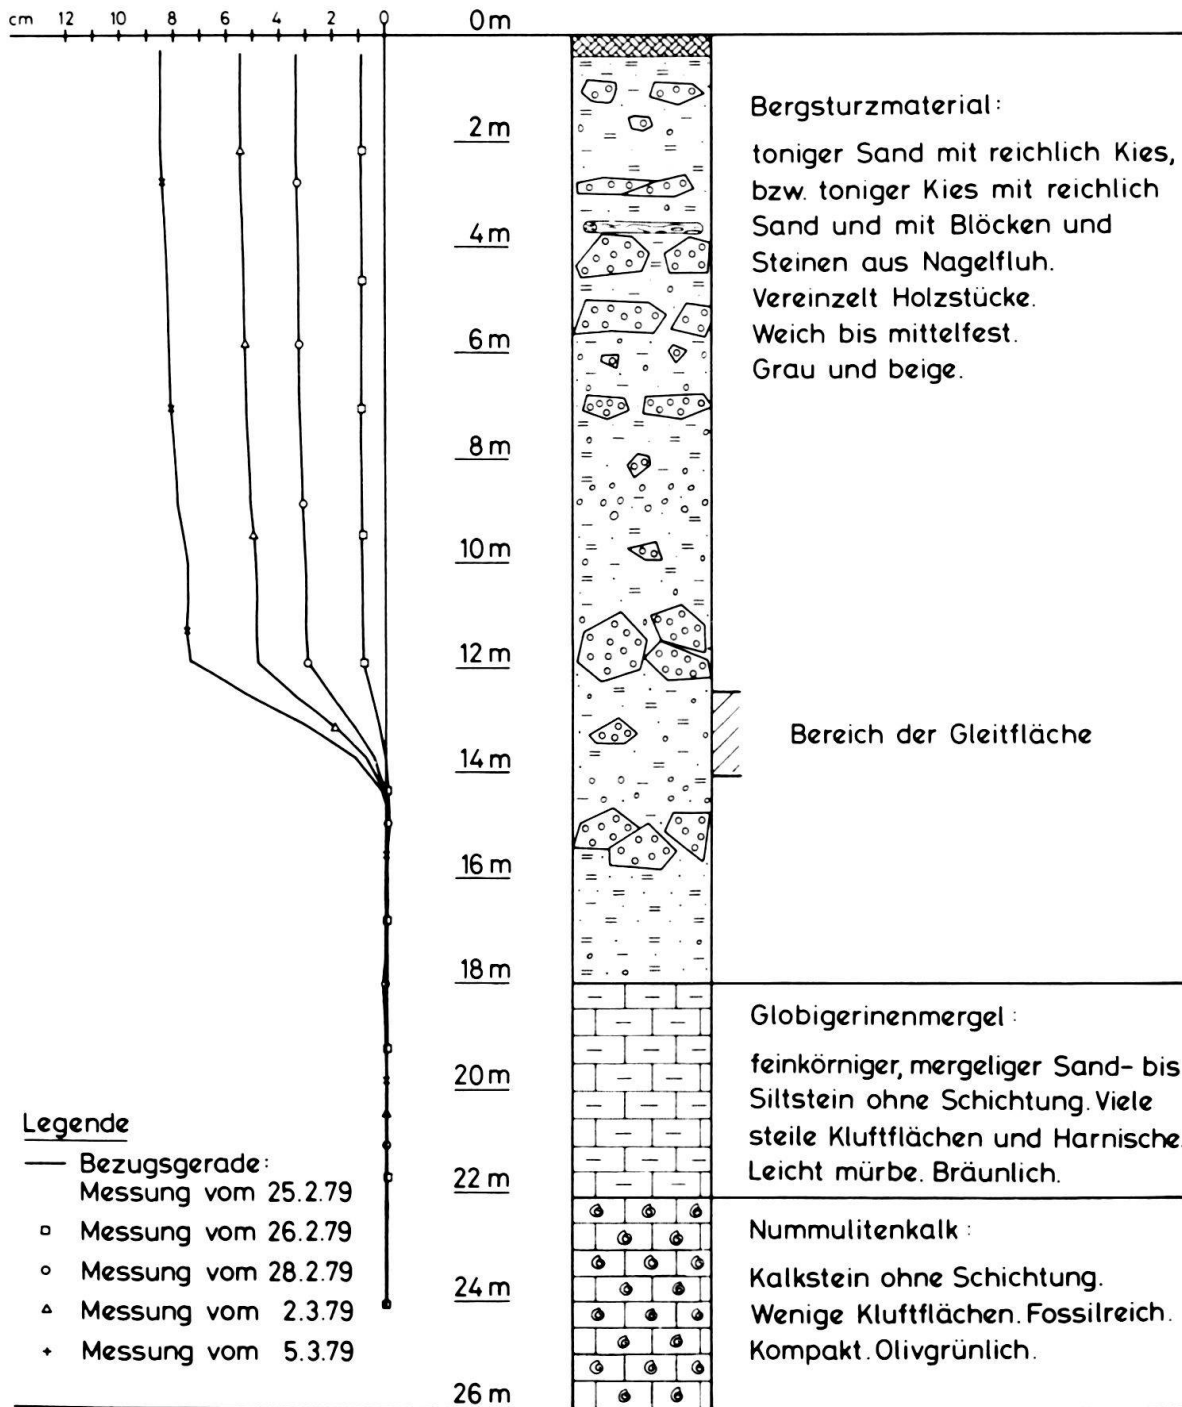
Fig. 5. Profil der Bohrung 3 mit Inclinometermessungen.

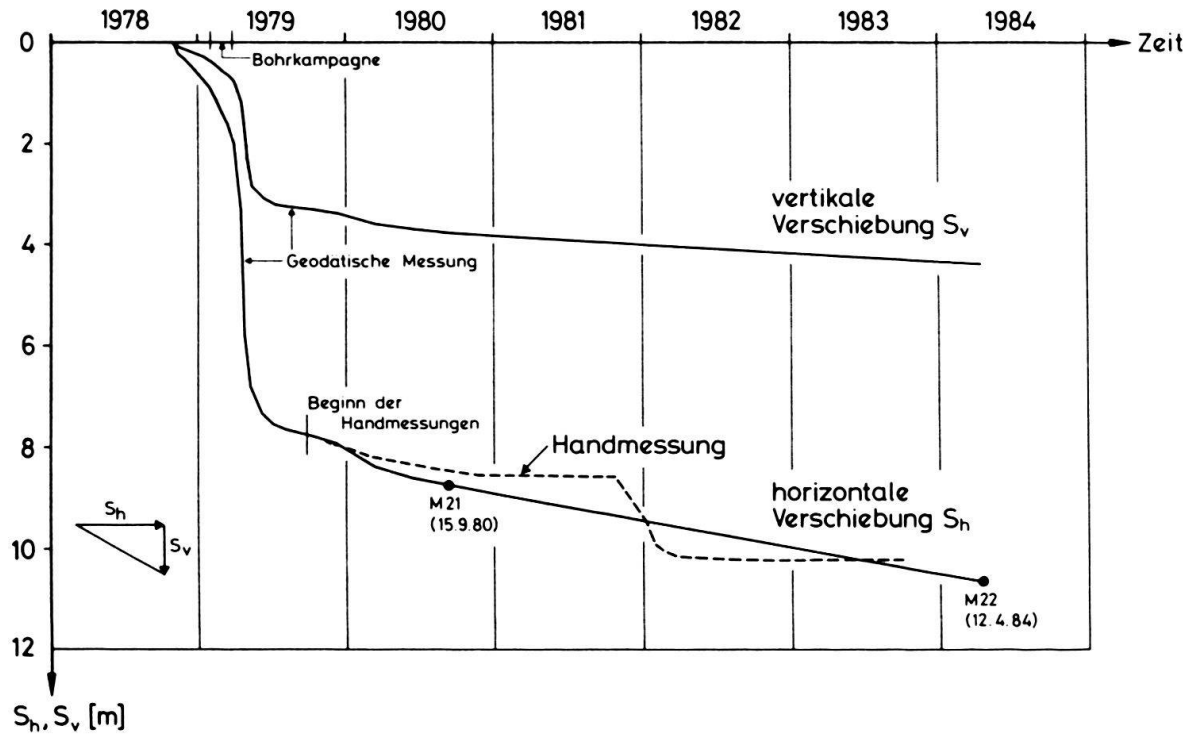
In dieser Phase gegen Mitte Dezember 1978 hatte man den Eindruck, dass sich die Bewegungen verlangsamten würden. Dass dem nicht so war, ist aus Fig. 6 ersichtlich. Die starken Bewegungen sollten erst noch folgen.

Fig. 6. Verschiebung des Punktes 8 PP in Funktion der Zeit.

Im Zeitpunkt der letzten Messung M22 vom 12. April 1984 hatte der Punkt 8 PP seit Ende Oktober 1978 die beeindruckende Strecke von rund 11,5 m zurückgelegt.

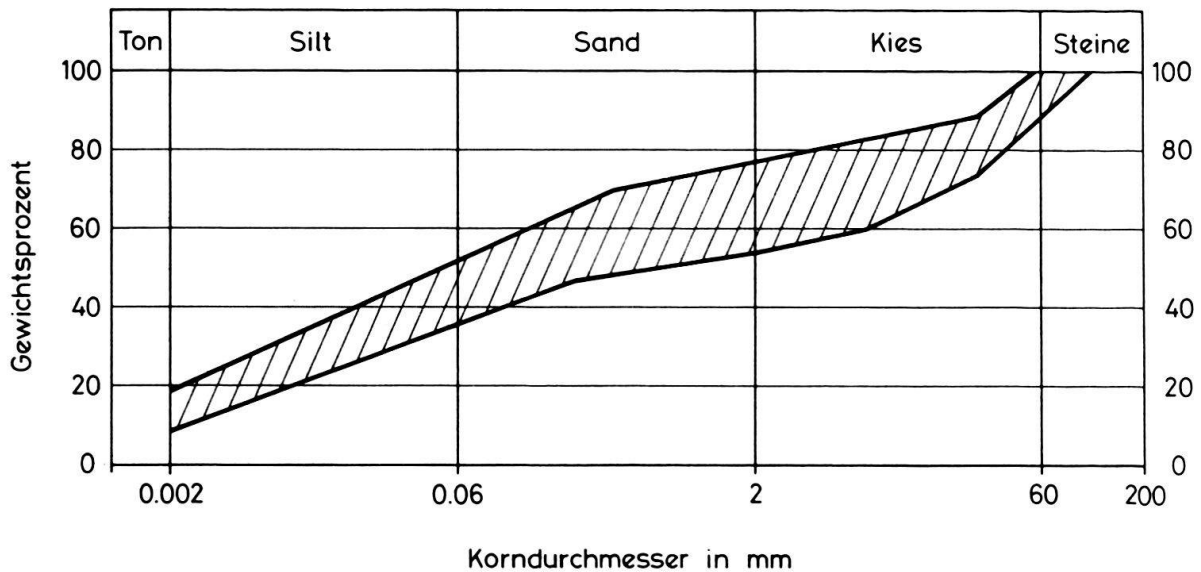
Fig. 7. Streubereich der Korngrößenverteilung des Rutschmaterials.

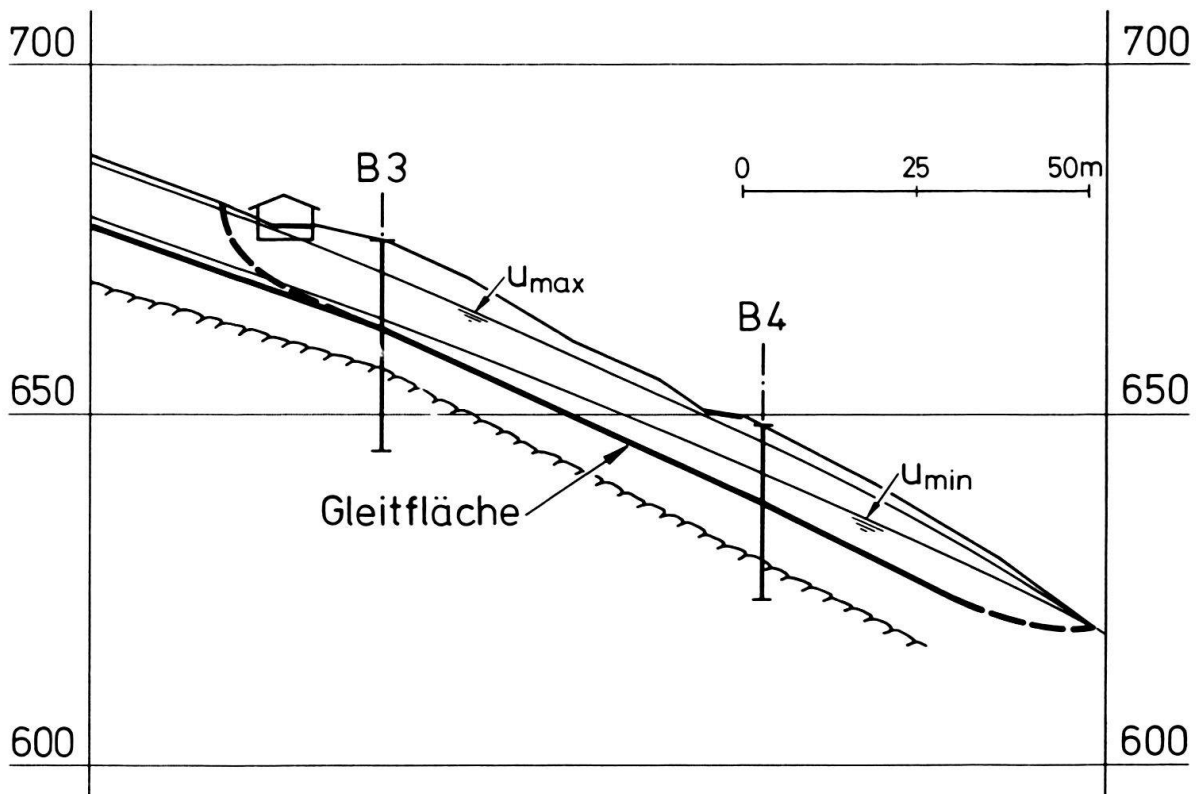
Die aus den Inklinometermessungen sich ergebende Lage der Gleitflächen (Fig. 8) liess bald einmal erkennen, dass es praktisch unmöglich war, sich mit baulichen und finanziell verantwortbaren Mitteln gegen die Bewegung zu stemmen, liegen doch die zur Terrainoberfläche ungefähr parallel verlaufenden Gleitflächen in einer Tiefe bis zu 14 m unter OK Terrain.

Fig. 8. Schnitt A-A. Lage der Gleitflächen und der Felsoberfläche sowie Angaben bezüglich der Hangwasserverhältnisse.

Als freie Grössen verblieben die Kohäsion  $c'$  und die Lage des Hangwasserspiegels, wovon in Figur 8 zwei Extremlagen  $u_{\max}$  und  $u_{\min}$  eingezeichnet sind.

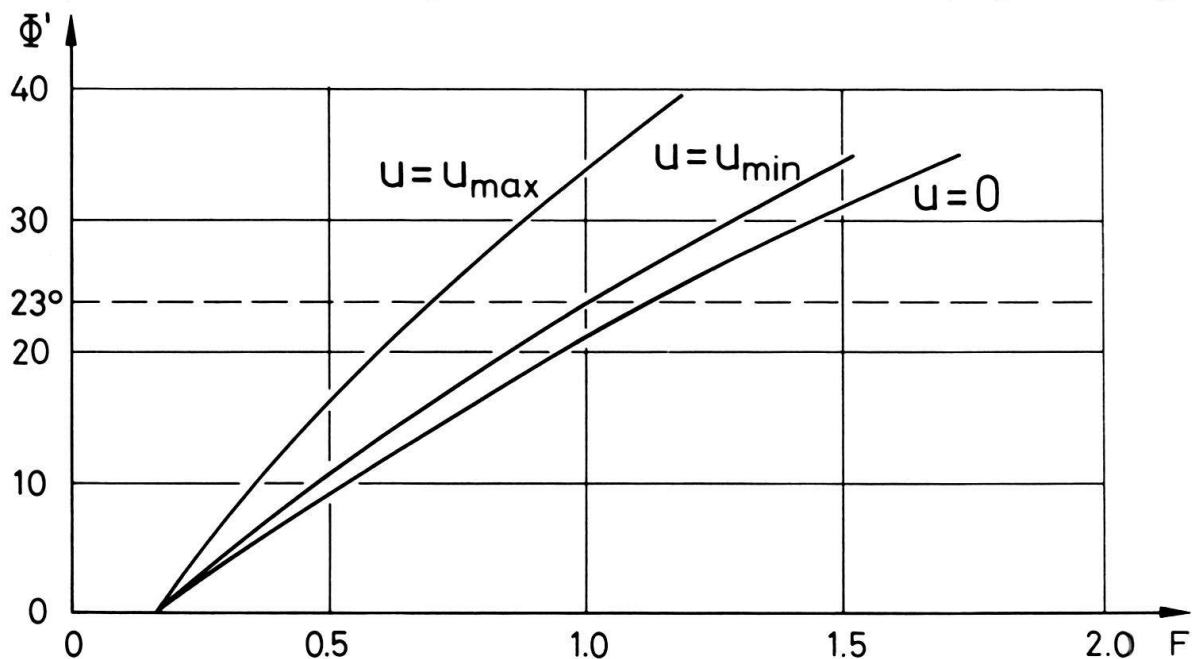
Mit der Kombination  $\Phi'_{\text{rest}} \sim 23^\circ$ ,  $c' \sim 10 \text{ kN/m}^2$  und  $u \sim u_{\min}$  ergibt sich, im Sinne einer sogenannten Rückwärtsrechnung, eine Sicherheit von  $F \sim 1,0$ , das heisst der Bruchzustand. Ein Beispiel dieser Zusammenhänge ist in Figur 9 dargestellt.

Ein Ansteigen des Hangwasserspiegels bzw. der Porenwasser Spannungen von  $u_{\min}$  auf  $u_{\max}$  hat eine Reduktion des Sicherheitsfaktors auf  $F \sim 0,7$  zur Folge.

Fig. 9. Sicherheitsfaktor  $F$  in Funktion des Reibungswinkels  $\Phi'$  für die Kohäsion  $c' = 10 \text{ kN/m}^2$ . Scharparameter: Porenwasser Spannungen  $u$ .

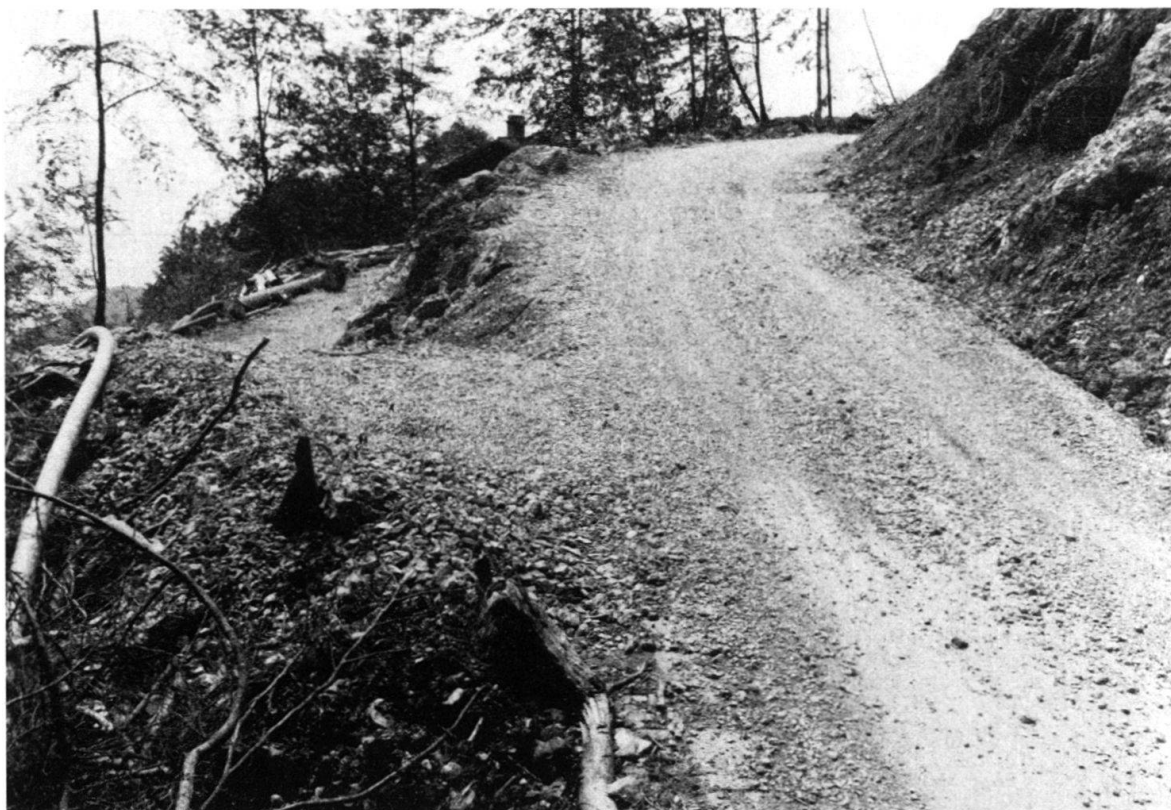
Fig. 11. Begradigung der Strasse beim Haus 1. Links alte, durch Rutschung verschobene Strasse (Aufnahme: 5. Juni 1979). (Bild: Neg. Nr. 9/48/13; 5. Juni 1979.)

Die Strasse wurde laufend ausgebessert. Eine Strassenkorrektur grösseren Umfanges war beim Haus 1 notwendig. Durch die aus Figur 6 ersichtlichen grossen Bewegungen an dieser Stelle (beim Punkt 8 PP) bildete sich in der bergseits des Hauses vorbeiführenden Strasse eine grosse Mulde, wodurch das bergwärts führende Strassenstück, an der Grenze zur Zone des Hanges mit kleineren Bewegungen, übersteil wurde und nicht mehr befahren werden konnte. Die Strasse wurde hier durch Verlegen der Achse um etwa 10 m bergwärts begradigt (Fig. 11). Heute kann hier die damalige Verschiebung des Hanges von über 10 m an der Lage der alten und des korrigierten Strassenstückes augenfällig konstatiert werden. Eine weitere grössere Strassenkorrektur war auch bei B4 (Fig. 2) notwendig.
