Zeitschrift: Eclogae Geologicae Helvetiae
Herausgeber: Schweizerische Geologische Gesellschaft
Band: 78 (1985)
Heft: 1

Rutschgebiet Gufler–Schluchen (Weesen, Kanton St. Gallen)

Ein Kriechhang befördert sich vorübergehend zum Rutschhang

Von RUDOLF WULLIMANN und FRITZ MADSEN¹⁾

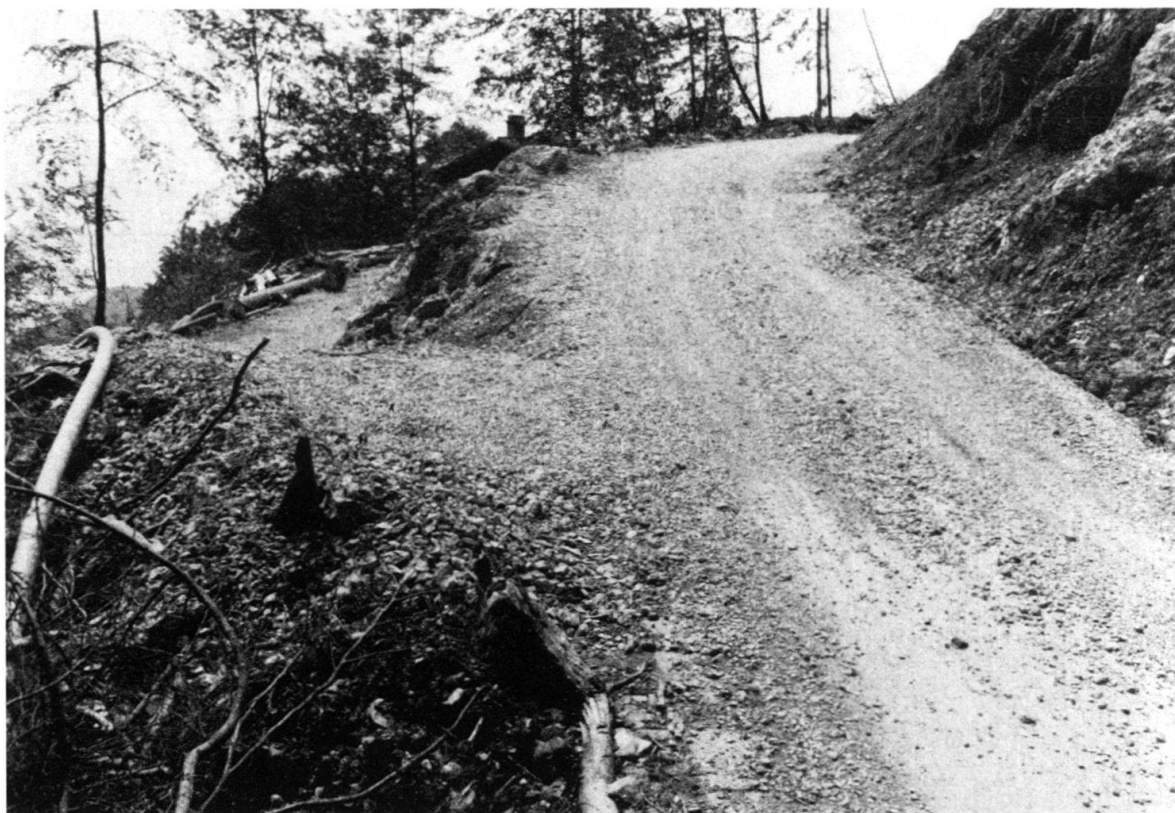
Fig. 11. Begradigung der Strasse beim Haus 1. Links alte, durch Rutschung verschobene Strasse (Aufnahme: 5. Juni 1979). (Bild: Neg. Nr. 9/48/13; 5. Juni 1979.)

Die Strasse wurde laufend ausgebessert. Eine Strassenkorrektur grösseren Umfanges war beim Haus 1 notwendig. Durch die aus Figur 6 ersichtlichen grossen Bewegungen an dieser Stelle (beim Punkt 8 PP) bildete sich in der bergseits des Hauses vorbeiführenden Strasse eine grosse Mulde, wodurch das bergwärts führende Strassenstück, an der Grenze zur Zone des Hanges mit kleineren Bewegungen, übersteil wurde und nicht mehr befahren werden konnte. Die Strasse wurde hier durch Verlegen der Achse um etwa 10 m bergwärts begradigt (Fig. 11). Heute kann hier die damalige Verschiebung des Hanges von über 10 m an der Lage der alten und des korrigierten Strassenstückes augenfällig konstatiert werden. Eine weitere grössere Strassenkorrektur war auch bei B4 (Fig. 2) notwendig.
