Eclogae geol. Helv.	Vol. 78	Nr. 1	Seiten 151–165	Basel, April 1985
---------------------	---------	-------	----------------	-------------------

Rutschgebiet Gufler–Schluchen (Weesen, Kanton St. Gallen)

Ein Kriechhang befördert sich vorübergehend zum Rutschhang

Von RUDOLF WULLIMANN und FRITZ MADSEN¹⁾)

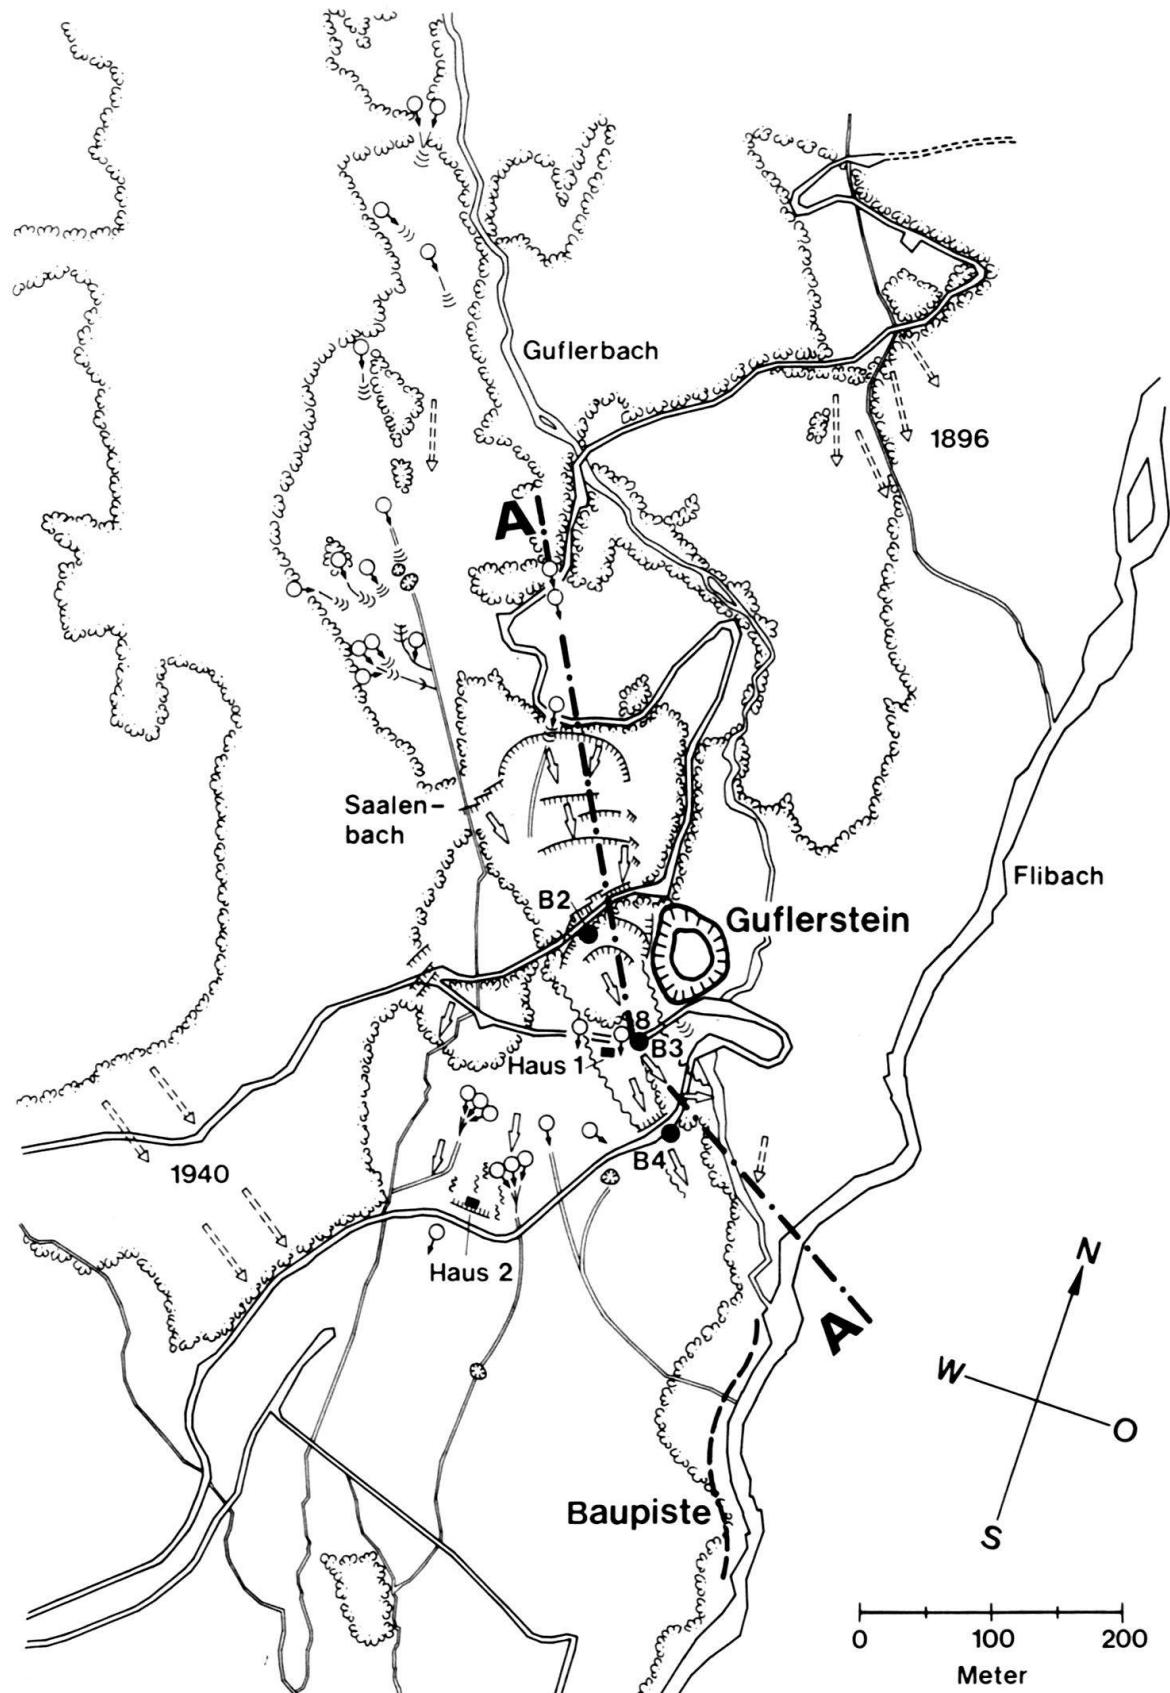
Fig. 2. Situation des Rutschens. Schnitt A–A' verläuft durch das Gebiet mit den grössten Verschiebungsgeschwindigkeiten. Lage der Bohrungen B2, B3 und B4. Der Vermessungspunkt 8 liegt bei B3.

Rutschmasse erstreckt sich von der Schluchenstrasse (obere Anrißstellen in Fig. 2) bei Kote 765 m ü. M. bis zum Guflerbach bei Kote 620 m ü. M. Gemäss den unterschiedlichen Verschiebungsgeschwindigkeiten wurde das Rutschgebiet in zwei Bereiche unterteilt. Der unmittelbar an den Guflerstein angrenzende Bereich weist die grösste Verschiebungsgeschwindigkeit auf. Die grösste Geschwindigkeit wurde im April 1979 mit 2,5 m innert 14 Tagen gemessen. Der weiter westlich gelegene Bereich mit dem Haus 2 (Fig. 2) verschiebt sich weniger stark. Es wurden hier Bewegungen im Dezimeterbereich festgestellt. Der Guflerstein, welcher hauptsächlich aus Nummulitenkalk besteht, bewegt sich nicht.

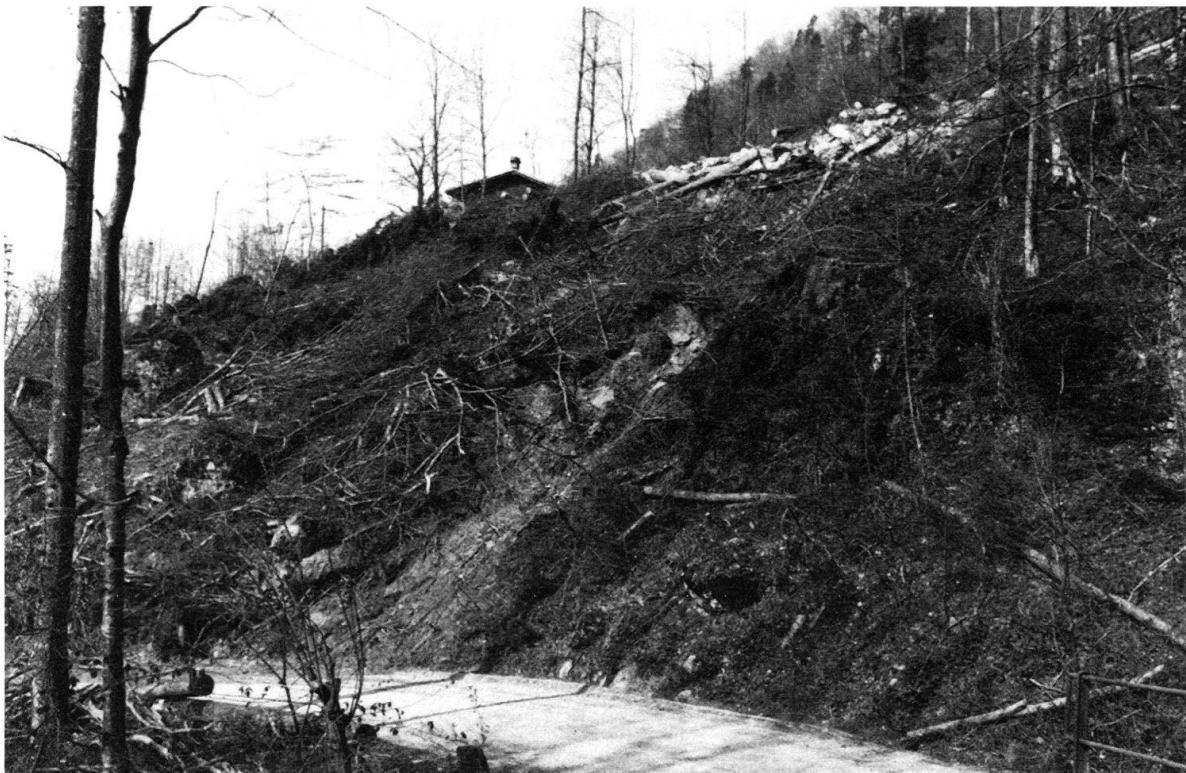
Anfang Juli 1978 wurden erste Anzeichen entdeckt, die auf eine verstärkte Geländebewegung im zum Teil bewaldeten Gebiet Gufler-Schluchen (siehe Landeskarte 1:25 000, Blatt 1134, Koord. etwa 726.000/223.000, und Fig. 1 und 2) hinwiesen. Im Oktober 1978 konnten im Gelände bereits Risse von 20 bis 30 cm Breite und Absackungen bis zu 40 cm Höhe festgestellt werden. Zudem zeigten sich grosse Verschiebungen und Schäden bei Haus 1 und Haus 2.

Fig. 3. Wegen lokaler Instabilitäten in den Böschungen mussten Bäume gefällt und schwach eingebundene Blöcke gesprengt werden. Am oberen Bildrand Dach des Hauses 1 (Aufnahme: 7. Mai 1979). (Bild: Neg. Nr. 9/50/15A; 7. Mai 1979.)

Die in dieser ersten Phase der Rutschbewegung getroffenen Sofortmassnahmen zielten darauf ab, einerseits die Gefährdung der Benutzer der Strasse, welche zu den höher gelegenen Höfen führt, auf ein Mindestmass zu reduzieren und andererseits das Wasser vom Rutschgebiet fernzuhalten bzw. Wasseraustritte zu fassen und in die Vorflut (Gufler- und Flibach) abzuleiten. Dazu wurden Bäume, die umzufallen drohten, gefällt, im Untergrund schlecht eingebundene Blöcke, die möglicherweise hätten herunterkollern können, gesprengt und Risse und Anrißstufen im Strassenbelag geschlossen bzw. ausgeglichen (siehe Fig. 3). Zur Reduktion der Wassermenge im stark durchnässten Hang wurden flexible Rohre in einer Länge von total 500 m verlegt, um das in Schächten gesammelte und aus Quellen austretende Wasser abzuleiten. Im weiteren wurden der durch das Rutschgebiet führende Saalenbach in eine abgedichtete Holzrinne geleitet und Wasserausbrüche des Guflerbaches oberhalb des Rutschgebietes durch ein neuerstelltes Wuhr verhindert.

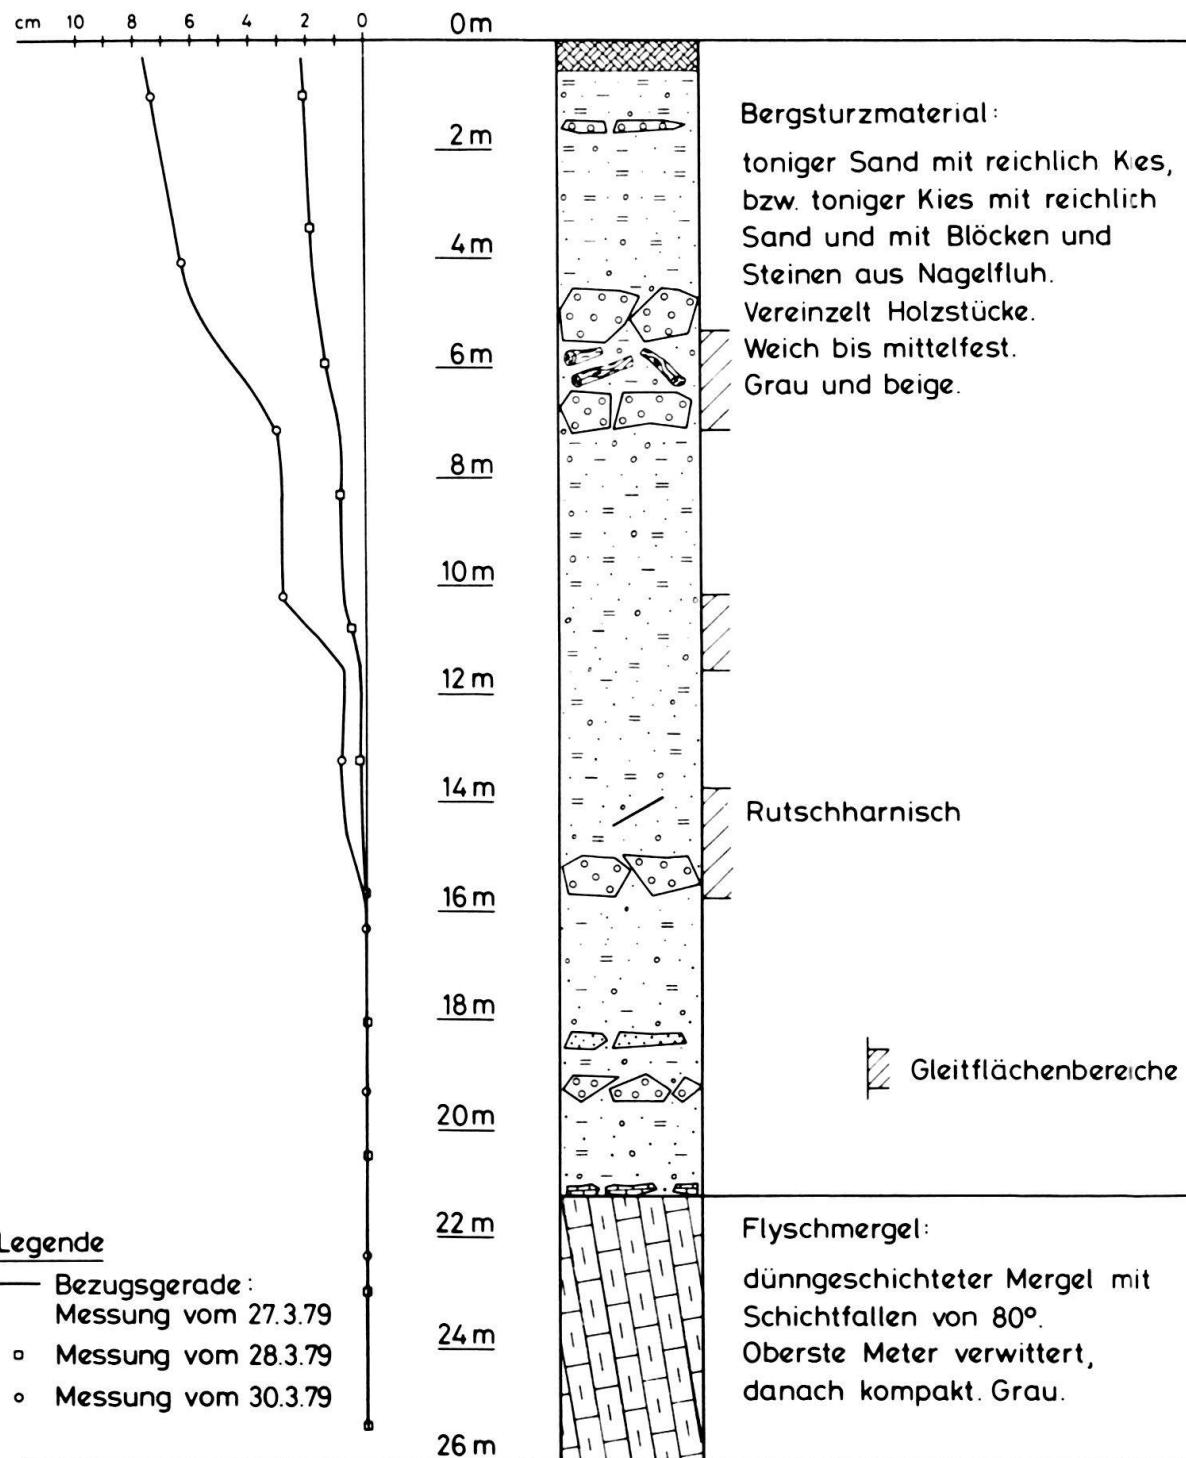
Wie aus Laboruntersuchungen an 15 Proben hervorgeht (Fig. 7), sind alle Korngrössen vertreten. Die Konsistenz ist bis in Tiefen von 10 m bis etwa 15 m weich, darunter steif bis mittelfest. Anzeichen von Bewegungszonen (Harnische) wurden nur in der Bohrung 2, in 14 m Tiefe, festgestellt.

Fig. 4. Profil der Bohrung 2 mit Inklinometermessungen.

Die Nullmessung der Rohre erfolgte gleich anschliessend an deren Einbau. Die nachfolgenden Messungen wurden in sehr kurzen Abständen durchgeführt, da die Meßsonde bei grösseren Auslenkungen nicht mehr bis ans Rohrende geführt werden kann. Die Lage der Gleitflächen ist aus den Figuren 4 und 5 deutlich ersichtlich. Während in der Bohrung 3 nur eine Gleitfläche vorhanden ist, wurden in der Bohrung 2 drei Gleitflächen festgestellt.

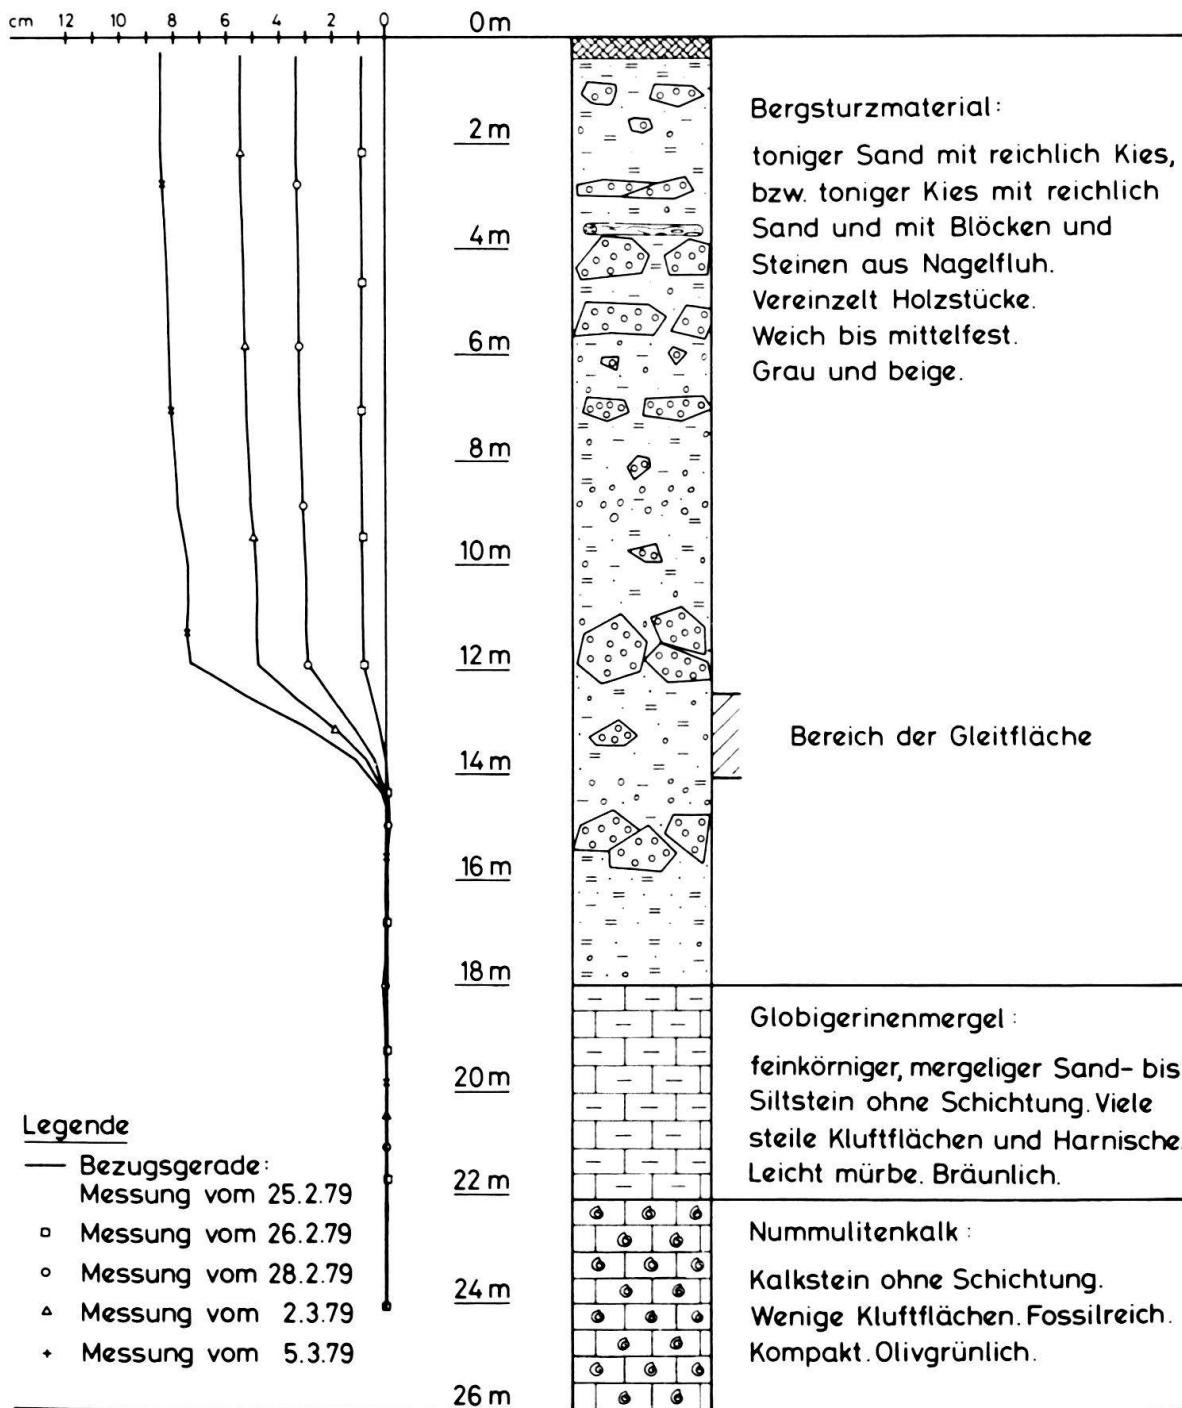
Fig. 5. Profil der Bohrung 3 mit Inklinometermessungen.

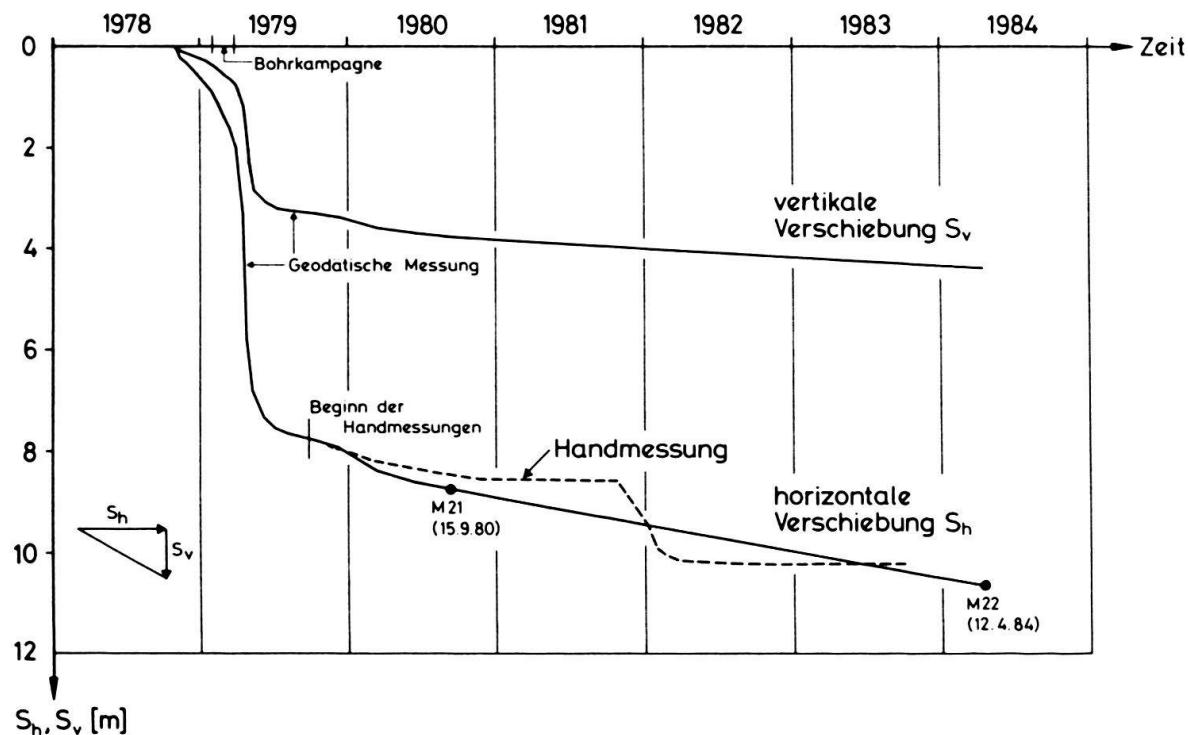
In dieser Phase gegen Mitte Dezember 1978 hatte man den Eindruck, dass sich die Bewegungen verlangsamen würden. Dass dem nicht so war, ist aus Fig. 6 ersichtlich. Die starken Bewegungen sollten erst noch folgen.

Fig. 6. Verschiebung des Punktes 8 PP in Funktion der Zeit.

Im Zeitpunkt der letzten Messung M22 vom 12. April 1984 hatte der Punkt 8 PP seit Ende Oktober 1978 die beeindruckende Strecke von rund 11,5 m zurückgelegt.

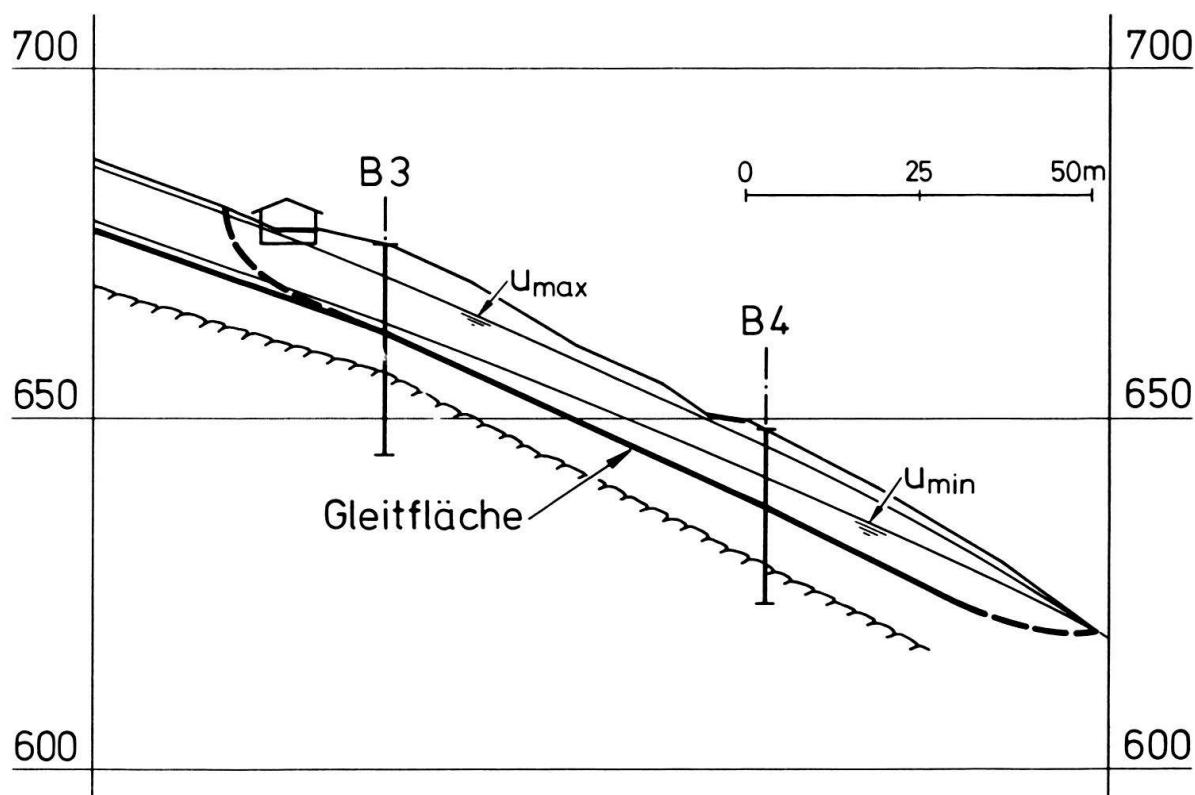
Die aus den Inklinometermessungen sich ergebende Lage der Gleitflächen (Fig. 8) liess bald einmal erkennen, dass es praktisch unmöglich war, sich mit baulichen und finanziell verantwortbaren Mitteln gegen die Bewegung zu stemmen, liegen doch die zur Terrainoberfläche ungefähr parallel verlaufenden Gleitflächen in einer Tiefe bis zu 14 m unter OK Terrain.

Fig. 8. Schnitt A-A. Lage der Gleitflächen und der Felsoberfläche sowie Angaben bezüglich der Hangwasserverhältnisse.

Da Hänge des vorliegenden Aufbaus keinen kontinuierlichen Hangwasserspiegel aufweisen, wurde aufgrund verschiedener Beobachtungen die Annahme $u = u_{\min}$ für die Durchströmung des Hanges in einzelnen, zufällig verteilten Wasserbahnen als rechnerisch repräsentativ erachtet. Die Möglichkeit $u = 0$, das heisst keine Porenwasserspannungen bzw. kein Hangwasser vorhanden, fiel ausser Betracht.

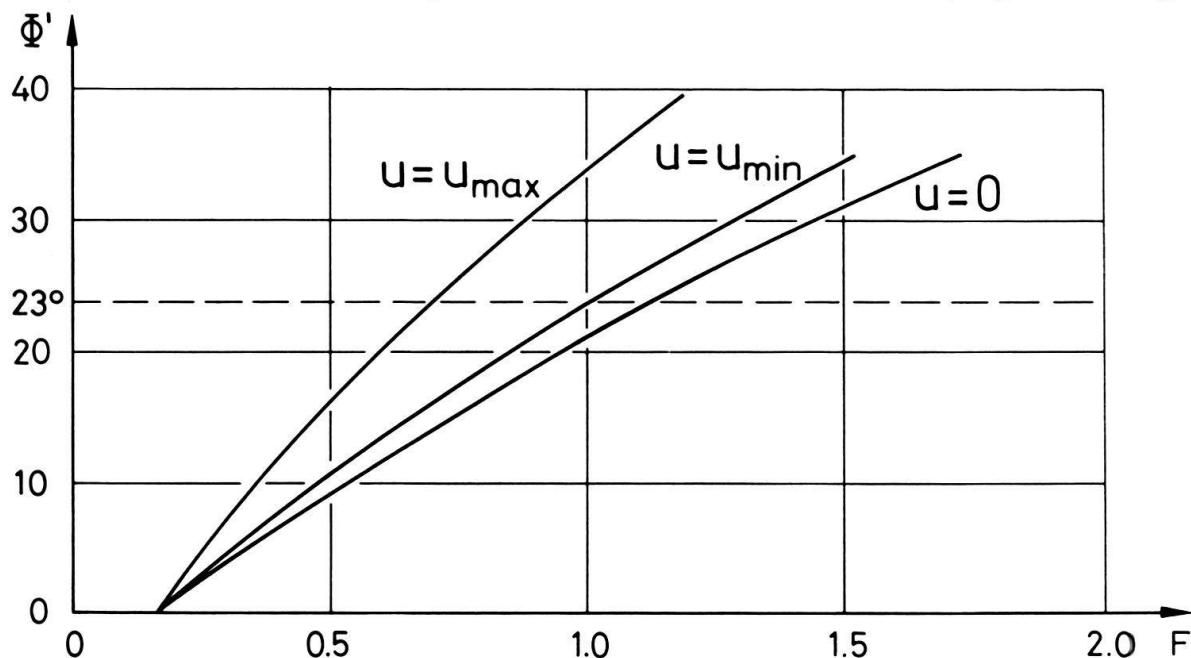
Mit der Kombination $\Phi'_{\text{rest}} \sim 23^\circ$, $c' \sim 10 \text{ kN/m}^2$ und $u \sim u_{\min}$ ergibt sich, im Sinne einer sogenannten Rückwärtsrechnung, eine Sicherheit von $F \sim 1,0$, das heisst der Bruchzustand. Ein Beispiel dieser Zusammenhänge ist in Figur 9 dargestellt.

Ein Ansteigen des Hangwasserspiegels bzw. der Porenwasserspannungen von u_{\min} auf u_{\max} hat eine Reduktion des Sicherheitsfaktors auf $F \sim 0,7$ zur Folge.

Fig. 9. Sicherheitsfaktor F in Funktion des Reibungswinkels Φ' für die Kohäsion $c' = 10 \text{ kN/m}^2$. Scharparameter: Porenwasserspannungen u .

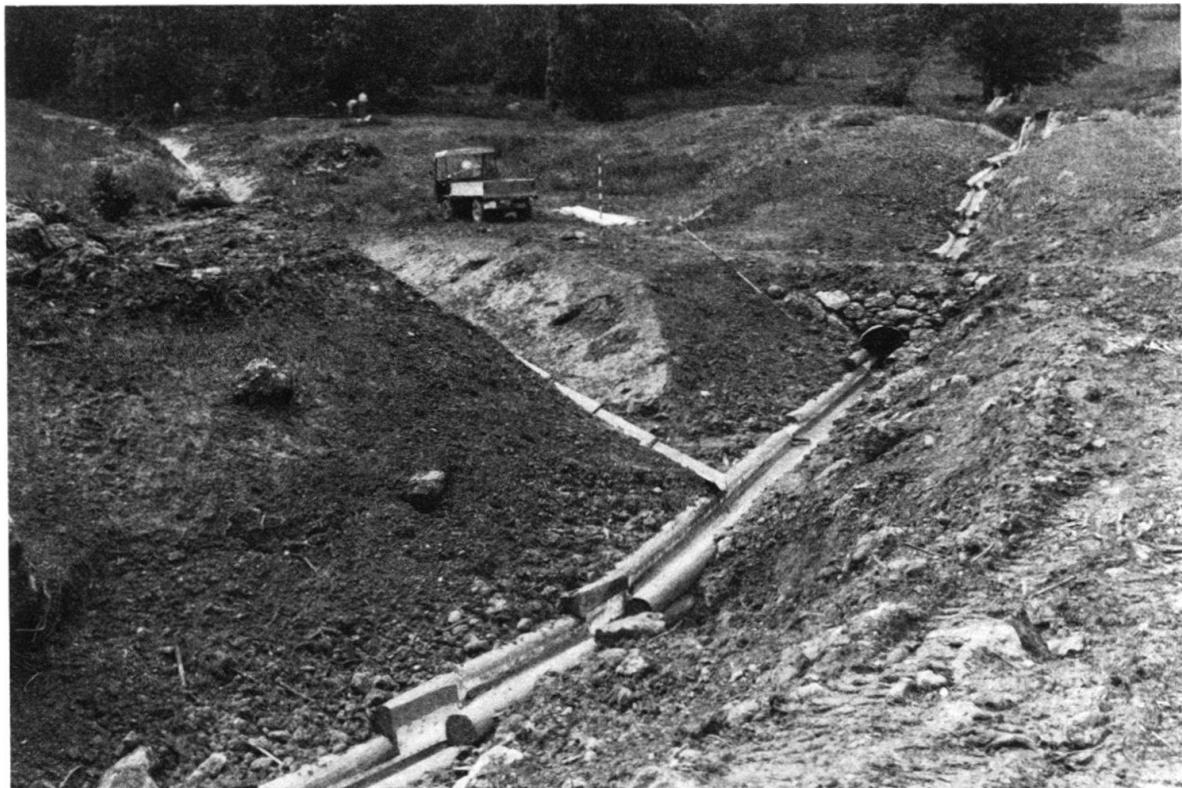
Fig. 10. V-Gräben oberhalb der obersten Rutschansisse. Saalenbach in Holzkännel verlegt (Aufnahme: 5. Juni 1979). (Bild: Neg. Nr. 9/46/7; 5. Juni 1979.)

Im Rahmen des Möglichen wurden demnach die bereits früher eingeleiteten Sofortmassnahmen fortgeführt und ergänzt. Das Wasser aller gefundenen Quellen wurde gefasst und abgeleitet und die Abdichtung des Saalenbaches weitergeführt. In einem stark durchnässten Gebiet oberhalb der obersten Rutschansisse (siehe Fig. 2) wurden V-förmige Entwässerungsgräben erstellt (Fig. 10). Dazu prüfte man die Möglichkeit von Bachumleitungen.

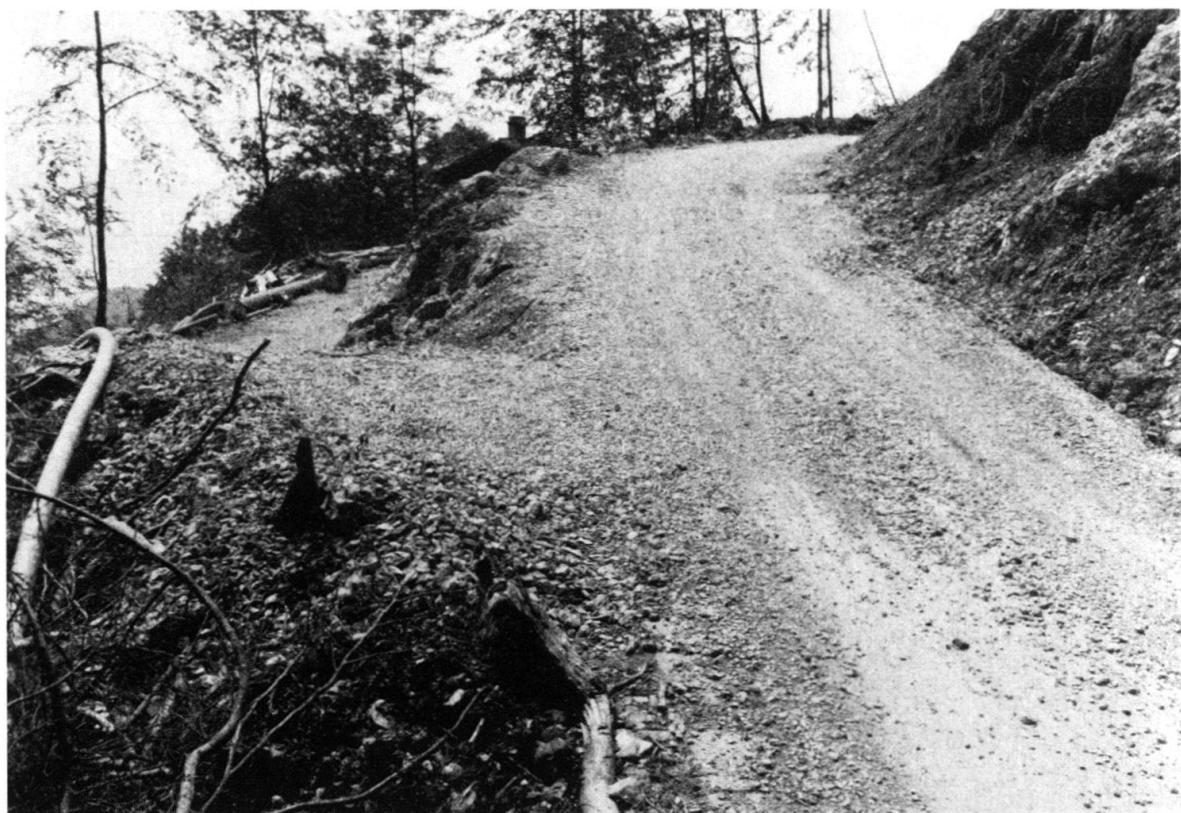
Fig. 11. Begradigung der Strasse beim Haus 1. Links alte, durch Rutschung verschobene Strasse (Aufnahme: 5. Juni 1979). (Bild: Neg. Nr. 9/48/13; 5. Juni 1979.)

Die Strasse wurde laufend ausgebessert. Eine Strassenkorrektur grösseren Umfanges war beim Haus 1 notwendig. Durch die aus Figur 6 ersichtlichen grossen Bewegungen an dieser Stelle (beim Punkt 8 PP) bildete sich in der bergseits des Hauses vorbeiführenden Strasse eine grosse Mulde, wodurch das bergwärts führende Strassenstück, an der Grenze zur Zone des Hanges mit kleineren Bewegungen, übersteil wurde und nicht mehr befahren werden konnte. Die Strasse wurde hier durch Verlegen der Achse um etwa 10 m bergwärts begradiigt (Fig. 11). Heute kann hier die damalige Verschiebung des Hanges von über 10 m an der Lage der alten und des korrigierten Strassenstückes augenfällig konstatiert werden. Eine weitere grössere Strassenkorrektur war auch bei B4 (Fig. 2) notwendig.
