Eclogae geol. Helv.	Vol. 78	Nr. 1	Seiten 151–165	Basel, April 1985

Rutschgebiet Gufler-Schluchen (Weesen, Kanton St. Gallen) Ein Kriechhang befördert sich vorübergehend zum Rutschhang

Von Rudolf Wullimann und Fritz Madsen¹)

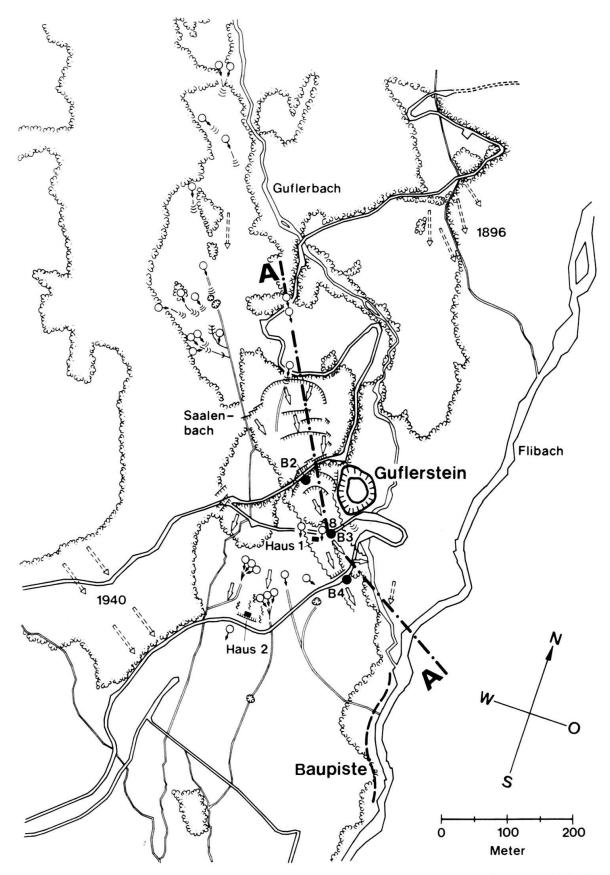
Fig. 2. Situation des Rutsches. Schnitt A-A verläuft durch das Gebiet mit den grössten Verschiebungsgeschwindigkeiten. Lage der Bohrungen B2, B3 und B4. Der Vermessungspunkt 8 liegt bei B3.

Rutschmasse erstreckt sich von der Schluchenstrasse (obere Anrißstellen in Fig. 2) bei Kote 765 m ü. M. bis zum Guflerbach bei Kote 620 m ü. M. Gemäss den unterschiedlichen Verschiebungsgeschwindigkeiten wurde das Rutschgebiet in zwei Bereiche unterteilt. Der unmittelbar an den Guflerstein angrenzende Bereich weist die grösste Verschiebungsgeschwindigkeit auf. Die grösste Geschwindigkeit wurde im April 1979 mit 2,5 m innert 14 Tagen gemessen. Der weiter westlich gelegene Bereich mit dem Haus 2 (Fig. 2) verschiebt sich weniger stark. Es wurden hier Bewegungen im Dezimeterbereich festgestellt. Der Guflerstein, welcher hauptsächlich aus Nummulitenkalk besteht, bewegt sich nicht.

In Figur 2 sind mit den Jahreszahlen 1896 und 1940 zwei frühere ausgeprägte Rutschbewegungen markiert. In den Jahren 1896, 1939 und 1940 sind stark überdurchschnittliche Niederschlagsmengen registriert worden.

Im Rahmen des Möglichen wurden demnach die bereits früher eingeleiteten Sofortmassnahmen fortgeführt und ergänzt. Das Wasser aller gefundenen Quellen wurde gefasst und abgeleitet und die Abdichtung des Saalenbaches weitergeführt. In einem stark durchnässten Gebiet oberhalb der obersten Rutschanrisse (siehe Fig. 2) wurden V-förmige Entwässerungsgräben erstellt (Fig. 10). Dazu prüfte man die Möglichkeit von Bachumleitungen.

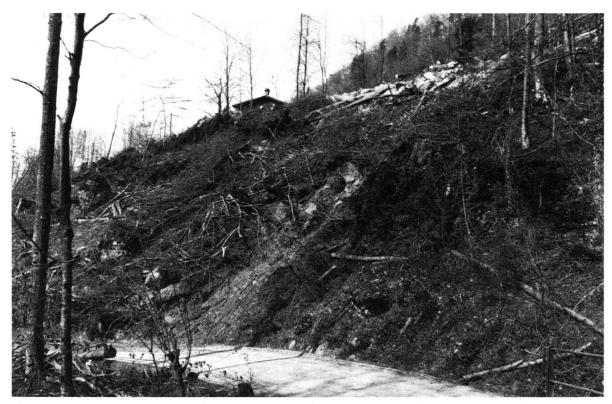
Fig. 3. Wegen lokaler Instabilitäten in den Böschungen mussten Bäume gefällt und schwach eingebundene Blöcke gesprengt werden. Am oberen Bildrand Dach des Hauses 1 (Aufnahme: 7. Mai 1979). (Bild: Neg. Nr. 9/50/15A; 7. Mai 1979.)

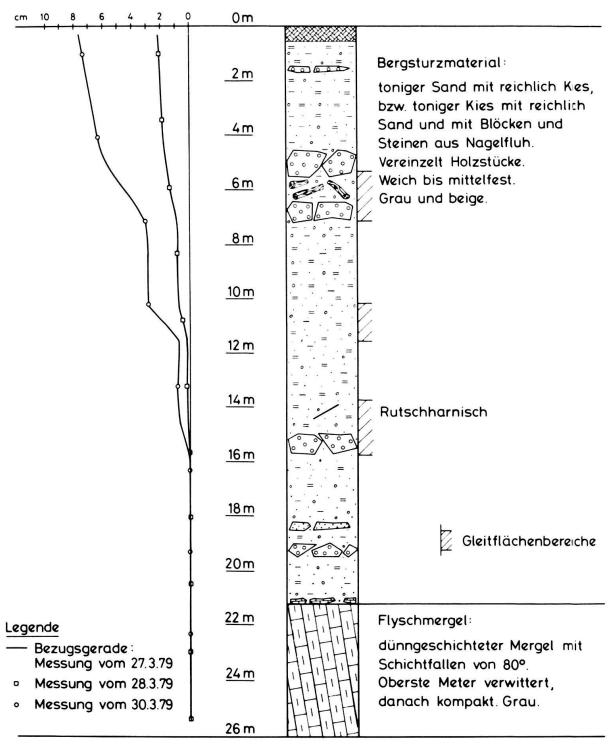
Das in den Bohrungen aufgeschlossene Bohrgut der Rutschmasse besteht aus mit Nagelfluhblöcken durchmischtem Moränen- und verwittertem Molassematerial. In den Bohrungen 2 und 3 (Fig. 4 und 5) wurden einzelne Holzstücke gefunden.

Wie aus Laboruntersuchungen an 15 Proben hervorgeht (Fig. 7), sind alle Korngrössen vertreten. Die Konsistenz ist bis in Tiefen von 10 m bis etwa 15 m weich, darunter steif bis mittelfest. Anzeichen von Bewegungszonen (Harnische) wurden nur in der Bohrung 2, in 14 m Tiefe, festgestellt.

Fig. 4. Profil der Bohrung 2 mit Inklinometermessungen.

Die Nullmessung der Rohre erfolgte gleich anschliessend an deren Einbau. Die nachfolgenden Messungen wurden in sehr kurzen Abständen durchgeführt, da die Meßsonde bei grösseren Auslenkungen nicht mehr bis ans Rohrende geführt werden kann. Die Lage der Gleitflächen ist aus den Figuren 4 und 5 deutlich ersichtlich. Während in der Bohrung 3 nur eine Gleitfläche vorhanden ist, wurden in der Bohrung 2 drei Gleitflächen festgestellt.

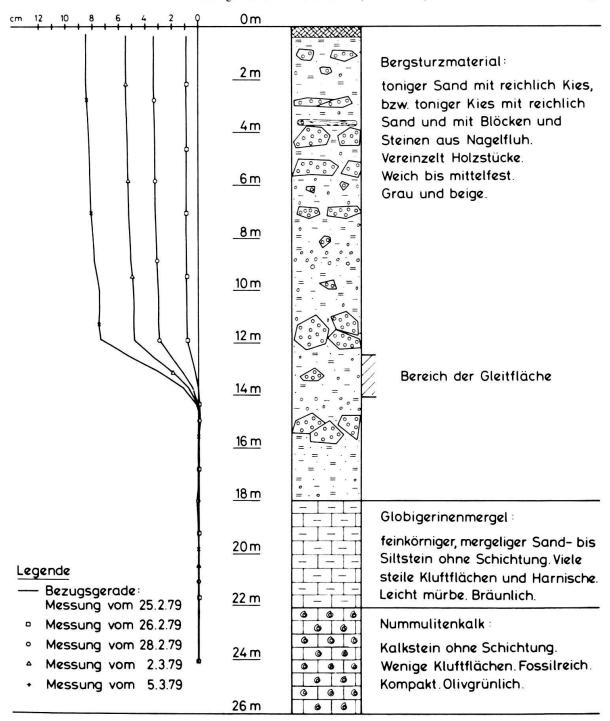
Fig. 5. Profil der Bohrung 3 mit Inklinometermessungen.

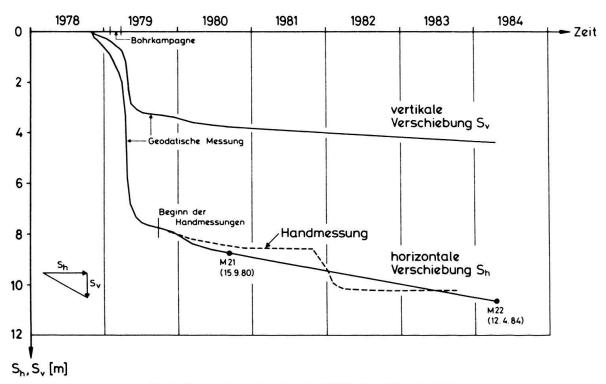
In dieser Phase gegen Mitte Dezember 1978 hatte man den Eindruck, dass sich die Bewegungen verlangsamen würden. Dass dem nicht so war, ist aus Fig. 6 ersichtlich. Die starken Bewegungen sollten erst noch folgen.

Die Bohrungen wurden in der Reihenfolge B4, B3, B2 in der Zeit vom 8. Februar 1979 bis 28. März 1979 ausgeführt. In dieser Zeitspanne fanden horizontale Verschiebungen des Hanges in der Grössenordnung von einem Meter statt (Fig. 6), was zu einigen Schwierigkeiten beim Herausziehen der Verrohrung führte. Die Beschleunigung der Verschiebungen war denn auch mit ein Grund, auf die Ausführung der vorgesehenen vierten Bohrung zu verzichten.

Fig. 6. Verschiebung des Punktes 8 PP in Funktion der Zeit.

Im Zeitpunkt der letzten Messung M22 vom 12. April 1984 hatte der Punkt 8 PP seit Ende Oktober 1978 die beeindruckende Strecke von rund 11,5 m zurückgelegt.

Die Strasse wurde laufend ausgebessert. Eine Strassenkorrektur grösseren Umfanges war beim Haus 1 notwendig. Durch die aus Figur 6 ersichtlichen grossen Bewegungen an dieser Stelle (beim Punkt 8 PP) bildete sich in der bergseits des Hauses vorbeiführenden Strasse eine grosse Mulde, wodurch das bergwärts führende Strassenstück, an der Grenze zur Zone des Hanges mit kleineren Bewegungen, übersteil wurde und nicht mehr befahren werden konnte. Die Strasse wurde hier durch Verlegen der Achse um etwa 10 m bergwärts begradigt (Fig. 11). Heute kann hier die damalige Verschiebung des Hanges von über 10 m an der Lage der alten und des korrigierten Strassenstückes augenfällig konstatiert werden. Eine weitere grössere Strassenkorrektur war auch bei B4 (Fig. 2) notwendig.

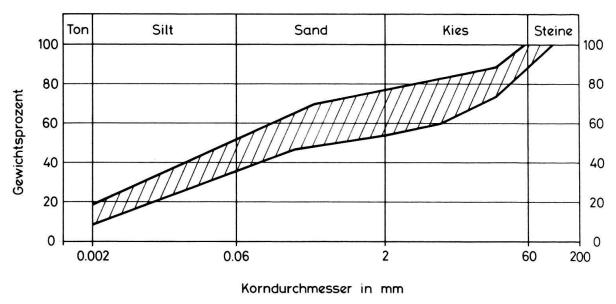
Fig. 7. Streubereich der Korngrössenverteilung des Rutschmaterials.

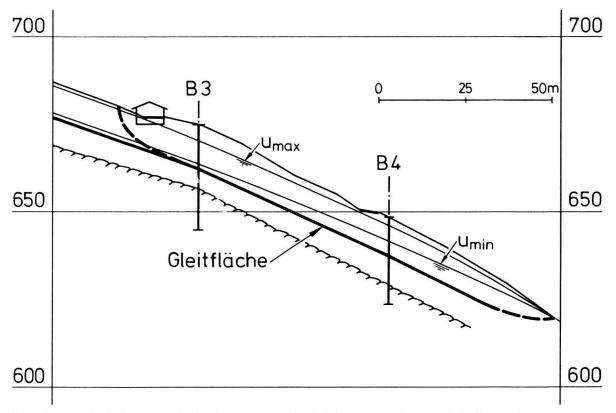
Die aus den Inklinometermessungen sich ergebende Lage der Gleitflächen (Fig. 8) liess bald einmal erkennen, dass es praktisch unmöglich war, sich mit baulichen und finanziell verantwortbaren Mitteln gegen die Bewegung zu stemmen, liegen doch die zur Terrainoberfläche ungefähr parallel verlaufenden Gleitflächen in einer Tiefe bis zu 14 m unter OK Terrain.

Fig. 8. Schnitt A-A. Lage der Gleitflächen und der Felsoberfläche sowie Angaben bezüglich der Hangwasserverhältnisse.

Als freie Grössen verblieben die Kohäsion c' und die Lage des Hangwasserspiegels, wovon in Figur 8 zwei Extremlagen u_{max} und u_{min} eingezeichnet sind.

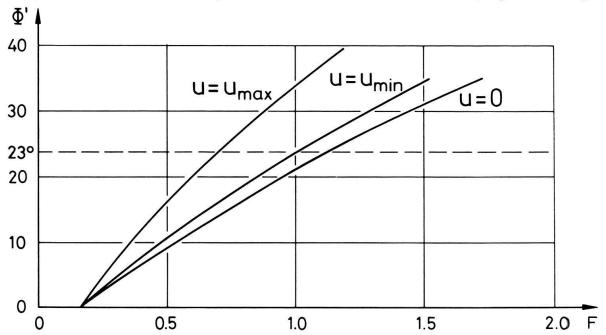
Mit der Kombination $\Phi'_{\text{rest}} \sim 23^\circ$, c' $\sim 10 \text{ kN/m}^2$ und u $\sim u_{\text{min}}$ ergibt sich, im Sinne einer sogenannten Rückwärtsrechnung, eine Sicherheit von F $\sim 1,0$, das heisst der Bruchzustand. Ein Beispiel dieser Zusammenhänge ist in Figur 9 dargestellt.

Ein Ansteigen des Hangwasserspiegels bzw. der Porenwasserspannungen von u_{min} auf u_{max} hat eine Reduktion des Sicherheitsfaktors auf $F \sim 0.7$ zur Folge.

Fig. 9. Sicherheitsfaktor F in Funktion des Reibungswinkels Φ' für die Kohäsion c' = 10 kN/m^2 . Scharparameter: Porenwasserspannungen u.

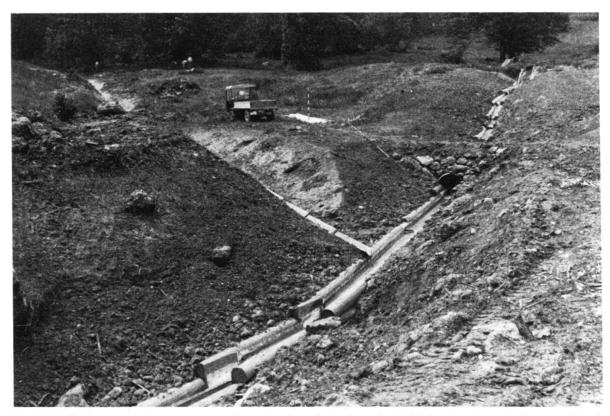
Fig. 10. V-Gräben oberhalb der obersten Rutschanrisse. Saalenbach in Holzkännel verlegt (Aufnahme: 5. Juni 1979). (Bild: Neg. Nr. 9/46/7; 5. Juni 1979.)

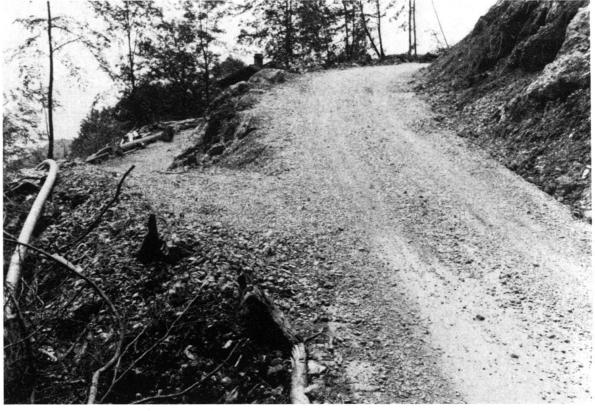
Fig. 11. Begradigung der Strasse beim Haus 1. Links alte, durch Rutschung verschobene Strasse (Aufnahme: 5. Juni 1979). (Bild: Neg. Nr. 9/48/13; 5. Juni 1979.)
