# Erfahrungen bei einer Grundwasserverunreinigung durch Benzin

VON RENÉ V. BLAU und URS P. SCHLUNEGGER

## ZUSAMMENFASSUNG

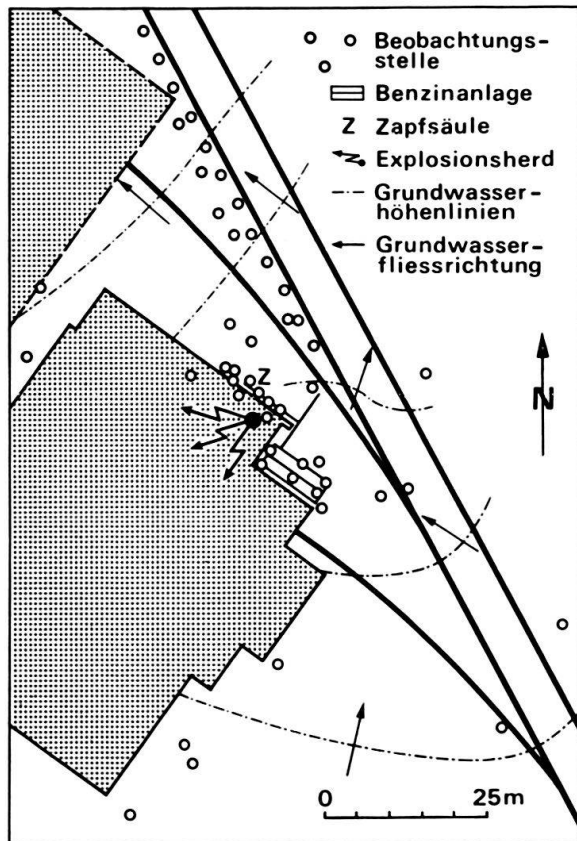
Fig. 1. Situation; mittlerer hydraulischer Gradient 4‰.

- a) Verluste durch Lecken oder Überfüllen der Treibstoff- und Heizölversorgungsanlage der Fabrik. Bei einer ersten Überprüfung konnten bei der unmittelbar neben der Explosionsstelle liegenden Benzinanlage mehrere Defekte nachgewiesen werden, die grundsätzlich Verluste erlaubt hätten.

- c) Die Resultate der untersuchten Erdproben im Bereich 0,7 bis 2,0 m unter OK Terrain können wie folgt dargestellt werden:
- Ein zusammenhängendes Feld hoher Benzinkonzentrationen (Werte zwischen 220 und, unter dem Tank, 36000 ppm) erstreckt sich von den nordwestlichen Tankenden bis nordwestlich der Zapfsäule; vgl. Fig. 1 und 2.

- Südöstlich des Fabrikgeländes und der Tankanlagen sind bei den verfügbaren Beobachtungsstellen (vgl. Fig. 1) Gehalte an Kohlenwasserstoffen zwischen 0,4 und 1,6 ppm in Wasserproben, zwischen 12 und 63 ppm in Erdproben nachgewiesen worden. Benzin konnte nicht festgestellt werden. Unter dem südöstlichen Teil der Benzintanks sind wohl Konzentrationen bis zu 2500 ppm gefunden worden; es handelt sich aber nicht um Benzin, sondern wahrscheinlich um Rückstände der gelösten bituminösen Tankisolation (nicht näher untersucht).

Im Bereich der Benzintankanlage und des nordöstlichen Vorplatzes (vgl. Fig. 1) ist bis 1 m unter den Grundwasserspiegel das stark verschmutzte Erdreich ausgehoben worden. Leider war ein Ausbaggern des ganzen Platzes zwischen Fabrik und Bahn nicht möglich, da eine Reihe wichtiger Leitungen den Platz queren.

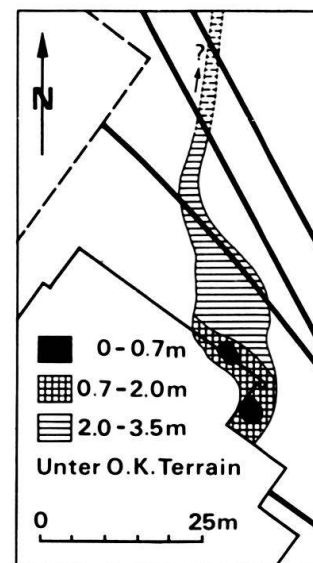
Fig. 2. Ausbreitung des Benzins im Untergrund vom September 1968 bis Dezember 1969. Beobachtungsstellen vgl. Fig. 1.

- a) Beim Ausheben der Sondierschlitze im Bereich der Benzinanlage erwies es sich, dass durch eine Fehlmanipulation oder einen früheren Defekt Benzin in einen Mannlochschaft gelangt war. Da dieser gegen unten nur ungenügend abgedichtet war, floss das Benzin über den nordöstlichen der beiden Doppelmanteltanks in den Untergrund (vgl. Fig. 1). Ferner musste festgestellt werden, dass auch bei der Zapfsäule Verluste aufgetreten sind.
- b) Die aus den neu geschaffenen Beobachtungsstellen im Bereich 0 bis 0,7 m unter OK Terrain entnommenen Erdproben zeigten folgendes Bild:
  - Einzig beim erwähnten Mannlochschaft und bei der Zapfsäule finden sich hohe Benzinkonzentrationen (von 10–400 ppm); vgl. Fig. 2.

- Ein ausgedehntes Feld hoher Benzinkonzentrationen im Untergrund erstreckt sich vom nordwestlichen Ende der Benzintanks unter den Mannlöchern ca. 40 m weit in nordnordwestlicher Richtung. Die 1969 vom Kant. Gewässerschutzlaboratorium zur Überwachung der verschiedenen Mineralölkontaminationen im ganzen Gebiet durchgeführten gaschromatographischen und infrarotspektroskopischen Untersuchungen haben gezeigt, dass das Grundwasser in einem bestehenden Beobachtungsrohr 125 m nordnordwestlich der Unfallstelle ebenfalls wechselnde Mengen (0,5–1,1 ppm; Benzin in einer Bestimmung nachgewiesen; Proben ohne vorheriges Pumpen abgeschöpft) von Mineralöl aufweist. Diese Verunreinigung hängt wahrscheinlich mit der oben beschriebenen zusammen; vgl. Fig. 2.

- Aus der Treibstoffversorgungsanlage der Fabrik ist Benzin in grösseren Mengen ins Erdreich gelangt. Entsprechend den Durchlässigkeitsverhältnissen und dem hydraulischen Gefälle – die neuen Beobachtungspunkte haben gezeigt, dass neben dem nordwestlich gerichteten Gradienten auch nordöstlich weisende Komponenten auftreten – ist dieses teilweise in nördlicher bis nordwestlicher Richtung abgeflossen (vgl. Fig. 1 und 2). Ein Teil des Benzins blieb nahe den Versickerungsstellen im Boden haften. Mit der als Folge der Niederschläge vor der Explosion rasch ansteigenden, extrem hohen Grundwasseroberfläche ist dieses Benzin, soweit es ausgeschwemmt werden konnte, in die Keller eingedrungen.
