Zeitschrift: Genava : revue d'histoire de l'art et d'archéologie
Herausgeber: Musée d'art et d'histoire de Genève
Band: 25 (1977)

Etude et restauration des bronzes byzantins

par Claude HOURIET

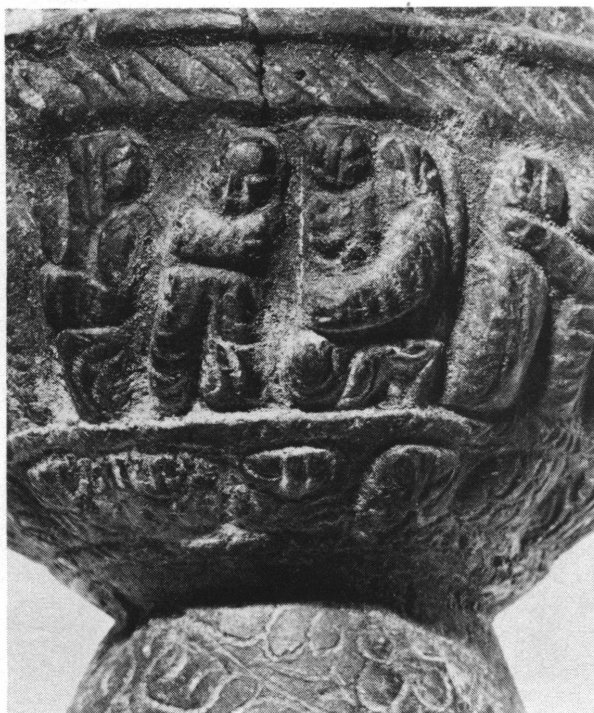
Fig. 25. Détail de l'encensoir avant restauration. Cat. n° 18.

Ce récipient présentait une importante déformation et une fente du bord supérieur jusqu'à mi-hauteur (fig. 25). La patine extérieure, en assez bon état, était recouverte de concrétions diverses nécessitant leur élimination. L'intérieur, noirâtre, conservait encore des traces d'encens dont on fit un prélèvement; on procéda de même pour quelques fragments de métal provenant d'une soudure de la fente (peut-être une précédente restauration?).

Un lavage et brossage sous l'eau savonneuse ont été effectués pour enlever une partie des impuretés, suivis d'un séchage au four à air chaud. Le nettoyage de l'objet a été complété à l'aide de grattoirs et d'appareils dentaires adaptés à la restauration et de meules et brosses tournantes. L'utilisation d'un appareil appelé «air abrasif», petite sableuse adaptée à la restauration, permet d'enlever les dernières concrétions; ainsi, les détails les plus fins naguère masqués par des couches d'impuretés ressortent nettement.

La déformation a été réduite autant que possible; le collage du bord fendu a été réalisé avec une résine du type Araldite SW 417 et renforcé à l'intérieur avec de la laine de verre transparente. Une retouche à la couleur acrylique «Lasquaux», à l'extérieur de la pièce a été nécessaire pour harmoniser le collage avec la patine (fig. 26). La réparation reste volontairement visible à l'intérieur. Un contrôle final, afin de tester la passivité des chlorures, a été effectué sur cette pièce dans une chambre à humidité relative de 90%. Aucune activité des chlorures n'étant apparue, une

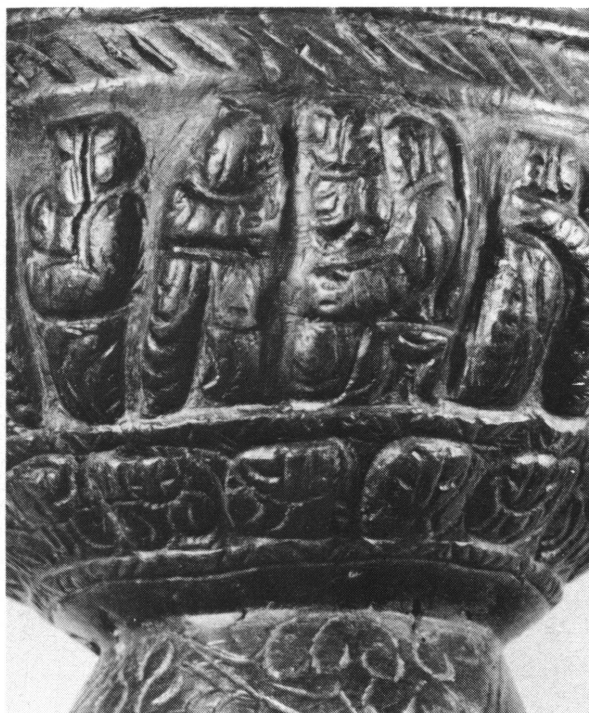
Fig. 26. Détail de l'encensoir après restauration. Cat. n° 18.

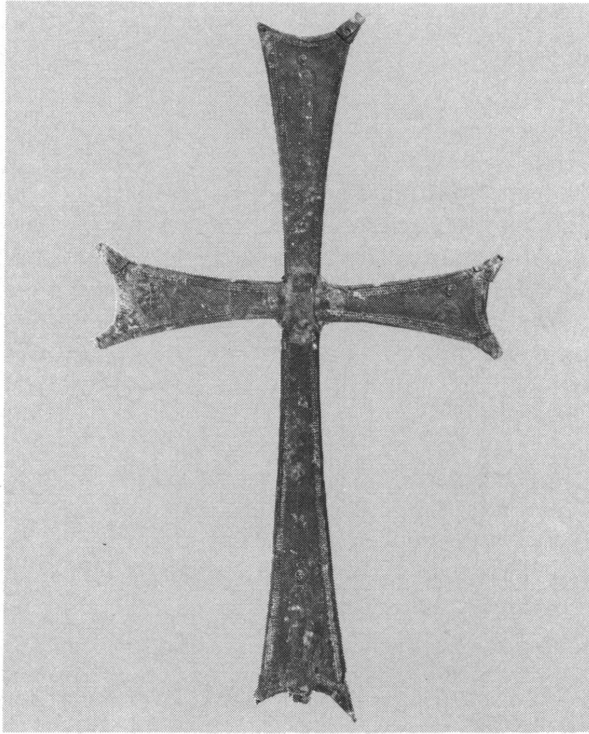
Fig. 27. Croix avant restauration. Cat. n° 23.

Cette croix était en mauvais état. Un examen superficiel a fait apparaître des renforts récents en résine synthétique consolidant l'armature détériorée (fig. 27). Le revêtement fendu montre nettement les dégâts de l'armature. La patine a été reconstituée artificiellement. Un démontage s'est révélé indispensable.

Après avoir enlevé le revêtement de laiton et éliminé les éléments étrangers à l'objet, on peut constater que l'armature de fer est partiellement décomposée par la corrosion et que l'assemblage primitif, réalisé au centre par rivetage et soudage, a disparu. Un fragment de bois, presque totalement décomposé, a été découvert sur la branche inférieure, entre l'armature et le revêtement. Sa conservation est due à une adjonction d'un mélange de cire d'abeille et de kéton. Toutefois, sa présence pose un problème car il est trop mince pour constituer une armature; celle-ci ne pouvant plus assurer, en raison de son état, un support convenable, elle a été restaurée et conservée à part. La branche inférieure, très endommagée, a été traitée par électrolyse. Les autres branches, grattées d'abord manuellement, puis à l'aide de l'appareil à air abrasif furent finalement trempées dans le pétrole. Il a été possible alors d'observer la structure du fer et la manière dont la pièce avait été formée. Pour en faciliter l'examen, nous avons fixé cette armature sur un support de plastique transparent (fig. 28). Nous avons remonté le revêtement de laiton sur une armature nouvelle après grattage, collages avec la résine Araldite SW 554 et renforts de fibre de verre.

Deux goussets situés à l'extrémité des branches et un disque ouvragé cachant l'intersection de la croix au centre, ont été reconstitués d'après des modèles en bon état parvenus jusqu'à nous. Ils ont été traités dans l'esprit même de l'artisan byzantin, mais dans un alliage volontairement différent de celui utilisé jadis (fig. 31). Ces pièces sont poinçonnées «MAH 1977», afin de garantir l'authenticité

des pièces d'origine. Pour harmoniser l'aspect des surfaces restaurées, la retouche de la patine a été exécutée par applications d'une solution oxydante d'un mélange de «foie de soufre» et d'acide acétique dilué. L'intérieur de la croix est préservé par un vernis de paraloid. Une solution de benzotriazole, puis un film protecteur de cire, protègent la pièce contre une reprise éventuelle de la corrosion.

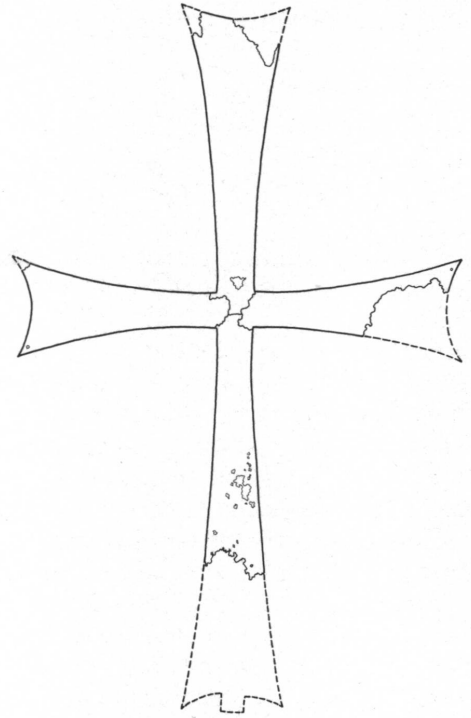
Fig. 28. Calque de l'armature de la croix sur son support transparent. Cat. n° 23.

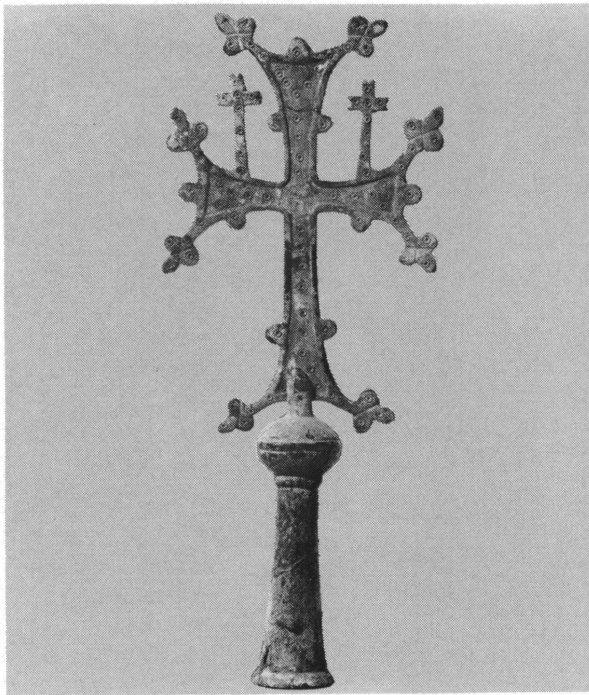
Fig. 29. Croix de procession avant restauration. Cat. n° 19.

Cette croix, bien que cassée en deux endroits, est en assez bon état de conservation (fig. 29).

Il semble manquer un élément central, comme le laisse supposer une marque à la surface de la patine. Un examen plus approfondi permet de distinguer des petits fragments de tissu collés à différents endroits. Ceux-ci ont été mis de côté pour un examen ultérieur. Toutefois, leur présence est assez difficile à justifier.

Après grattage des concrétions et élimination des corrosions, les pièces cassées ont été collées avec la résine Araldite SW 554 et renforcées par des pivots d'acier placés à l'intérieur, perpendiculairement à la fente. La résine Araldite est teintée afin de masquer autant que possible la fente. Après neutralisation des chlorures à l'aide de benzotriazole, un vernis de paraloid a été appliqué.

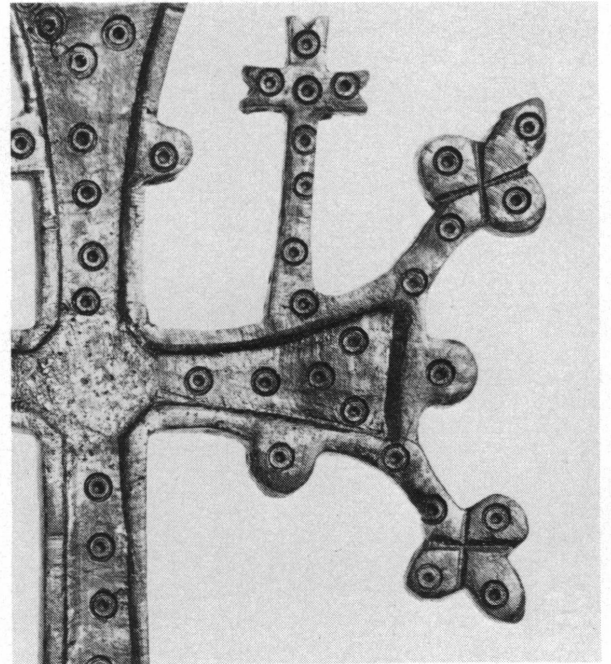
Fig. 30. Croix de procession après restauration. Détail. Cat. n° 20.

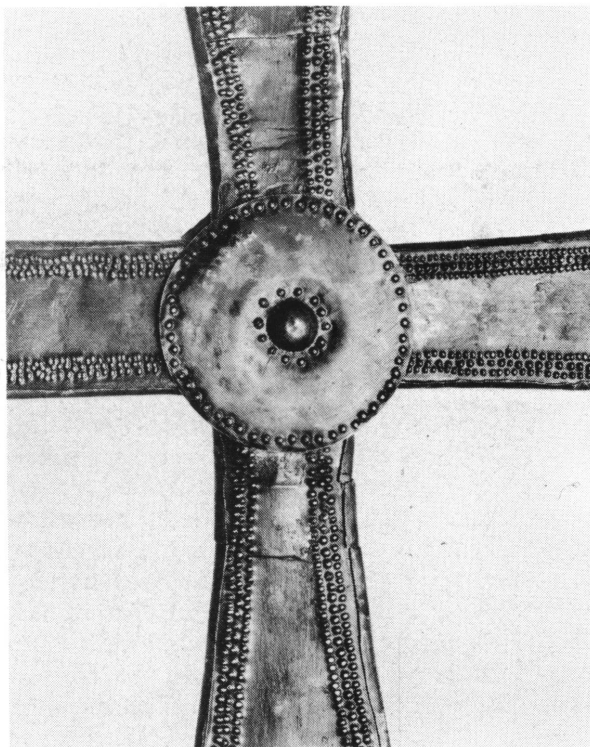
Fig. 31. Détail du disque ouvragé reconstitué. Cat. n° 23.
