Uferschutz bei Entwässerungskanälen.

Von Dr. Hans Fluck, Bellinzona.

Wertvolle Beobachtungen konnten vor allem an dem im Jahre 1919/20 gebauten Entwässerungskanal a) in Cadenazzo gesammelt werden. Auf einer 700 m langen Versuchsstrecke weist der Kanal eine ganze Reihe von verschiedenen Uferschutzbauten auf. Für die Versuchsstrecke gelten im übrigen folgende Angaben: Einzugsgebiet 10 km^2 , davon $\frac{2}{3}$ steil und $\frac{1}{3}$ eben; Gefälle $2,7 \text{ \%}$; Sohlenbreite 4,00 m; Mittelwassertiefe 0,30 m; Hochwassertiefe 1,60 m; Schleppkraft $4,3 \text{ kg/m}^2$; sandig-kiesiger Boden.

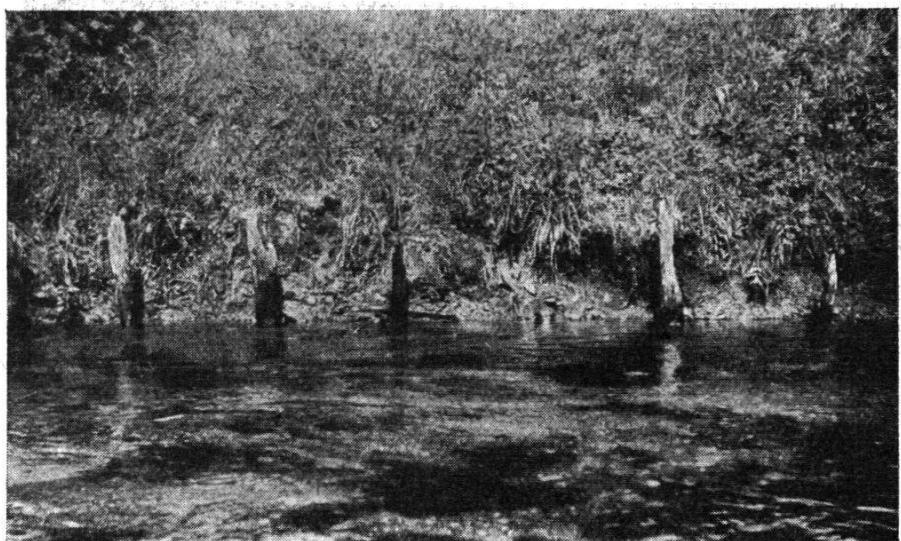
Abb. 1.

1. *Faschinen*. Als einzige Ueberreste stehen nur noch die lotrecht eingerafften Pfähle aus Kastanienholz (Abb. 1). Dieser Uferschutz hat also vollständig versagt.

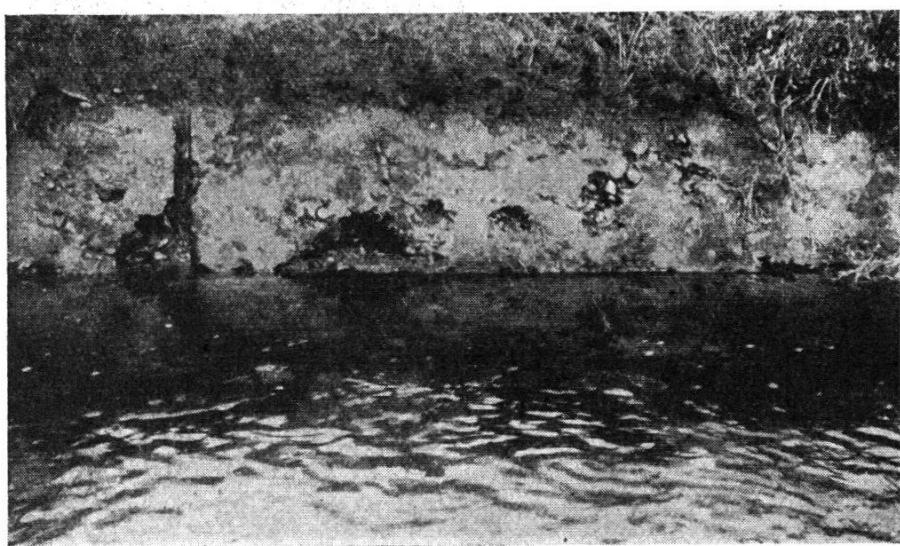
Abb. 2.

2. *Betonverkleidung*. Böschung $1:1$, 0,40 m hoch, 15 cm stark, Magerbeton, Mischungsverhältnis unbekannt, Gefüge sehr schlecht, viele große Steine und Kiesnester. Der Beton geht der vollständigen Zerstörung entgegen (Abb. 2). Der Grund hiefür liegt wohl vor allem in der mangelhaften Zubereitung des Betons und an der zu schwachen Zementbeigabe, denn andere, besser ausgeführte Betonbauten des gleichen Kanals haben sich ziemlich gut erhalten.

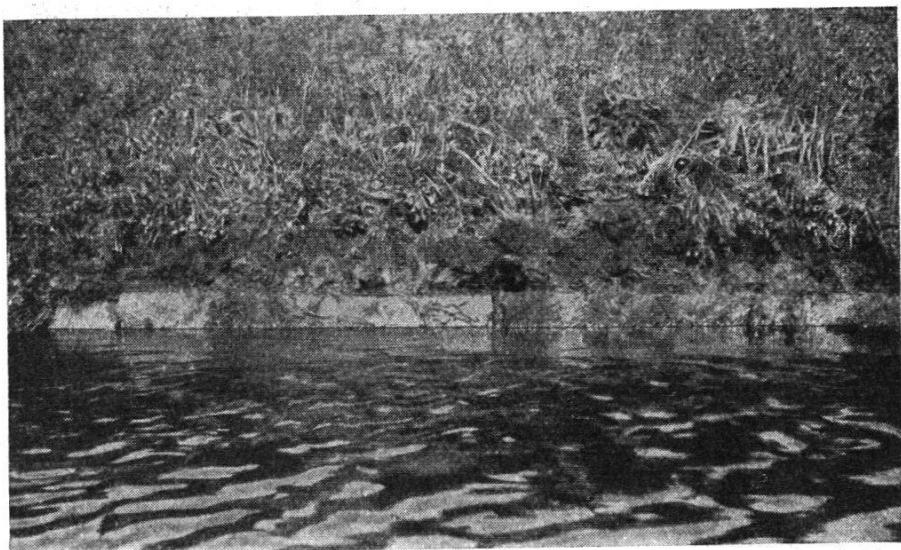
Abb. 3.

3. *Gneisplatten*, $6 \times 40 \times 100 \text{ cm}$, an den Stoßfugen durch einen Pfahl gesichert (Abb. 3). Sobald dieser Pfahl verfault ist oder dem Erd-

drucke nachgibt, werden die Gneisplatten leicht hinterspült und fortgeschwemmt. Die Konstruktion kann dadurch bedeutend verbessert werden, daß anstelle des erwähnten Pfahles beidseitig der Stoßfuge je ein Pfahl geschlagen wird.

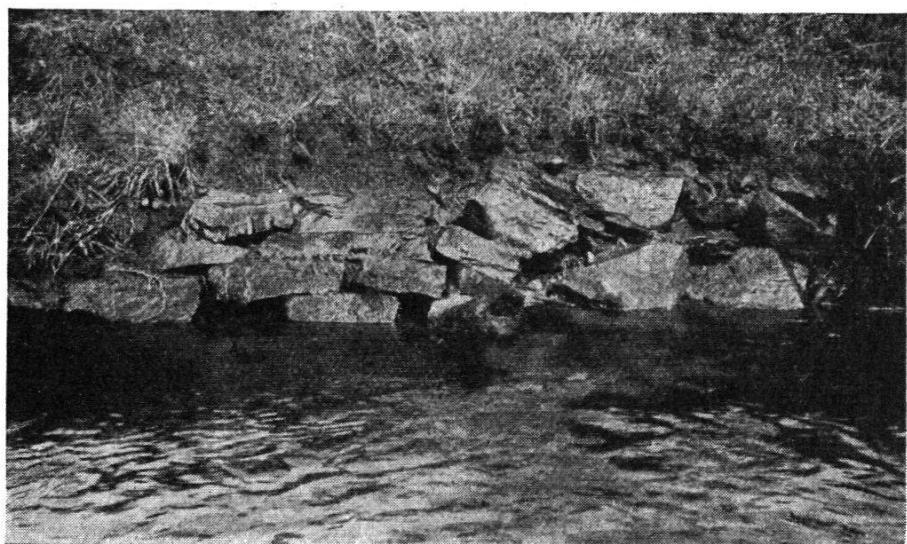
Abb. 4.

4. *Trockenpflaster*, 30 cm stark, ohne Fundament. Das Pflaster ist an vielen Stellen unterspült und zerstört worden (Abb. 4).

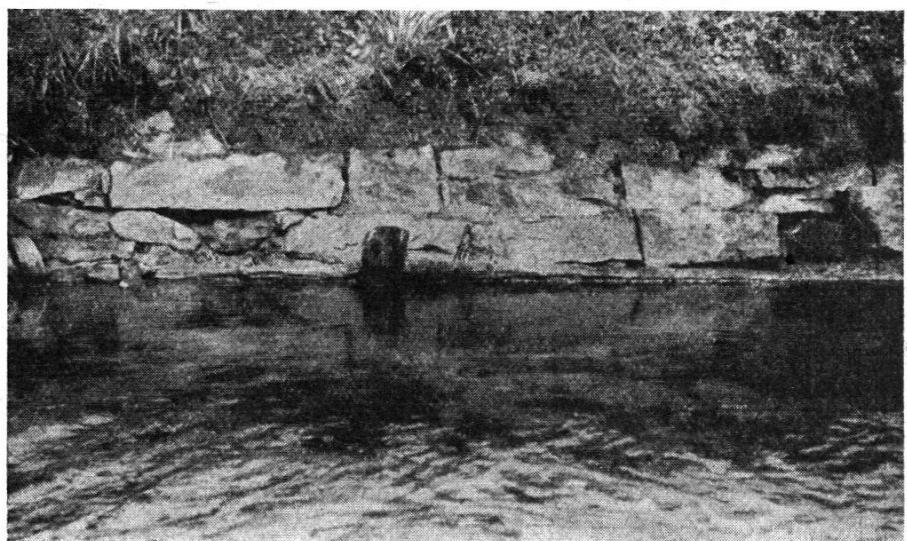
Abb. 5.

5. *Trockenpflaster mit Längsschwellen*. Im allgemeinen besser erhalten als der vorgenannte Uferschutz (Abb. 5). Im benachbarten Kanal b) in St. Antonino ist jedoch auch diese Konstruktion durchwegs unterhöhlt und zerstört worden.

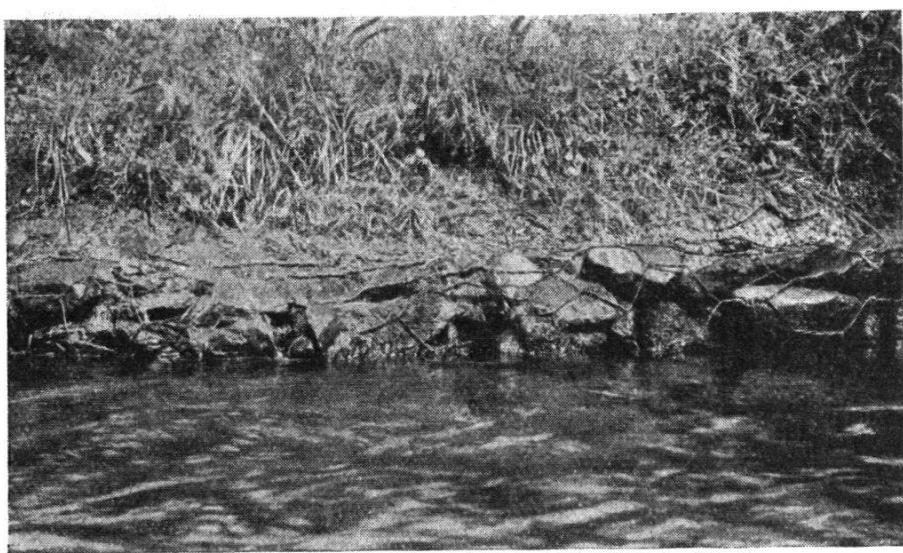
Abb. 6.

6. *Drahtsäcke mit Steinfüllung*. Durchmesser der gefüllten Säcke 0,70 m. Geflecht aus 3 mm starkem verzinktem Eisen draht (Abb. 6). Trotzdem diese Säcke, im Gegensatz zu den übrigen Uferschutzbauten, erst im Jahre 1930 verlegt wurden, sind die Drähte stark verrostet und weisen an einigen Stellen nur noch einen Durchmesser von 1,1 mm auf, so daß also der Drahtquerschnitt nach sechs Jahren bloß noch 13,4 % des ursprüng-

lichen Maßes beträgt. So wertvoll diese Drahtsäcke für Notmaßnahmen sind, so sehr ist daher also Vorsicht am Platze bei ihrer Verwendung an bleibenden Bauten.
