Artikel: Geodätische Deformationsmessungen an der Chlorhalle des Domes zu Aachen

Geodätische Deformationsmessungen an der Chorhalle des Domes zu Aachen

F. Löschner, Aachen

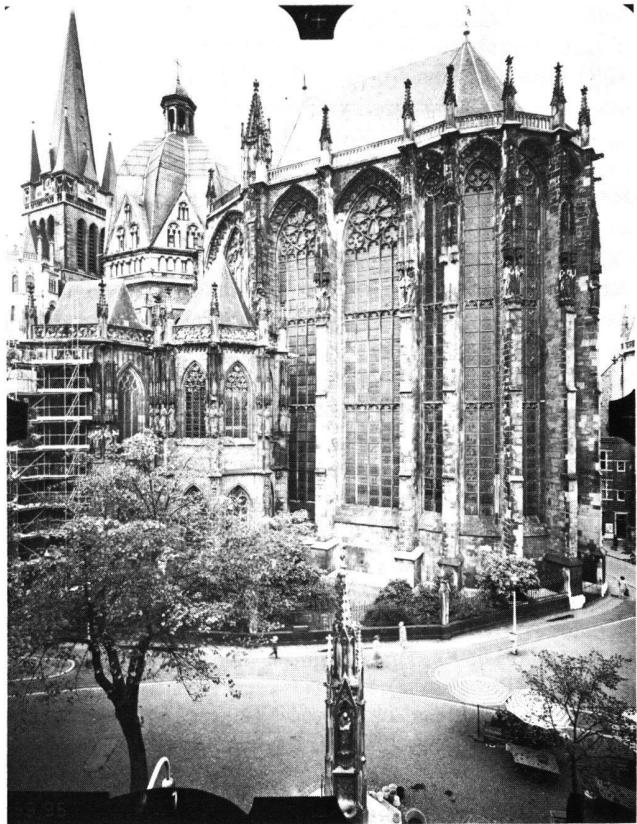
Abbildung 1 Die gotische Chorhalle des Domes zu Aachen

Nach Beseitigung der Kriegsschäden zeigten sich am Dom zu Aachen besonders im Verbindungsbereich zwischen dem karolingischen Oktogon (790–805) der gotischen Chorhalle (1355–1414) Baugebrechen, Risse usw. Die Ursachen waren nicht mit Sicherheit erklärbar.

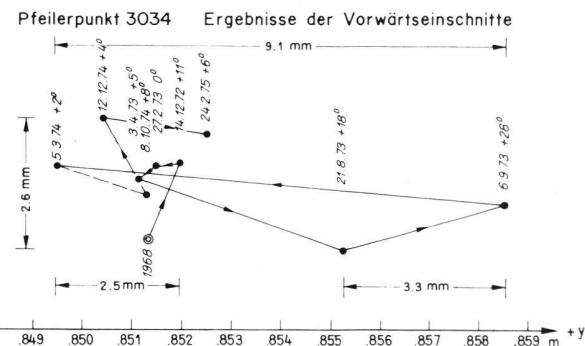
Abbildung 4 Deformationsergebnisse am Pfeilerpunkt 3034

An dem Pfeilerpunkt 3034 (Abb. 4) sollen die Ergebnisse der Deformationsmessung aus geodätischer Sicht diskutiert werden.

Offensichtlich kann eine gewisse Temperaturabhängigkeit der Bewegungen angenommen werden. Die Bezugsmessung 14. Dezember 1972 erfolgte im Winter bei rund +11 °C. Das Bauwerk bewegte sich sodann bei weiterer Abkühlung (27. Februar 1973: 0°, 3. April 1973: +5°) weiter nach Westen, um sich im Sommer nach Osten zu verschieben.

Eine Hitzewelle zwischen 21. August 1973 ($+17^{\circ}$) und 6. September 1973 (28°) lässt deutlich auf diese Temperaturabhängigkeit schliessen, ebenso wie die Stellungen der Folgemessungen 1974 und 1975 bei Temperaturen von 0° bis $+11^{\circ}\text{C}$, also in kalter Jahreszeit, die praktisch in einem Feld von etwa $2 \times 2\text{ mm}$ konzentriert sind. Die Sommermessung 1974 musste wegen Einrüstung der Chorhalle entfallen. In der Beobachtungszeit 14. Dezember 1972 bis 24. Februar 1975 ist das Bewegungsspiel in der West-Ost-Richtung (9,1 mm) 3,5mal so gross als das Bewegungsspiel in der Nord-Süd-Richtung (2,6 mm). Die Messwerte des Richtstrahlverfahrens vom Standpunkt 1054 aus ergaben volle Übereinstimmung mit der
