**Zeitschrift:** Mensuration, photogrammétrie, génie rural

**Artikel:** Contrôle de la stabilité d'un mur de soutènement

## Contrôle de la stabilité d'un mur de soutènement

A. Miserez, Lausanne

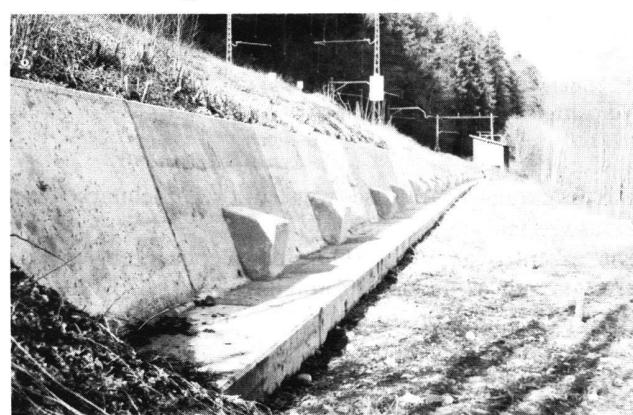
Figure 1 Le mur de soutènement avec les têtes d'ancrage

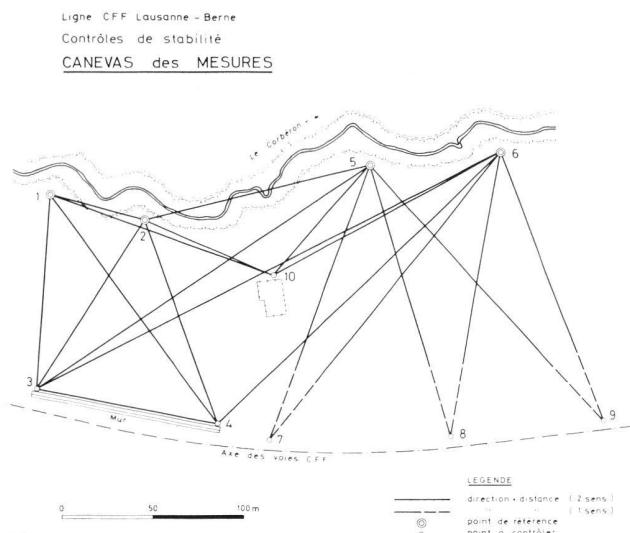
Figure 3

Toutes les visées entre les différents points de référence et entre les points à contrôler ne sont évidemment pas possibles. Il s'est même avéré difficile de construire un réseau bien structuré. Une ferme et des arbres ou buissons empêchent de nombreuses visées. L'implantation d'un point complémentaire (no 10) a permis d'assurer une liaison convenable entre les points de référence, la visée 5–6 étant malheureusement impossible.
