Amphitheater

Zeitschrift: **Jahresbericht / Gesellschaft Pro Vindonissa**

Band (Jahr): - **(1959-1960)**

I. Bericht des Verwalters

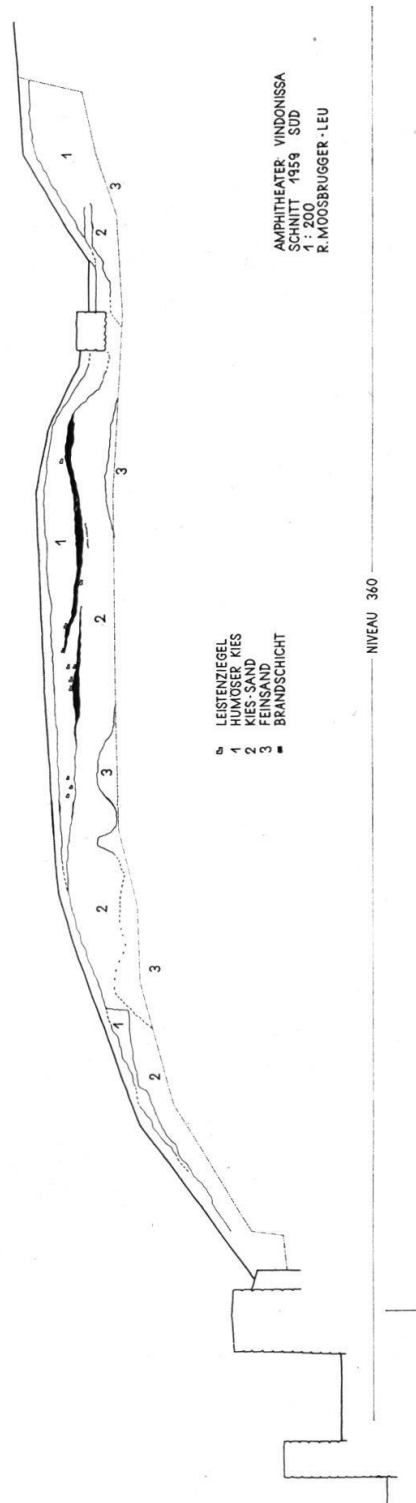
Abb. 17. Querschnitt durch den Zuschauerraum auf der Südostseite 1:200

Um die nötigen, großen Kreditbegehren mit ruhigem Gewissen vortragen zu können, wünschte die eidgenössische Kommission genauen Aufschluß über den Aufbau des römischen Mauerwerkes und seinen Zustand. Ebenso schien es wünschenswert, einmal einen Schnitt durch den Südteil des Theaterringes zu ziehen. Da uns dieses Problem nur am Rande beschäftigt, seien lediglich zwei Ergebnisse hervorgehoben: Die Rampe des südlichen Ovals ist in die Schotterterrasse hineingebaut. Schon in der Tiefe von einem Meter unter der heutigen Rasennarbe stießen wir auf den gewachsenen Kies und Sand. Ferner scheint sich eine Dreiteilung der Zuschauerränge abzuzeichnen. Das innere Drittel muß direkt auf der abgetragenen Kiesterrasse aufgeruht haben. Ein «eingetreppter» Rundgang bildet seinen Abschluß. Die beiden oberen Ränge waren in Holzkonstruktion ausgeführt. Interessant ist, daß die Brandschicht nicht durchgeht, sondern sich beim zweiten Drittel überplattet, wobei die Brandschicht des oberen Ranges etwas höher liegt (Abbildung 17).

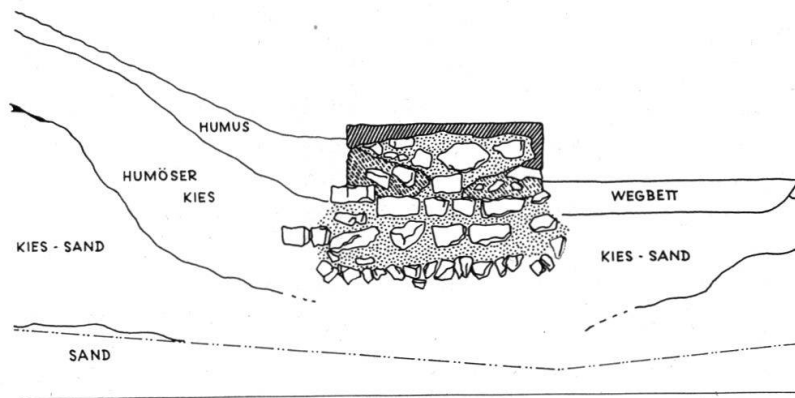
Abb. 18. Querschnitt durch die Umfassungsmauer 1:40

Die äußere Umfassungsmauer wurde durchschlagen, um ihren Aufbau kennenzulernen. Womit wir uns dem gestellten Problem zuwenden. Um den römischen Mauerkerne vor den Witterungseinflüssen zu schützen, wurde er mit einem Zementdeckel überzogen (schraffierte Fläche, Abbildung 18).

Verfolgen wir den Aufbau, so beobachten wir in der untersten Lage eine grobe Kalksteinsplitterschicht, die vergleichbar einem heutigen Straßenunterbau gestellt ist. Über dieses Trockenfundament wird die erste Mörtelschicht geleert, so daß die Steine nur mit der Krone darin stecken. In diesen Mörtelguß werden nun weitere Kalksteine eingestampft, darüber folgt wieder ein Mörtelguß und so weiter. In der Gußmasse lassen sich vielfach noch Bröcklein von weißem, ungelöschtem Kalk beobachten. Dieses Gußmauerwerk ist heute noch derart solid, daß beim Durchbrechen eher die Kalksteine zerreißen, als daß sie sich aus dem Mauerverband lösen. Beinahe zwei Jahrtausende überstand dieses Mauerwerk sozusagen unversehrt unter einer schützenden Humusschicht. Umso auffälliger sind die seit der Freilegung eingetretenen Schäden. Ein Blick auf den Querschnitt (Abbildung 18) zeigt, daß sich von den beiden Außenwänden her eine Tasche (schräg gestrichelt schraffiert) von verwittertem Mauerwerk bilden konnte, die den gesunden Kern in eine obere und untere Partie teilt. Die Witterungseinflüsse zeigen sich in der Zone, wo das Mauerwerk sich aus dem Boden erhebt. Es ist die Stelle, wo Feuchtigkeit und Frost gemeinsam mit ihrer zerstörenden Wirkung ansetzen können. Bei einer künftigen Konservierung muß das alte Mauerwerk — sofern es schon durch Freilegung diesen schädigenden Wirkungen ausgesetzt war — bis auf den gut erhaltenen unteren Kern abgetragen werden.

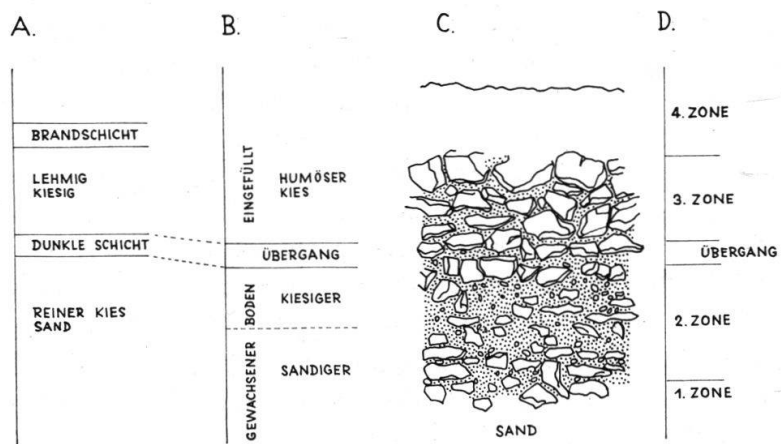
Abb. 19. Ansicht der südlichen Außenmauer der nordwestlichen Treppenammer 1:40

Um einen besseren Einblick in die Mauertechnik der Römer zu gewinnen, wurde die hintere Wand einer Treppenkammer bis zum Fundament freigelegt (Abbildung 19). In der untersten Zone beobachten wir wieder das mörtellose Trockenfundament. Diese Steinsetzung kommt in der Zeichnung allerdings weniger deutlich zum Vorschein, da nur die Steine der vordersten Reihe gezeichnet werden durften. In der folgenden zweiten Zone finden wir wieder das eingangs beschriebene Gußwerk. Nur vereinzelte Steinspitzen gucken aus dem Gußwerk hervor. In der dritten Zone kehrt sich das Bild. Hier bilden die Steine nach außen den Abschluß, während die Mörtelmasse zurückbleibt. In einer vierten Zone, die nicht mehr vorhanden ist, würde das auf Sicht gemauerte, aufgehende Mauerwerk folgen. Nach meiner Ansicht handelt es sich bei diesen Zonen — besonders bei Zone 2 und 3 — nicht um verschiedene Perioden, sondern lediglich um verschiedene Phasen ein und desselben Aufbaues. Ein Blick auf die anstoßenden Bodenschichten dürfte den nötigen Aufschluß erbringen. In der nämlichen Höhe, wo Zone 2 in Zone 3 übergeht, stellen wir auch einen Wechsel in der Bodenschichtung fest. Der Zone 2 entspricht der gewachsene Sand-

Kiesboden, während die Zone 3 von einer bräunlichen Kiesschicht mit Lehm und Humuseinschlüssen begleitet wird, die sich damit als sekundäre Anschüttung zu erkennen gibt.

In die natürliche Kiesterrasse wurde die Fundamentgrube eingetieft. Die Grubenwände bildeten eine natürliche Verschalung für das Gußwerk. Zu unterst wurde die «trockene» Steinsetzung gelegt (Phase 1), dann folgte der erste Guß, in welchem Steine eingestampft wurden, sodaß nur wenige Steinnasen aus dem Gußbett hervorgucken (Phase 2). War der Grubenrand erreicht, so hätte bei gleichbleibender Technik eine hölzerne Verschalung errichtet werden müssen. In die letzte Gußschicht wurden nun den Rändern entlang große Kalksteinbrocken eingepreßt, die dann für den nächsten Guß gleichsam die Funktion der Verschalung übernahmen (Phase 3). Es handelt sich um die gleiche Technik, wie sie beim aufgehenden Sichtmauerwerk angewendet wurde. An dieser Stelle konnte man aber auf eine saubere Wandverkleidung verzichten, da diese Wand durch die geplante Anböschung später verdeckt wurde.
