Artikel: Logement patrimonial: 2. usine, 7 avenue du Rocher à Neuchâtel:

architectes de la rénovation J.-B. Cotelli SA, St.-Blaise

2. Usine, 7 avenue du Rocher à Neuchâtel

architectes de la rénovation J.-B. Cotelli SA, St-Blaise

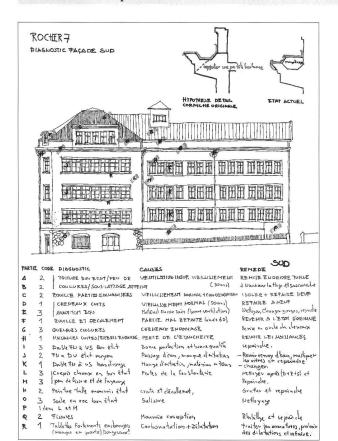
Ci-dessus : diagnostic de la façade sud

Les corniches en béton du bâtiment de 1907 étaient d'une longueur impressionnante (9,9 m) et présentaient des décollements et des fissures. Elles ont été traitées une fois l'armature dégagée et remise en l'état d'origine avec un produit contre la carbonatation (3x supérieur au béton normal).

Les tailles en molasse du bâtiment du 1884 ont été débarrassées des peintures étanches qui accéléraient leur dégradation et reconstituées avec un mélange organique. Une fois la forme originale obtenue, elles ont été enduites d'une peinture minérale.

Les anciennes cimaises avaient été raccourcies et mal exécutées en tôle simple (mal protégée contre la rouille). Un nouveau détail se rapprochant de l'original par la forme comme la matière (Uginox semblable au zinc) avec un soin particulier aux raccords et aux gouttes pendantes a été mis en place à satisfaction.
