2. Usine, 7 avenue du Rocher à Neuchâtel

architectes de la rénovation J.-B. Cotelli SA, St-Blaise

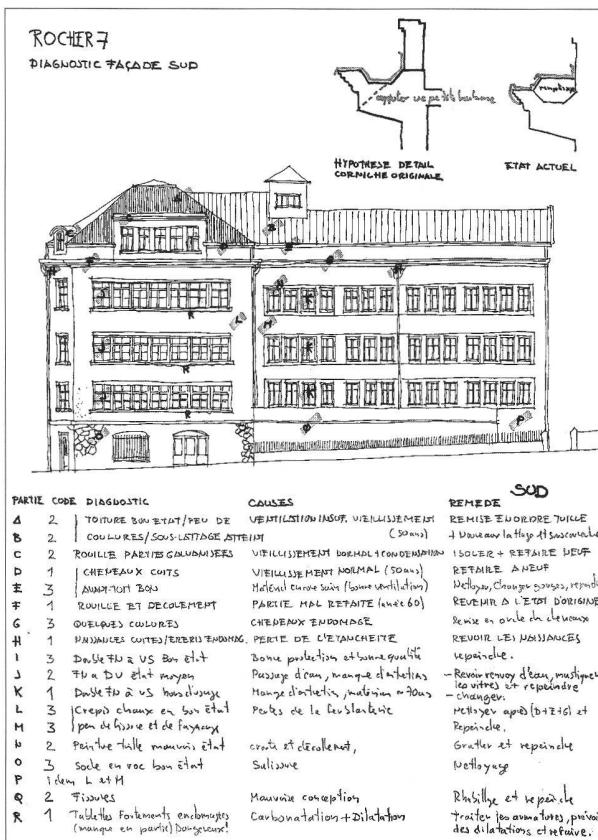
Ci-dessus : diagnostic de la façade sud

Il apparaît dans cette étude que la transformation d'éléments existants pour des raisons économiques (par ex. simplification des ferblanteries) ou l'utilisation de matériaux non appropriés (par ex. peinture étanche à la vapeur d'eau) était la cause des plus grandes dégradations.
