**Artikel:** Logement patrimonial : 2. usine, 7 avenue du Rocher à Neuchâtel : architectes de la rénovation J.-B. Cotelli SA, St.-Blaise

## 2. Usine, 7 avenue du Rocher à Neuchâtel architectes de la rénovation J.-B. Cotelli SA, St-Blaise

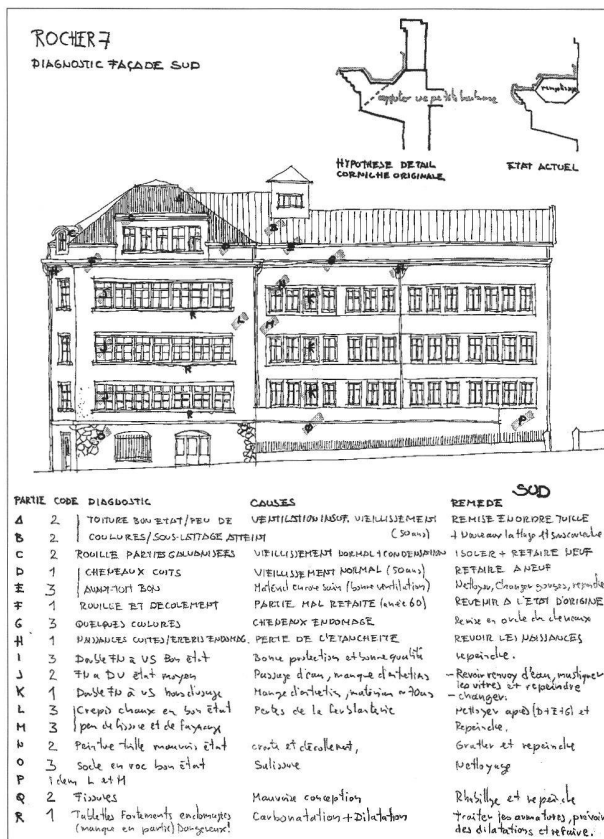
Ci-dessus : diagnostic de la façade sud

Ce travail de diagnostic s'est appuyé sur une recherche des détails d'origine de chaque élément concerné pour définir la nature du dégât, la cause de l'état de dégradation et le remède à adopter. Par contre, la bonne tenue d'un matériau utilisé de manière appropriée et qu'il est facile de conserver a été soulignée.

Il apparaît dans cette étude que la transformation d'éléments existants pour des raisons économiques (par ex. simplification des ferblanteries) ou l'utilisation de matériaux non appropriés (par ex. peinture étanche à la vapeur d'eau) était la cause des plus grandes dégradations.

Les corniches en béton du bâtiment de 1907 étaient d'une longueur impressionnante (9,9 m) et présentaient des décollements et des fissures. Elles ont été traitées une fois l'armature dégagée et remise en l'état d'origine avec un produit contre la carbonatation (3x supérieur au béton normal).

Les tailles en molasse du bâtiment de 1884 ont été débarrassées des peintures étanches qui accélèrent leur dégradation et reconstituées avec un mélange organique. Une fois la forme originale obtenue, elles ont été enduites d'une peinture minérale.

Les anciennes cimaises avaient été raccourcies et mal exécutées en tôle simple (mal protégée contre la rouille). Un nouveau détail se rapprochant de l'original par la forme comme la matière (Uginox semblable au zinc) avec un soin particulier aux raccords et aux gouttes pendantes a été mis en place à satisfaction.
