Zeitschrift: Heimatbuch Meilen
Herausgeber: Vereinigung Heimatbuch Meilen
Band: 45 (2005)

Artikel: Die Innenrenovation der reformierten Kirche Meilen 2003-2004
Autor: Wenger, Muck
DOI: <https://doi.org/10.5169/seals-953978>

Die Innenrenovation der reformierten Kirche Meilen 2003–2004

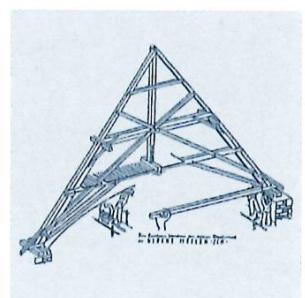
An der Urnenabstimmung vom 7. September 2003 genehmigten die Stimmbürger den Kredit von 2,36 Mio. Franken für die Innenrenovation der reformierten Kirche. Bereits einen Monat später begannen die Arbeiten. Vorangehend untersuchten Spezialisten aus dem In- und Ausland unter dem Einsatz von Hebebühnen und eines Gerüstturms Wände und Gewölbe auf folgende Punkte hin: Haftung des Originalputzes, Beschaffenheit der Gipsschicht, Aufbau und Befestigung der Lisenen, Haftung des Deckengewebes, Zustand des Wandtäfers, der Bänke und der Emporenbrüstungen unter Einschluss einer Isothermenanalyse. Für Kirchenbesucher waren nur die grauen und schwarzen Stellen sichtbar gewesen, teilweise in den Ecken und am Übergang von der Wand zur Decke, wo sich die Dachsparren abzeichneten, und die zahlreichen Risse. Doch steckte weit mehr dahinter. In der Renovation 1785/87 war die Gebäudehülle mit einem leicht gelblich getönten Anstrich neu gefasst worden. Vermutlich war bereits diese Farbe vom Schimmelpilz befallen, und so wurde dieser in die Kirche gebracht. In der Vergangenheit funktionierte das Feuchtigkeits-Retensionsvermögen noch, das heißt, Wände und Decke nahmen zwar Feuchtigkeit auf, vermochten diese aber wieder abzugeben respektive auszutrocknen. Ebenfalls zum damaligen Zeitpunkt wurde die frühere hölzerne Flachdecke durch das heutige Gewölbe ersetzt, wobei man die Querbalken, die als Zugbänder dienten, an der Innenseite der Außenwände absägte (Abb. rechts).

Durch ihre Lage am See und das grosse Dach ist die Kirche enormem Winddruck einerseits und Unterdruck andererseits ausgesetzt. Deshalb und wegen des Gewichts des Gewölbes senkte sich der Dachstuhl um 12 Zentimeter, die Außenwände neigten sich etwa 20 Zentimeter nach aussen, weshalb im Innern Risse entstanden, vor allem an der Decke. In der letzten Gesamtrenovation 1976/78 wurden die Kirchenwände mit Spanngurten zusammengebunden und

Bis zum Jahresende 2003 erfolgte die statische Instandstellung des Dachstuhles (Abb. 2 und 3), die Funktionstauglichkeit der Spanngurten wurde überprüft (Abb. 4), und die Stuckateure trugen den von Schimmel pilz befallenen Verputz ab. An der öffentlichen Baustellenbesichtigung vom 31. Januar 2004 konnten die Besucher das rohe Mauerwerk, den ursprünglichen Standort eines Altars (wo heute das Martin-Relief eingelassen ist) (Abb. 6), die Höhe des Wandtäfers, das Deckengewölbe und die stark beschädigten Stuckaturen besichtigen. Eine alte Lüftungsöffnung in der Decke über dem Altartisch (Abb. 5) und zahlreiche Malereien waren zum Vorschein gekommen. Schon immer wurden Malereien an den Aussenwänden vermutet, nicht aber in den Fensterleibungen. Der Denkmalpflege gelang es, durch sorgfältiges Zusammentragen aller Befundsituationen die Fenstereinfassungen von etwa 1620 im Renaissance-Stil zu rekonstruieren. Da es im Kanton Zürich keine vergleichbar reich ausgemalten Kirchen aus dieser Zeit gibt, ist dieser Befund von historischem und wissenschaftlichem Interesse und lässt unserer Kirche eine wichtige Bedeutung zukommen (Abb. 7). Die Malereien wurden gesichert, und ein «Muster» dafür bleibt als Zeitzeuge (Abb. links) im mittleren Fenster auf der Seeseite des Kirchenschiffes sichtbar erhalten.

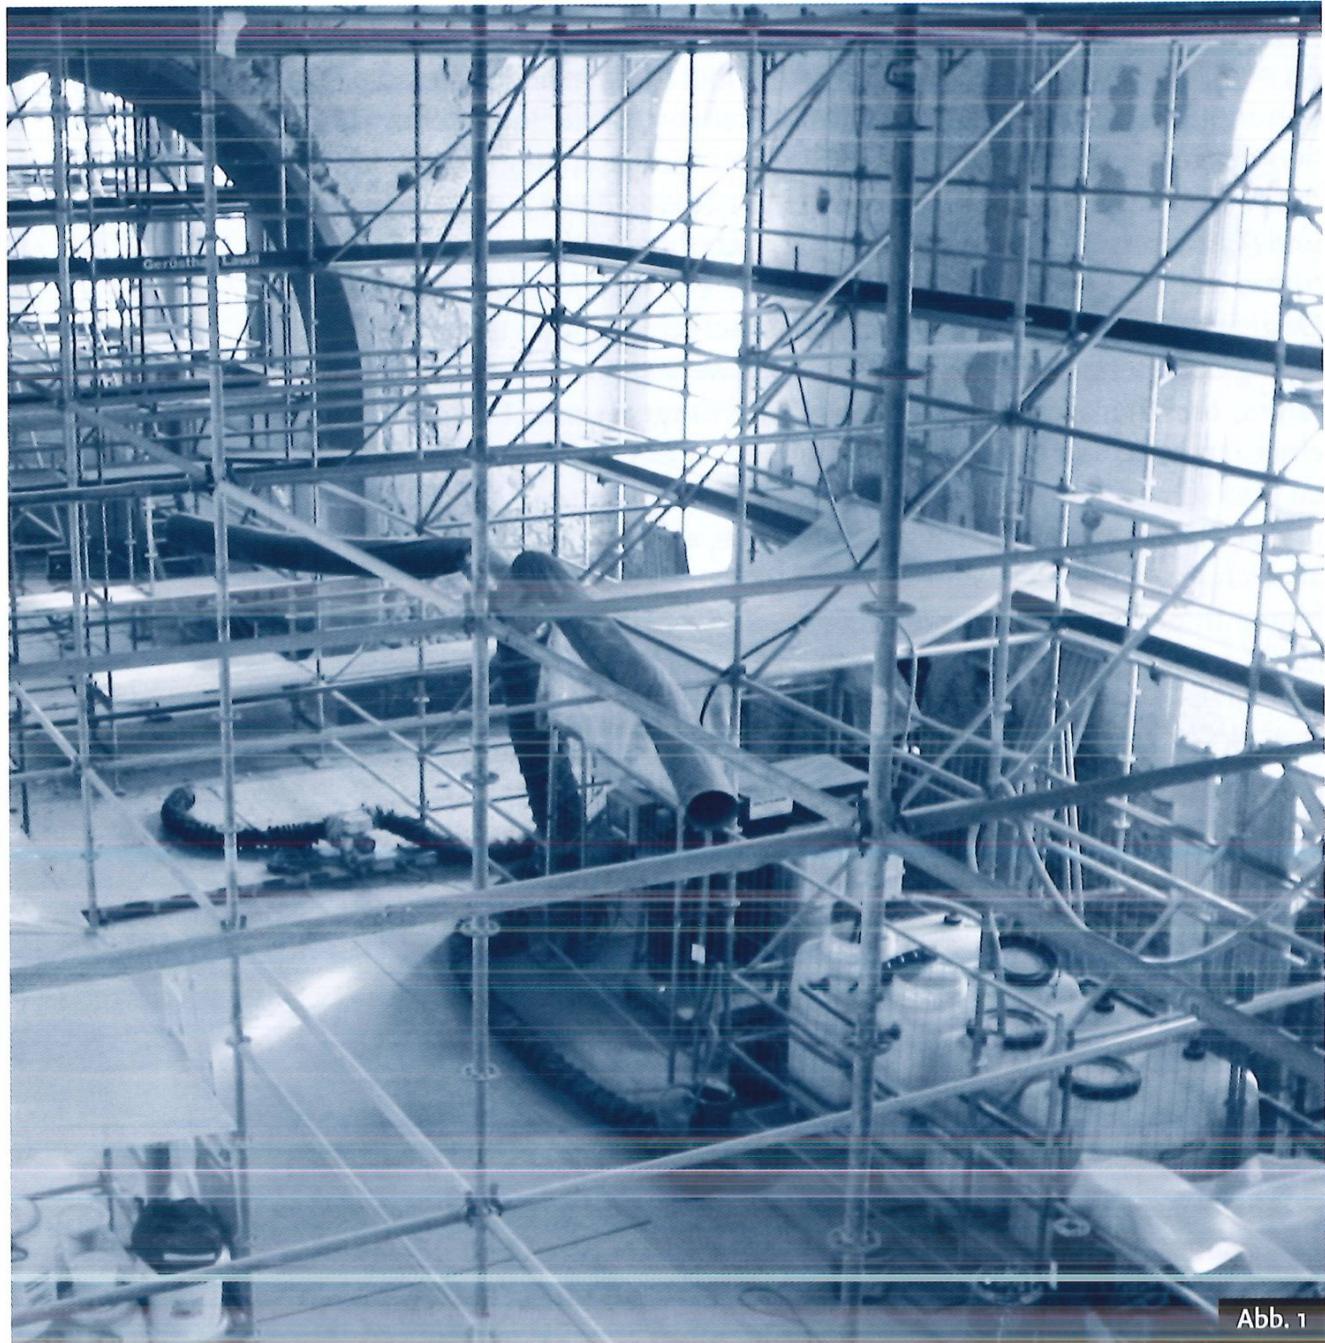
Abb. 1

die entstandenen Risse mit Gips statt mit Kalk geschlossen; das Deckengewölbe erhielt eine Überspannung mit Kaliko, einem Baumwollgewebe. Durch das Verschliessen der Mauer- und Decken-Oberflächen war seither der Feuchtigkeitshaushalt gestört. Wasserdampf konnte wohl eindringen, aber nicht mehr ausreichend abdiffundieren. Diese Situation bot dem jahrhundertelang schlummernden Schimmel pilz einen idealen Nährboden, und er breitete sich explosionsartig aus, wucherte bis auf die Grundmauern, während er sich für den Betrachter lediglich in der Form von Stockflecken darstellte. Ein erster Schritt zur Sanierung bestand im Ausräumen der Kirche. Alle empfindlichen Bauteile wurden geschützt und danach Kirchenschiff, Empore und Chor eingerüstet (Abb. 1).
