Zeitschrift: Heimatbuch Meilen

Artikel: Die Innenrenovation der reformierten Kirche Meilen 2003-2004

Autor: Wenger, Muck

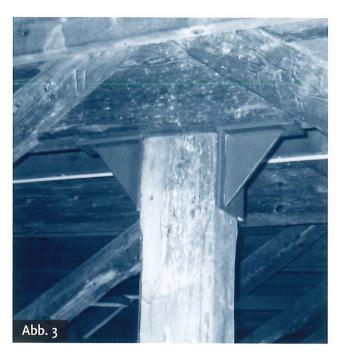
Bis zum Jahresende 2003 erfolgte die statische Instandstellung des Dachstuhles (Abb. 2 und 3), die Funktionstauglichkeit der Spanngurten wurde überprüft (Abb. 4), und die Stuckateure trugen den von Schimmelpilz befallenen Verputz ab. An der öffentlichen Baustellenbesichtigung vom 31. Januar 2004 konnten die Besucher das rohe Mauerwerk, den ursprünglichen Standort eines Altars (wo heute das Martin-Relief eingelassen ist) (Abb. 6), die Höhe des Wandtäfers, das Deckengewölbe und die stark beschädigten Stuckaturen besichtigen. Eine alte Lüftungsöffnung in der Decke über dem Altartisch (Abb. 5) und zahlreiche Malereien waren zum Vorschein gekommen. Schon immer wurden Malereien an den Aussenwänden vermutet, nicht aber in den Fensterleibungen. Der Denkmalpflege gelang es, durch sorgfältiges Zusammentragen aller Befundsituationen die Fenstereinfassungen von etwa 1620 im Renaissance-Stil zu rekonstruieren. Da es im Kanton Zürich keine vergleichbar reich ausgemalten Kirchen aus dieser Zeit gibt, ist dieser Befund von historischem und wissenschaftlichem Interesse und lässt unserer Kirche eine wichtige Bedeutung zukommen (Abb. 7). Die Malereien wurden gesichert, und ein «Muster» dafür bleibt als Zeitzeuge (Abb. links) im mittleren Fenster auf der Seeseite des Kirchenschiffes sichtbar erhalten.
