Die Restaurierung der Burgruine Attinghausen in den Jahren 2011/12

Bericht der Bauforschung

Ulrike Bettina Margit Gollnik

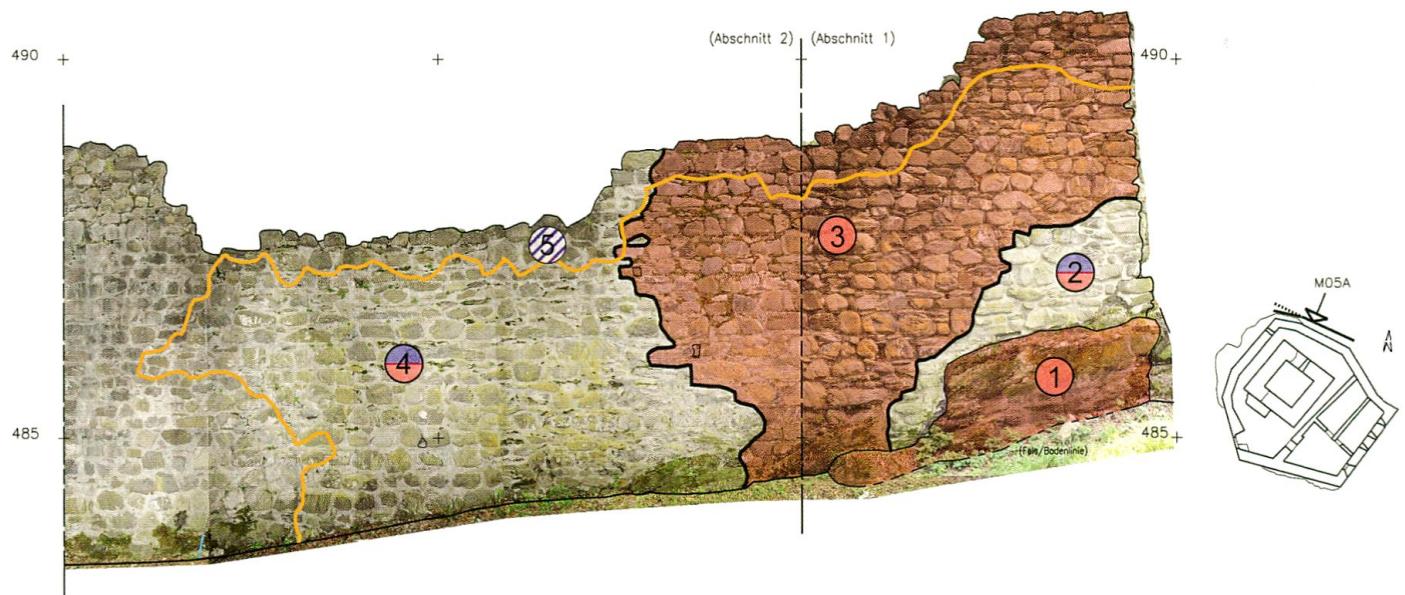
Abb. 4:
Umfassungsmauer,
Mauer M5A, Blick
gegen Süden. Intaktes
Originalmauerwerk
(rot), nicht betroffen von
der Restaurierung 1897
(Bildplan AAM).

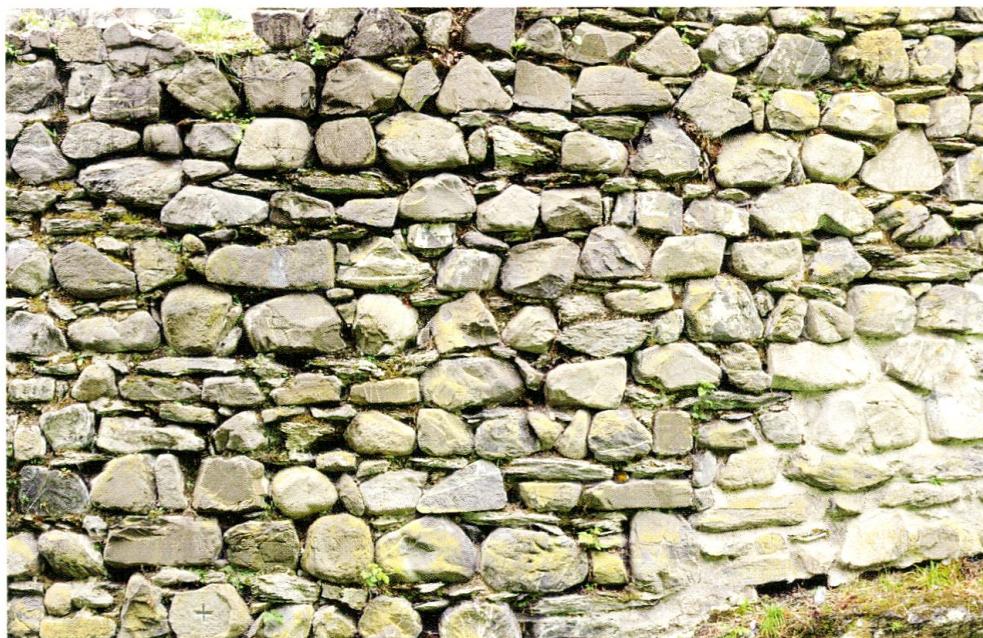
Abb. 5:
Umfassungsmauer,
Mauer M5A, Blick
gegen Süden. Intaktes
Originalmauerwerk mit
zum Teil bis zu den
Steinköpfen reichendem
Mörtel (Foto AAM).

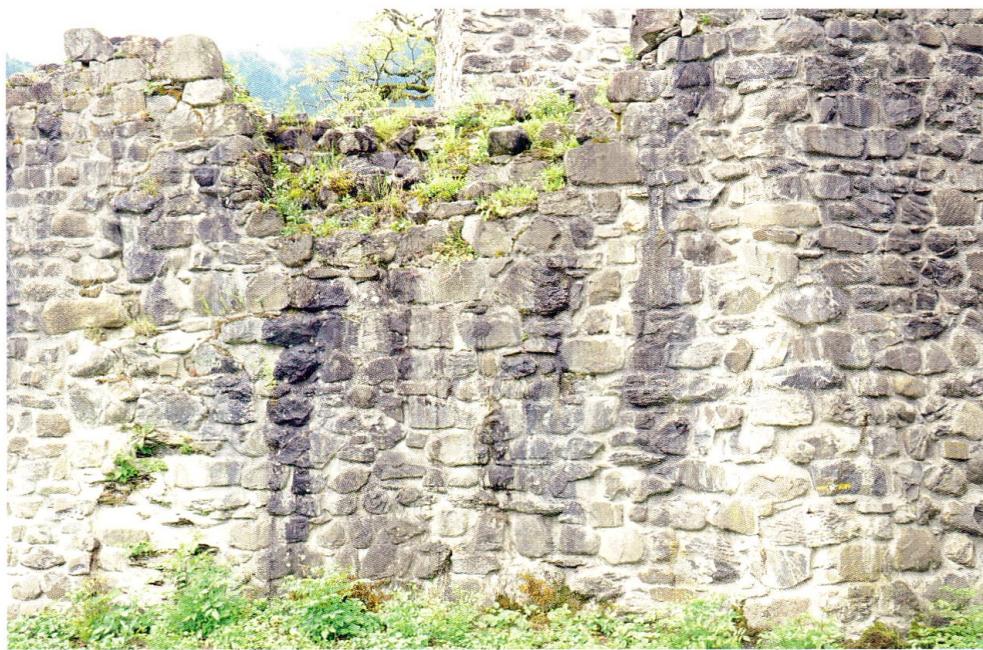
Abb. 6:
*Umfassungsmauer,
Mauer M7, Blick gegen
Südwesten. Rinnal an
stark durchnässtem
Mauerwerk
(Foto AAM).*

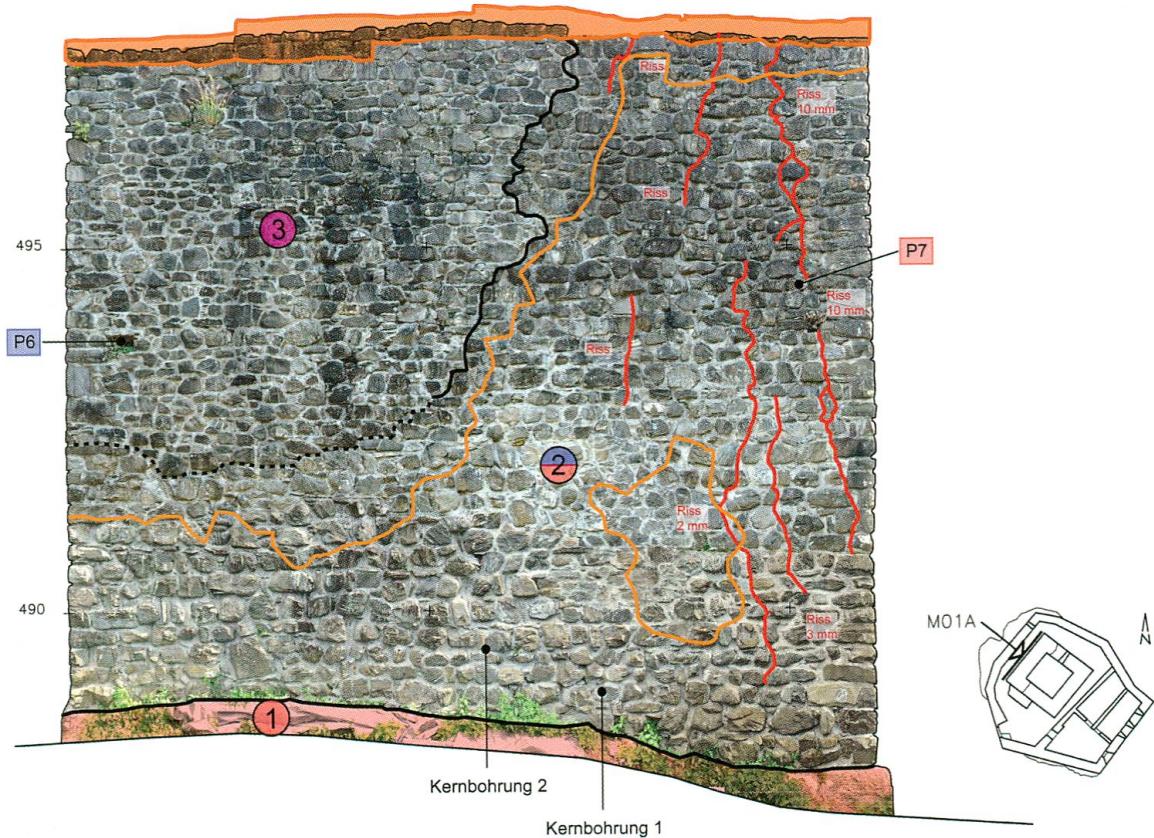
Abb. 8:
Turm, Mauer M1A,
Blick gegen Südosten
(Bildplan AAM).

köpfen gebildet, die Fugenbreite beträgt 4 cm. Die Wandflucht weicht etwa 2 m vor der südwestlichen Ecke gegen Süden ab, der obere Bereich der Mauer kippt im Verhältnis zum Mauerfuss um mindestens 10 cm nach aussen. Mindestens vier, 2 bis 10 mm starke Risse, zum Teil durch Steine hindurch, liegen in dieser Wandfläche in der Nähe der Ecke. Sie beginnen als Risse in der Mauerkrone und durchziehen meist die gesamte Wandhöhe.

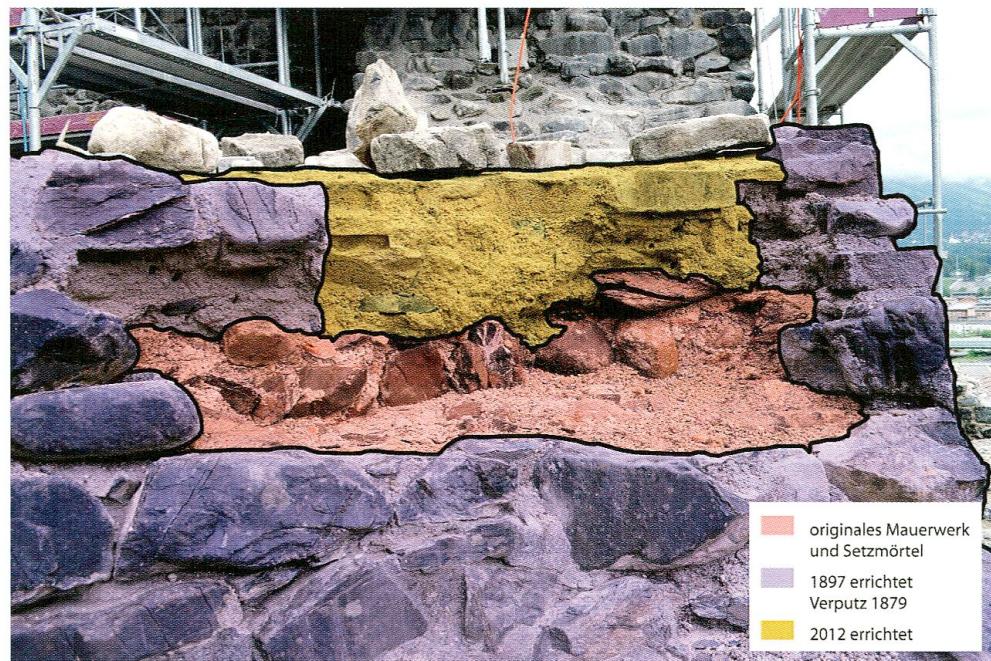
Abb. 9:
Turm, Mauer M3, Blick gegen Nordosten. Freigelegtes Originalmauerwerk sowie Mauerwerk der Restaurierungen 1897 und 2012 (Foto AAM).

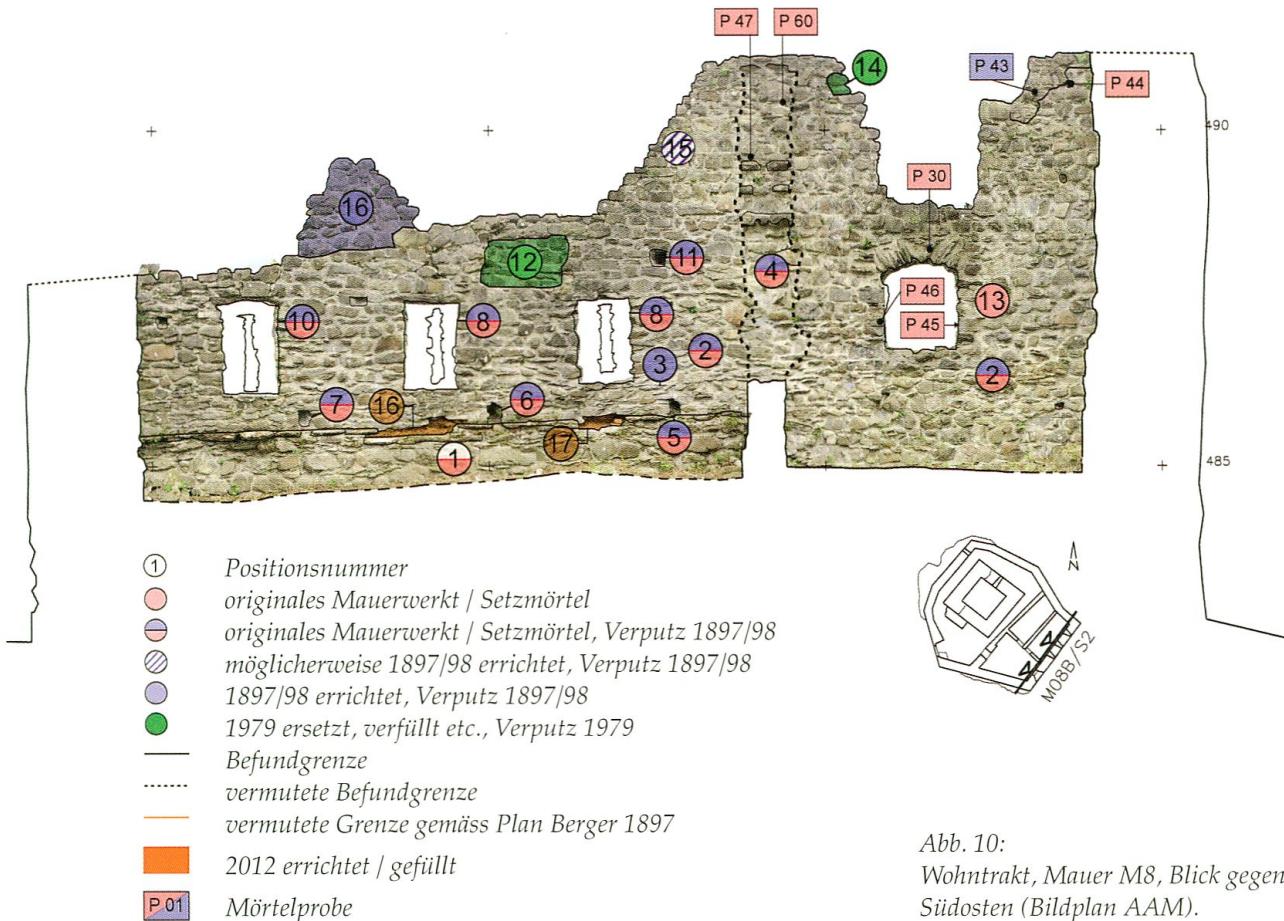
Legende zu Bildplan: Mauer M8B

- Positionsnummer 1: originales Mauerwerk, 1897 verputzt, Mauerwerk weist kein Fundamentmauerwerk auf, Flucht des Mauerwerks liegt 20 cm vor Flucht des Mauerwerks (2); Bestimmungsgrundlage: Erscheinungsbild des Mauerwerks, Mörtel

- Positionsnummer 2: originales Mauerwerk, 1897 verputzt, Mauerwerk weist im Süden kein Fundamentmauerwerk auf. Bestimmungsgrundlage: Erscheinungsbild des Mauerwerks, Mörtel

- Positionsnummer 3: Braue im Verputz der Restaurierung 1897, reicht über die gesamte Breite bis zur Mauer M14, nimmt eventuell Bezug auf ein hölzernes Element im unteren Bereich der Mauer (Wehrgang?), Fingerabstriche im Mörtel

- Positionsnummer 4: 70 cm und mindestens bis 489,5 m reichendes, durch Wartesteine angezeigtes Negativ der Mauer M14; Bestimmungsgrundlage: Mörtelproben 47 und 60

- Positionsnummern 5, 6 und 7: 20 x 15 x bis zu 50 cm tiefe Balkenlöcher im Mauerwerk (2); Bestimmungsgrundlage: keine Befundgrenzen um Öffnungen, Balken stehen wohl im Zusammenhang mit dem Podest, vgl. Mörtelbraue (3)

- Positionsnummern 8, 9 und 10: mindestens 130 hohe und 80 cm breite Fensteröffnungen im Mauerwerk (2), mit gerader Nischenabdeckung, vgl. Mauer 8A - (3), (4) und (5); Bestimmungsgrundlage: keine Befundgrenzen um Öffnungen

- Positionsnummer 11: 20 x 20 cm grosse Öffnung, vermutlich Balkenloch, nicht wandtief
- Positionsnummer 12: Verfüllung der Restaurierung 1979, inklusive Verputzmörtel; Bestimmungsgrundlage: Fotodokumentation 1978/9, Foto 78.2.12, AH 79.1 8.8.A

- Positionsnummer 13: 130 x 100 cm grosse Fensteröffnung, mit stichbogenförmiger Nischenabdeckung, radial gesetzt aus plattigem Steinmaterial, vgl. M8A - (6), sehr wahrscheinlich handelt es sich um eine Originalöffnung; Bestimmungsgrundlage: Mörtelproben 30, 45, 46, keine Befundgenze um Öffnung

- Positionsnummer 14: Verfüllung der Restaurierung 1979, inklusive Verputzmörtel; Bestimmungsgrundlage: Fotodokumentation 1978/9, Foto AH 79.1 9.9.A
- Positionsnummer 15: mindestens die oberste Lage ist hinzugefügt; Bestimmungsgrundlage: Analogieschluss zu Sondierung 1 in Mauer M7

- Positionsnummer 16: Mauerwerk der Restaurierung 1897, inklusive Verputzmörtel; Bestimmungsgrundlage: Plan Kunkler (Abb. 2), mittlere Zeichnung
- Positionsnummer 17: Restaurierung 2012, inklusive Verputzmörtel; Bestimmungsgrundlage: Beschluss der Sitzung vom 29. Juni 2012

- Positionsnummer 18: Restaurierung 2012, inklusive Verputzmörtel; Bestimmungsgrundlage: Beschluss der Sitzung vom 29. Juni 2012

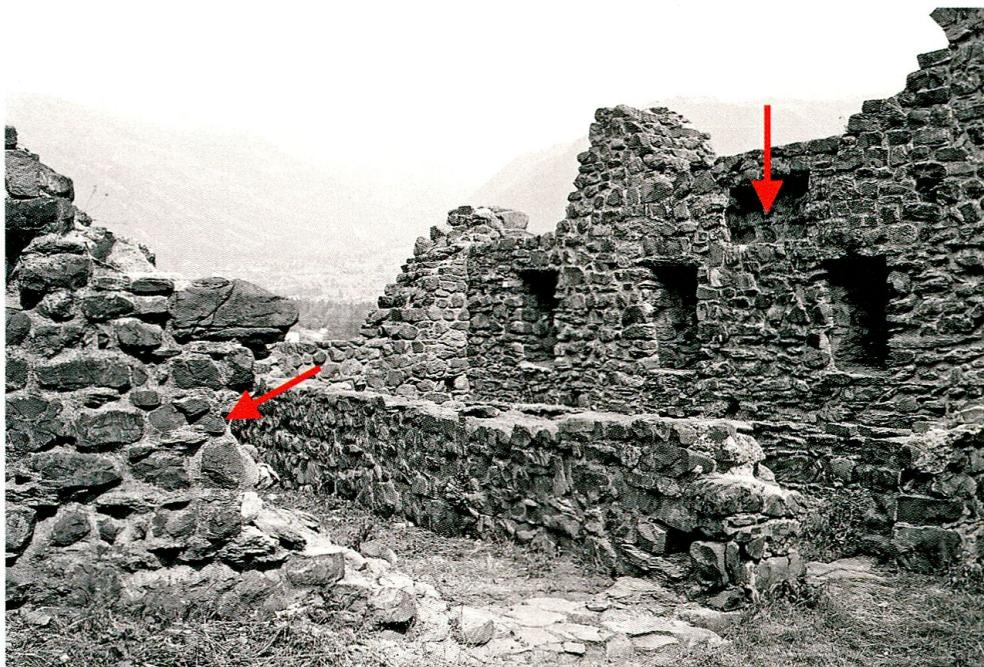
Abb. 11:
Wohntrakt, Blick gegen Nordosten. Die abgebrochenen Mauerabschnitte (rote Pfeile) während der Restaurierung 1979 (Dokumentation W. Meyer, Foto 10159_17).

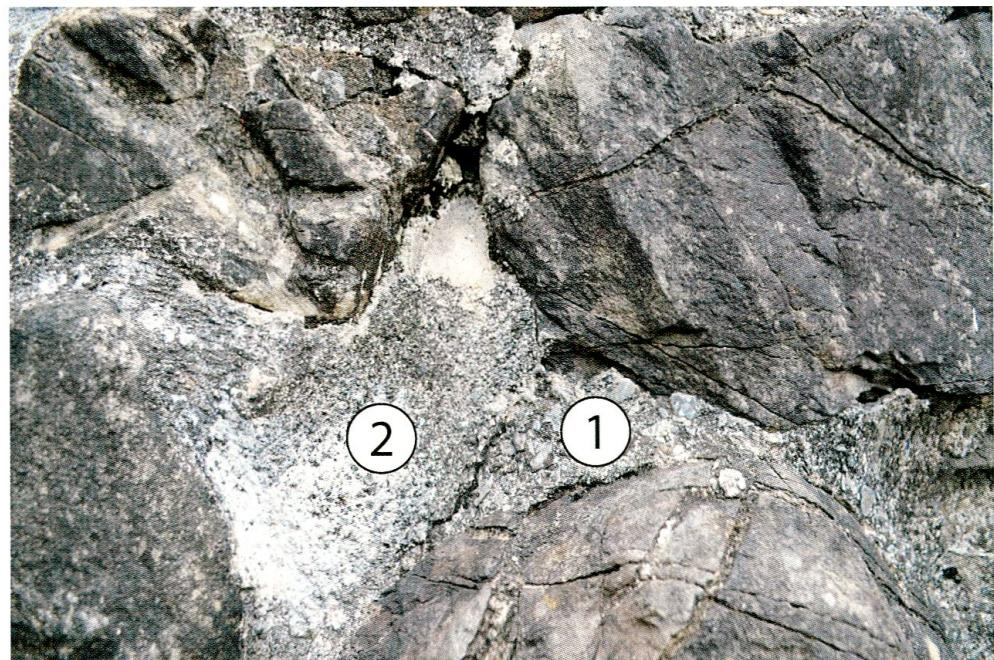
Abb. 12:
Turm Mauer M3, Blick
gegen Nordosten. Der
Verputzmörtel der
Kampagne 1979 (2)
zieht an den Verputz-
mörtel der Restaurie-
rung 1897 (1)
(Foto AAM).

³⁶ Auch der Verputzmörtel der Kampagne 1979 ist demjenigen der Restaurierung 1897 optisch sehr ähnlich (Abb. 12). Hier ist die Unterscheidung nur möglich, da sie unmittelbar beieinander liegen.
