Bericht der Bauforschung

Die Restaurierung der Burgruine Attinghausen in den Jahren 2011/12 Bericht der Bauforschung

Ulrike Bettina Margit Gollnik

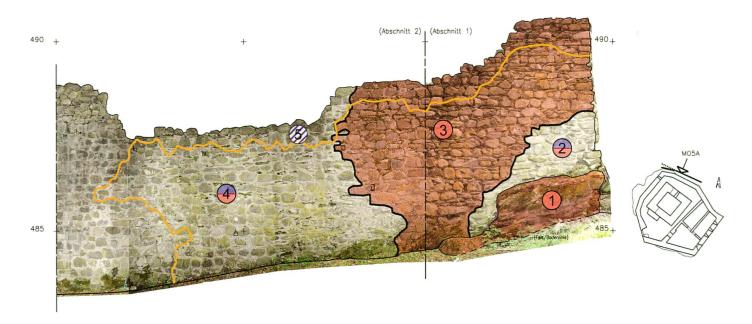
Abb. 4: Umfassungsmauer, Mauer M5A, Blick gegen Süden. Intaktes Originalmauerwerk (rot), nicht betroffen von der Restaurierung 1897 (Bildplan AAM).

Die Eingriffe auf den Mauerkronen sind durch das Hinzufügen einer Lage minim – hier stimmen die Pläne Bergers. Hingegen sind sie nicht stimmig im Bereich der Mauer M5A, wo das Originalmauerwerk bis an die Mauerkrone reicht. Wie es sich südöstlich dieses originalen Bereichs verhält, kann nicht beurteilt werden, da der Verputz hier extrem dicht ist und somit kaum Einblick auf den Mörtel gestattet. An den sehr wenigen Stellen, an denen dies möglich ist, bestätigt sich die

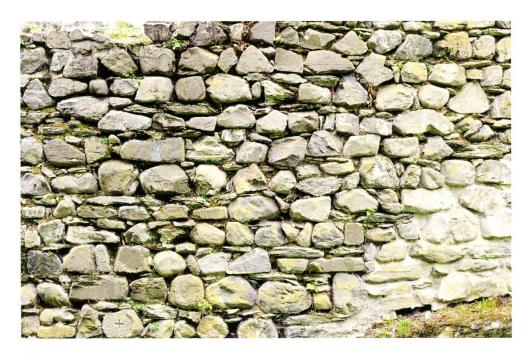
Abb. 5: Umfassungsmauer, Mauer M5A, Blick gegen Süden. Intaktes Originalmauerwerk mit zum Teil bis zu den Steinköpfen reichendem Mörtel (Foto AAM).

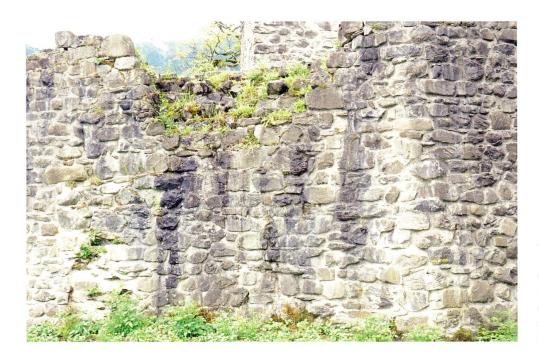
Abb. 6: Umfassungsmauer, Mauer M7, Blick gegen Südwesten. Rinnsal an stark durchnässtem Mauerwerk (Foto AAM).

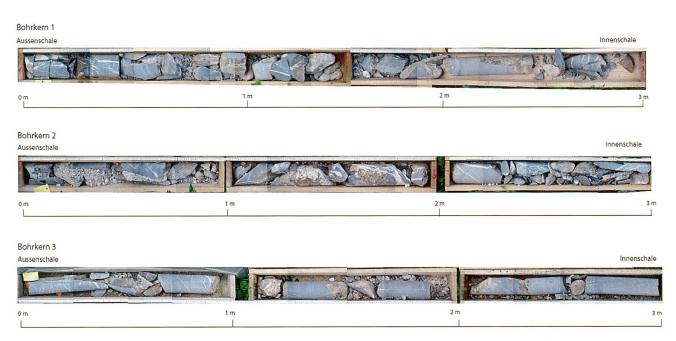
Ende Juli 2011 erfolgten Kernbohrungen (Abb. 7) in der Mauer M1 zur Abklärung des Mauerkern-Zustandes.²³ In einer Höhe von etwa 1 m ab Boden waren insgesamt drei Bohrungen von der Aussenseite der Mauer M1 und M2 erfolgt, wobei die südliche Bohrung an Mauer M1 nach dem Abbrechen der Bohrkrone beendet werden musste. Der Durchmesser der Bohrung beträgt 12 cm, der Zustand der Kerne ist stark fragmentiert, was dafür spricht, dass die Adhäsion zwischen Stein und Mörtel meist nicht mehr gewährleistet ist. Dennoch war das Ergebnis zum Teil überraschend, da grosse zusammenhängende Originalmörtelbrocken, zwischen Steinen haftend, entnommen werden konnten.²⁴ Die zweite Serie von insgesamt 21 Bohrkernen mit einem Durchmesser von 2,7 cm erfolgte im Frühjahr 2012 im Rahmen der Ankerinstallation.

²⁴ Kernbohrung 1 (Kiste 13): Der Originalmörtel ist in maximal 5 x 5 cm grosse Fragmente zerfallen. Kernbohrung 2 (Kiste 10): Zwischen zwei Steinen klebend hat sich ein 20 x 7 x 11 cm grosses, hartes Mörtelstück erhalten.

Abb. 7: Bohrkerne (Fotos AAM).

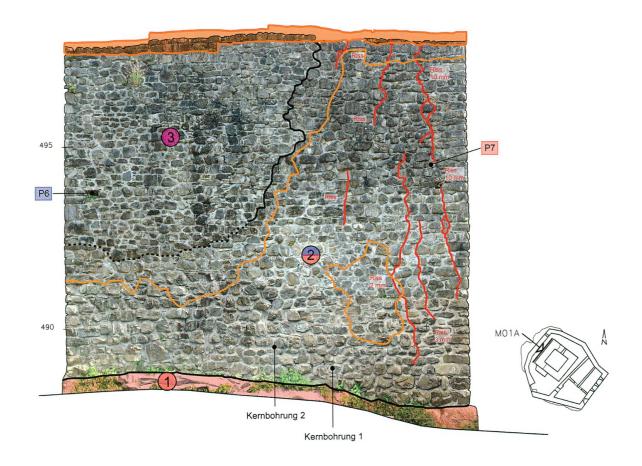
Abb. 8: Turm, Mauer M1A, Blick gegen Südosten (Bildplan AAM).

Das originale, 1897 verputzte Mauerwerk (2) ist im Südwesten fast bis zur aktuellen Turmhöhe erhalten, im Nordosten etwa 270 cm hoch, was Mörtel aus Kernbohrungen und Mörtelabgleich belegen. Die etwa 30 cm hohen Lagen sind aus Steinen mit zumeist runden Stein-

köpfen gebildet, die Fugenbreite beträgt 4 cm. Die Wandflucht weicht etwa 2 m vor der südwestlichen Ecke gegen Süden ab, der obere Bereich der Mauer kippt im Verhältnis zum Mauerfuss um mindestens 10 cm nach aussen. Mindestens vier, 2 bis 10 mm starke Risse, zum Teil durch Steine hindurch, liegen in dieser Wandfläche in der Nähe der Ecke. Sie beginnen als Risse in der Mauerkrone und durchziehen meist die gesamte Wandhöhe.

Eine Befundgrenze zum Mauerwerk (3) zeichnete sich erst aus der Höhe betrachtet ab:³⁰ das Mauerwerk (3) ist etwa 1885 erbaut³¹ und 1897 verputzt worden, es besteht aus einigermassen lagig gesetzten Kieseln, die Steingrössen der jeweiligen Lagen sind wenig regelmässig, die Lagenhöhe beträgt etwa 20 cm, die Fugenhöhe im Durchschnitt 2 cm. Die Flucht wirkt aufgrund des auffällig flachen Steinmaterials sehr eben, der Verputz reicht meist an den glatten Steinkopf. Die Flucht liegt etwa 10 cm hinter der Flucht des Mauerwerkes (2) und ist senkrecht. Der Verlauf der unteren Befundgrenze ist aufgrund des Zementmörtels von 1897 nicht genau bestimmbar, Mauerwerksbeobachtung und Linie aus dem Berger-Plan liegen relativ nah beieinander.

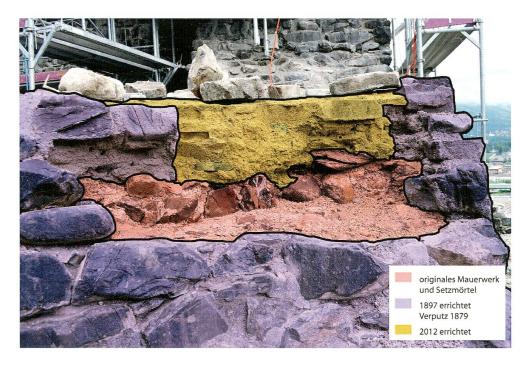
Abb. 9: Turm, Mauer M3, Blick gegen Nordosten. Freigelegtes Originalmauerwerk sowie Mauerwerk der Restaurierungen 1897 und 2012 (Foto AAM).

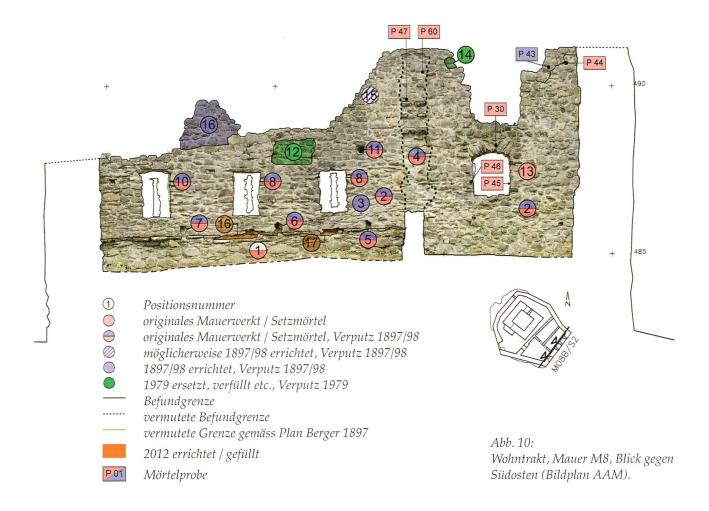
Legende zu Bildplan: Mauer M8B

- Positionsnummer 1: originales Mauerwerk, 1897 verputzt, Mauerwerk weist kein Fundamentmauerwerk auf, Flucht des Mauerwerks liegt
 20 cm vor Flucht des Mauerwerks (2); Bestimmungsgrundlage: Erscheinungsbild des Mauerwerks, Mörtel

- Positionsnummer 2: originales Mauerwerk, 1897 verputzt, Mauerwerk weist im Süden kein Fundamentmauerwerk auf. Bestimmungsgrundlage: Erscheinungsbild des Mauerwerks, Mörtel

- Positionsnummer 3: Braue im Verputz der Restaurierung 1897, reicht über die gesamte Breite bis zur Mauer M14, nimmt eventuell Bezug auf ein hölzernes Element im unteren Bereich der Mauer (Wehrgang?), Fingerabstriche im Mörtel

- Positionsnummer 4: 70 cm und mindestens bis 489,5 m reichendes, durch Wartesteine angezeigtes Negativ der Mauer M14; Bestimmungsgrundlage: Mörtelproben 47 und 60

- Positionsnummern 5, 6 und 7: 20 x 15 x bis zu 50 cm tiefe Balkenlöcher im Mauerwerk (2); Bestimmungsgrundlage: keine Befundgrenzen um Öffnungen, Balken stehen wohl im Zusammenhang mit dem Podest, vgl. Mörtelbraue (3)

- Positionsnummern 8, 9 und 10: mindestens 130 hohe und 80 cm breite Fensteröffnungen im Mauerwerk (2), mit gerader Nischenabdeckung, vgl. Mauer 8A (3), (4) und (5); Bestimmungsgrundlage: keine Befundgrenzen um Öffnungen

- Positionsnummer 11: 20 x 20 cm grosse Öffnung, vermutlich Balkenloch, nicht wandtief
- Positionsnummer 12: Verfüllung der Restaurierung 1979, inklusive Verputzmörtel; Bestimmungsgrundlage: Fotodokumentation 1978/9, Foto 78.2.12, AH 79.1 8.8.A

- Positionsnummer 13: 130 x 100 cm grosse Fensteröffnung, mit stichbogenförmiger Nischenabdeckung, radial gesetzt aus plattigem Steinmaterial, vgl. M8A (6), sehr wahrscheinlich handelt es sich um eine Originalöffnung; Bestimmungsgrundlage: Mörtelproben 30, 45, 46, keine Befundgenze um Öffnung

- Positionsnummer 14: Verfüllung der Restaurierung 1979, inklusive Verputzmörtel; Bestimmungsgrundlage: Fotodokumentation 1978/9, Foto AH 79.1 9.9.A
- Positionsnummer 15: mindestens die oberste Lage ist hinzugefügt; Bestimmungsgrundlage: Analogieschluss zu Sondierung 1 in Mauer M7

- Positionsnummer 16: Mauerwerk der Restaurierung 1897, inklusive Verputzmörtel; Bestimmungsgrundlage: Plan Kunkler (Abb. 2), mittlere Zeichnung
- Positionsnummer 17: Restaurierung 2012, inklusive Verputzmörtel; Bestimmungsgrundlage: Beschluss der Sitzung vom 29. Juni 2012

- Positionsnummer 18: Restaurierung 2012, inklusive Verputzmörtel; Bestimmungsgrundlage: Beschluss der Sitzung vom 29. Juni 2012

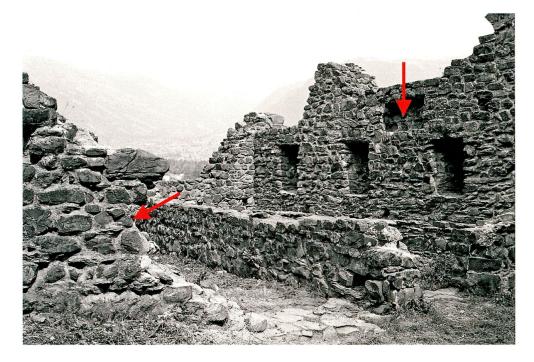
Abb. 11: Wohntrakt, Blick gegen Nordosten. Die abgebrochenen Mauerabschnitte (rote Pfeile) während der Restaurierung 1979 (Dokumentation W. Meyer, Foto 10159_17).

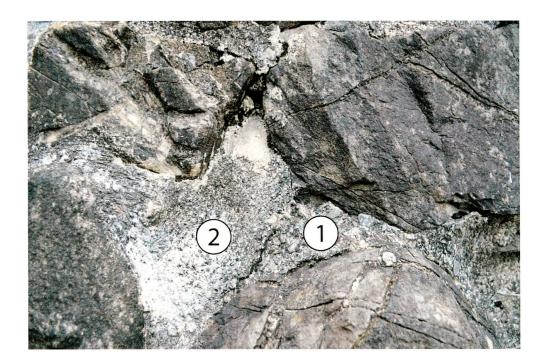
Abb. 12: Turm Mauer M3, Blick gegen Nordosten. Der Verputzmörtel der Kampagne 1979 (2) zieht an den Verputzmörtel der Restaurierung 1897 (1) (Foto AAM).

³⁶ Auch der Verputzmörtel der Kampagne 1979 ist demjenigen der Restaurierung 1897 optisch sehr ähnlich (Abb. 12). Hier ist die Unterscheidung nur möglich, da sie unmittelbar beieinander liegen.
