Band: 31 (2007)

Artikel: La restauration d'un bâtiment avicole situé à Rondchâtel

Autor: Fretz, Alain

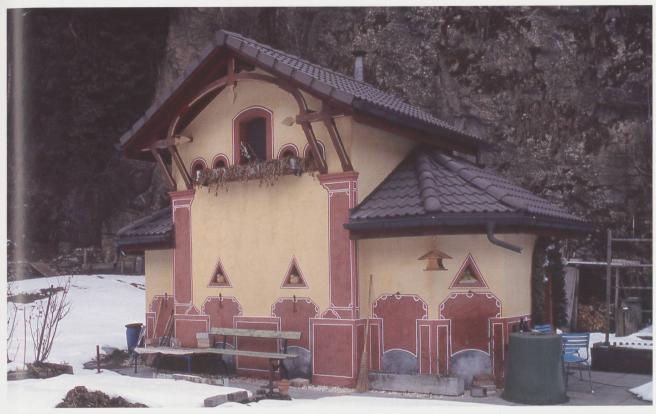
Poulailler, vue d'ensemble. Etat hiver 2006.

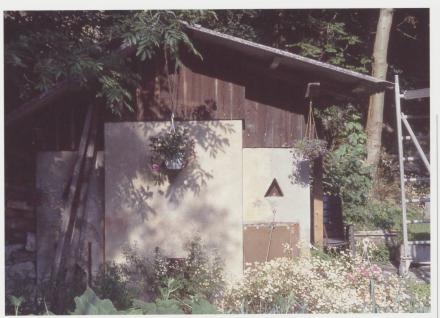
Niche à chien démolie en 2001. Etat lors de l'examen préliminaire de 1999. (Fig. 1)

Les éléments métalliques, à l'exception des crochets de retenue, avaient été remplacés à une époque indéterminée. Cette modification, nécessitée vraisemblablement par l'usure de ces éléments, s'est accompagnée d'un déplacement des glissières latérales⁵.

La toiture de ce bâtiment avait été rehaussée⁶ et partiellement refaite à une époque indéterminée. Les chevrons d'origine, remplacés localement, et la nouvelle couverture réalisée au moyen de panneaux ondulés en fibres de ciment en lieu et place des tuiles originales donnaient un aspect un peu bancal au bâtiment du fait d'une asymétrie très marquée.

Cet édifice fortement dégradé et modifié dans sa substance a été démoli en 2001, de manière à consacrer les efforts de réhabilitation au poulailler, architecturalement plus riche et plus représentatif pour le site.

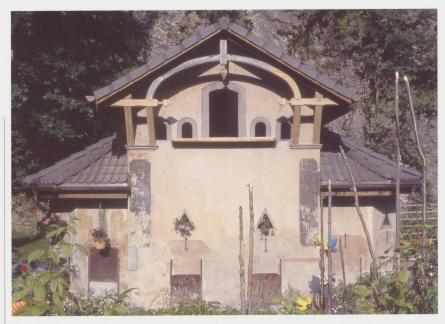
Poulailler, vue d'ensemble. Etat lors de l'examen préliminaire de 1999. (Fig. 2)

Le bâtiment dans son ensemble présentait un lessivage important des polychromies ainsi qu'une érosion marquée des surfaces maçonnées résultant d'une part des effets des précipitations, d'autre part des infiltrations dues au mauvais état de la toiture. L'état de dégradation avancé de la couche picturale minérale doit avoir été favorisé par la situation de l'édifice en zone industrielle, qui a accéléré le processus de sulfatation¹¹ occasionné par la pollution atmosphérique. Localement, des compléments ainsi que des rhabillages avaient été réalisés à l'aide de mortiers fortement hydrauliques¹² et laissés bruts sans raccord de polychromie.

Les éléments métalliques de faible épaisseur scellés dans la maçonnerie ainsi que les éléments mobiles révélaient un état d'oxydation avancée ainsi que des perforations par la corrosion imputable à la proximité du sol.

présentaient un lessivage important et des résidus de couche picturale comportant de nombreux soulèvements.

Lors de l'élaboration du concept de restauration, il a été décidé de procéder à une reconstitution à l'identique de la phase de polychromie initiale en se servant de matériaux d'«époque».

Du fait de l'utilisation actuelle du bâtiment et en vue de réduire les frais d'entretien, il a été décidé, en accord avec le propriétaire et le Service cantonal des monuments historiques, de procéder à l'obturation d'une partie des ouvertures originales ainsi qu'à la dépose de certains éléments métalliques obsolètes. Ainsi les ouvertures basses localisées en façade sud ont été maçonnées13 et leur existence suggérée à l'aide de peinture en vue de maintenir la structure et l'aspect original des façades. De manière similaire, les vantaux et glissières métalliques exigeant

Quant aux surfaces de maçonnerie sur lesquelles des fragments de peinture étaient présents, il a été procédé à une consolidation au moyen d'un produit silicate¹⁴ assurant le fixage des écailles subsistantes sans provoquer de modification d'aspect. La polychromie primaire a ensuite été refaite à l'identique au moyen de chaux teintée à l'aide de pigments minéraux en poudre.

La façade nord, laissée brute à l'origine, a fait l'objet d'un traitement particulier. Après une étape de consolidation des mortiers et la réalisation de quelques rhabillages au niveau des lacunes, cette façade a été peinte à la chaux dans une teinte neutre. Cette intervention ayant pour but la mise en place d'une couche superficielle contribuant à une meilleure conservation des surfaces et des éléments minéraux sous-jacents.

Les éléments en bois de la charpente et de l'avant-toit ont été brossés puis huilés afin de fixer les écailles de peinture résiduelle et de fournir un fond uniformément absorbant en vue de l'application des teintes à l'huile utilisées pour la réfection de ces parties.
