Zeitschrift: L'Hôtâ
Herausgeber: Association de sauvegarde du patrimoine rural jurassien
Band: 31 (2007)

Artikel: La restauration d'un bâtiment avicole situé à Rondchâtel
Autor: Fretz, Alain
DOI: <https://doi.org/10.5169/seals-1064505>

La restauration d'un bâtiment avicole situé à Rondchâtel

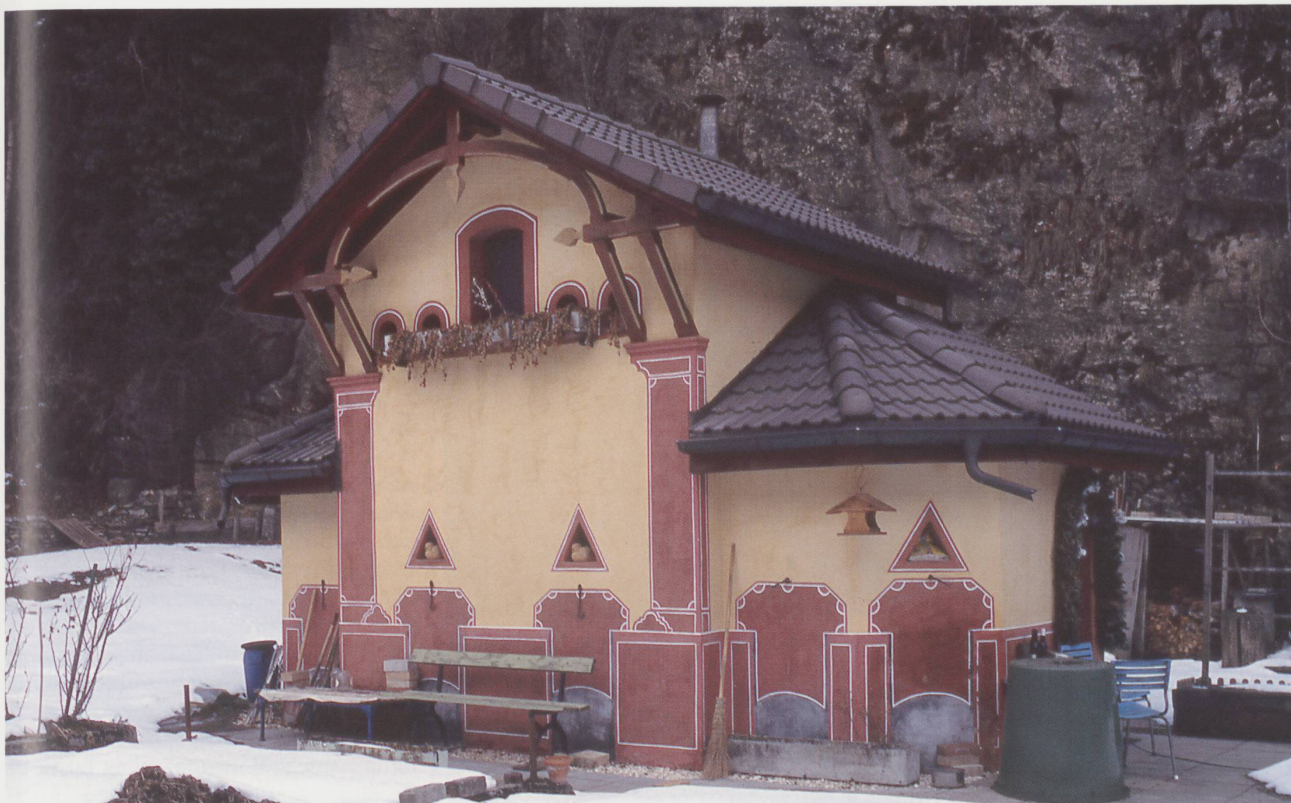
Poulailler, vue d'ensemble. Etat hiver 2006.

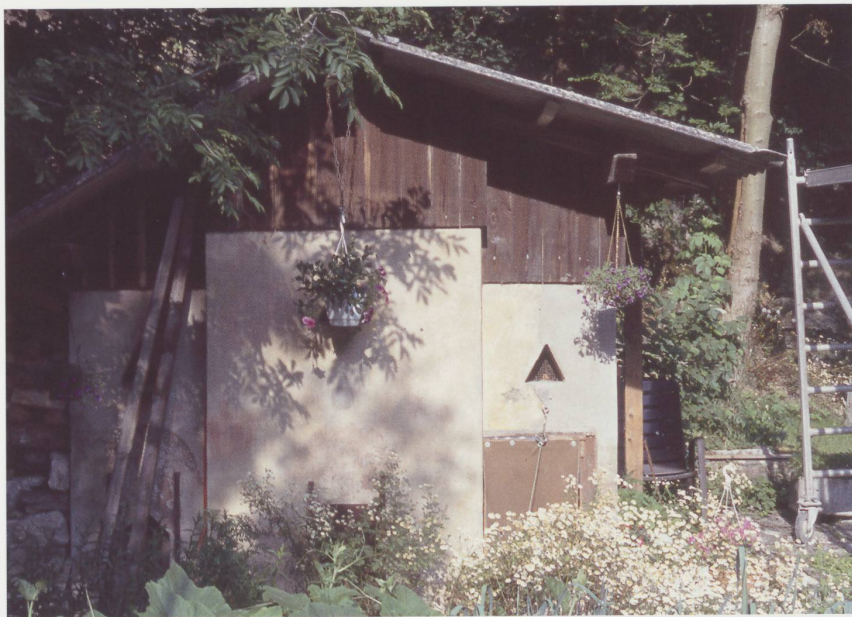
Niche à chien démolie en 2001. Etat lors de l'examen préliminaire de 1999. (Fig. 1)

La niche à chiens (Fig. 1) évoquée plus haut se situait tout à l'ouest de la parcelle, en bordure de forêt. Le bâtiment de petite taille, construit sur un plan presque carré, comportait un décrochement au niveau de la partie centrale en façade sud. Sur cette façade étaient aménagées six ouvertures, dont trois de grande taille possédant

Les éléments métalliques, à l'exception des crochets de retenue, avaient été remplacés à une époque indéterminée. Cette modification, nécessitée vraisemblablement par l'usure de ces éléments, s'est accompagnée d'un déplacement des glissières latérales⁵.

La toiture de ce bâtiment avait été rehaussée⁶ et partiellement refaite à une époque indéterminée. Les chevrons d'origine, remplacés localement, et la nouvelle couverture réalisée au moyen de panneaux ondulés en fibres de ciment⁷ en lieu et place des tuiles originales donnaient un aspect un peu bancal au bâtiment du fait d'une asymétrie très marquée.

Cet édifice fortement dégradé et modifié dans sa substance a été démoli en 2001, de manière à consacrer les efforts de réhabilitation au poulailler, architecturalement plus riche et plus représentatif pour le site.

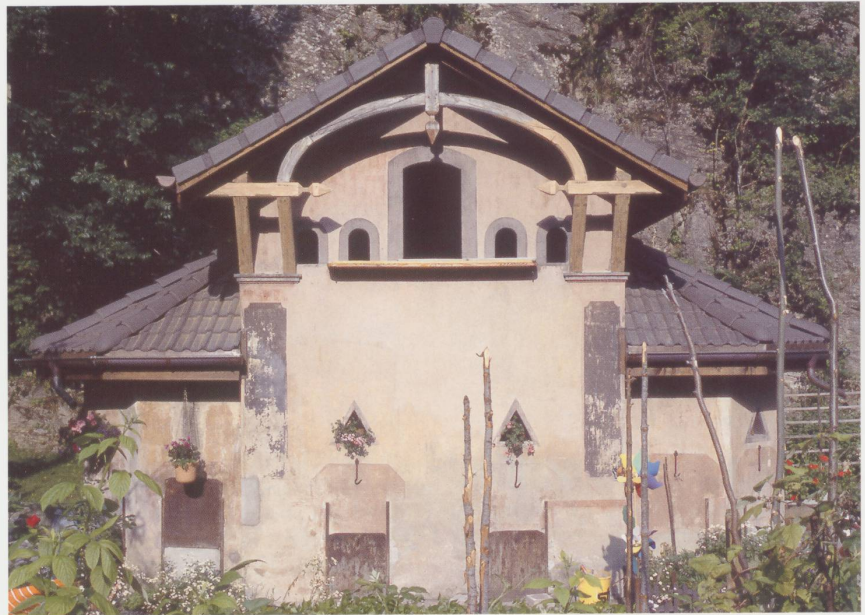
Poulailler, vue d'ensemble. Etat lors de l'examen préliminaire de 1999. (Fig. 2)

Le poulailler (Fig. 2), qui faisait seul l'objet de l'inscription à l'inventaire du patrimoine architectural, est de taille plus importante et se situe à proximité immédiate du bâtiment d'habitation principal dont il dépend. Il s'agit d'un bâtiment de style «suisse» de deux étages, construit sur un plan décagonal et comportant un décrochement en façade sud. Le bâtiment possède deux ouvertures principales : une porte d'accès au niveau de la façade est ainsi qu'une fenêtre en façade ouest. Il est équipé de six ouvertures basses terminées comme les ouvertures principales par une arête supérieure arrondie et munies d'un système d'obturation identique à celui de la niche. Juste au-dessus, on retrouve les fenestrons triangulaires, et enfin une grande fenêtre centrale entourée de part et d'autre de deux ouvertures de petite dimension possédant toutes une arête supérieure arrondie. Les éléments de charpente visibles composent un élégant arc de cercle au niveau du pignon en façade sud.

Un examen approfondi a révélé que certains éléments métalliques, et notamment les tôles de fermeture et les glissières, ont été renouvelés lors d'une intervention antérieure, alors que les crochets en place sont encore les éléments originaux.

La porte actuelle est récente et les fenêtres originales ont été remplacées par des éléments de récupération.

Le bâtiment a vu sa couverture renouvelée en 1998. Cette intervention, réalisée dans l'urgence à la suite d'importantes infiltrations d'eaux pluviales, ne rend pas justice à l'harmonie initiale de l'édifice, le format et la nature des matériaux choisis dénaturant un ensemble traité originellement de manière filigrane.

Le bâtiment dans son ensemble présentait un lessivage important des

polychromies ainsi qu'une érosion marquée des surfaces maçonnées résultant d'une part des effets des précipitations, d'autre part des infiltrations dues au mauvais état de la toiture. L'état de dégradation avancé de la couche picturale minérale doit avoir été favorisé par la situation de l'édifice en zone industrielle, qui a accéléré le processus de sulfatation¹¹ occasionné par la pollution atmosphérique. Localement, des compléments ainsi que des rhabillages avaient été réalisés à l'aide de mortiers fortement hydrauliques¹² et laissés bruts sans raccord de polychromie.

Les éléments métalliques de faible épaisseur scellés dans la maçonnerie ainsi que les éléments mobiles révélaient un état d'oxydation avancée ainsi que des perforations par la corrosion imputable à la proximité du sol.

Lors de l'élaboration du concept de restauration, il a été décidé de procéder à une reconstitution à l'identique de la phase de polychromie initiale en se servant de matériaux d'«époque».

Du fait de l'utilisation actuelle du bâtiment et en vue de réduire les frais d'entretien, il a été décidé, en accord avec le propriétaire et le Service cantonal des monuments historiques, de procéder à l'obturation d'une partie des ouvertures originales ainsi qu'à la dépose de certains éléments métalliques obsolètes. Ainsi les ouvertures basses localisées en façade sud ont été maçonnées¹³ et leur existence suggérée à l'aide de peinture en vue de maintenir la structure et l'aspect original des façades. De manière similaire, les vantaux et glissières métalliques exigeant

Quant aux surfaces de maçonnerie sur lesquelles des fragments de peinture étaient présents, il a été procédé à une consolidation au moyen d'un produit silicate¹⁴ assurant le fixage des écailles subsistantes sans provoquer de modification d'aspect. La polychromie primaire a ensuite été refaite à l'identique au moyen de chaux teintée à l'aide de pigments minéraux en poudre.

La façade nord, laissée brute à l'origine, a fait l'objet d'un traitement particulier. Après une étape de consolidation des mortiers et la réalisation de quelques rhabillages au niveau des lacunes, cette façade a été peinte à la chaux dans une teinte neutre. Cette intervention ayant pour but la mise en place d'une couche superficielle contribuant à une meilleure conservation des surfaces et des éléments minéraux sous-jacents.

Les éléments en bois de la charpente et de l'avant-toit ont été brossés puis huilés afin de fixer les écailles de peinture résiduelle et de fournir un fond uniformément absorbant en vue de l'application des teintes à l'huile

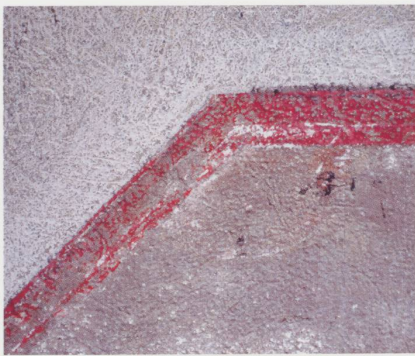
Poulailler, détail. Les lignes de construction du décor et la présence de deux polychromies successives sont clairement visibles. (Fig. 3)

Les surfaces minérales révélant localement les lignes de construction du décor⁸ (Fig. 3) ont été peintes à la chaux teintée⁹. Ces surfaces ont été traitées de façon différenciée en vue de marquer ou d'accompagner les

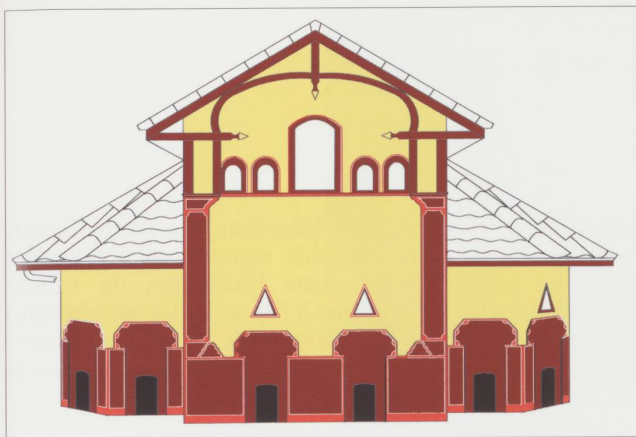
Poulailier, façade sud. Reconstitution de la phase de polychromie initiale. (Fig. 4)

Un examen préliminaire réalisé en 1999 a révélé la présence de deux couches de polychromie superposées (Fig. 4 et 5), présentes localement à l'état fragmentaire et comportant des variations tant sur le plan des teintes principales que sur celui des détails d'exécution, la seconde phase de polychromie constituant une simplification du concept original.

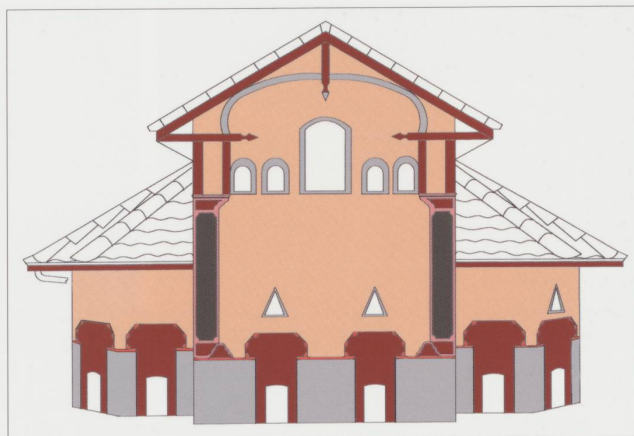
Poulailier, façade sud. Reconstitution de la seconde phase de polychromie. (Fig. 5)
