Artikel: La restauration d'un bâtiment avicole situé à Rondchâtel
Autor: Fretz, Alain
DOI: <https://doi.org/10.5169/seals-1064505>

La restauration d'un bâtiment avicole situé à Rondchâtel

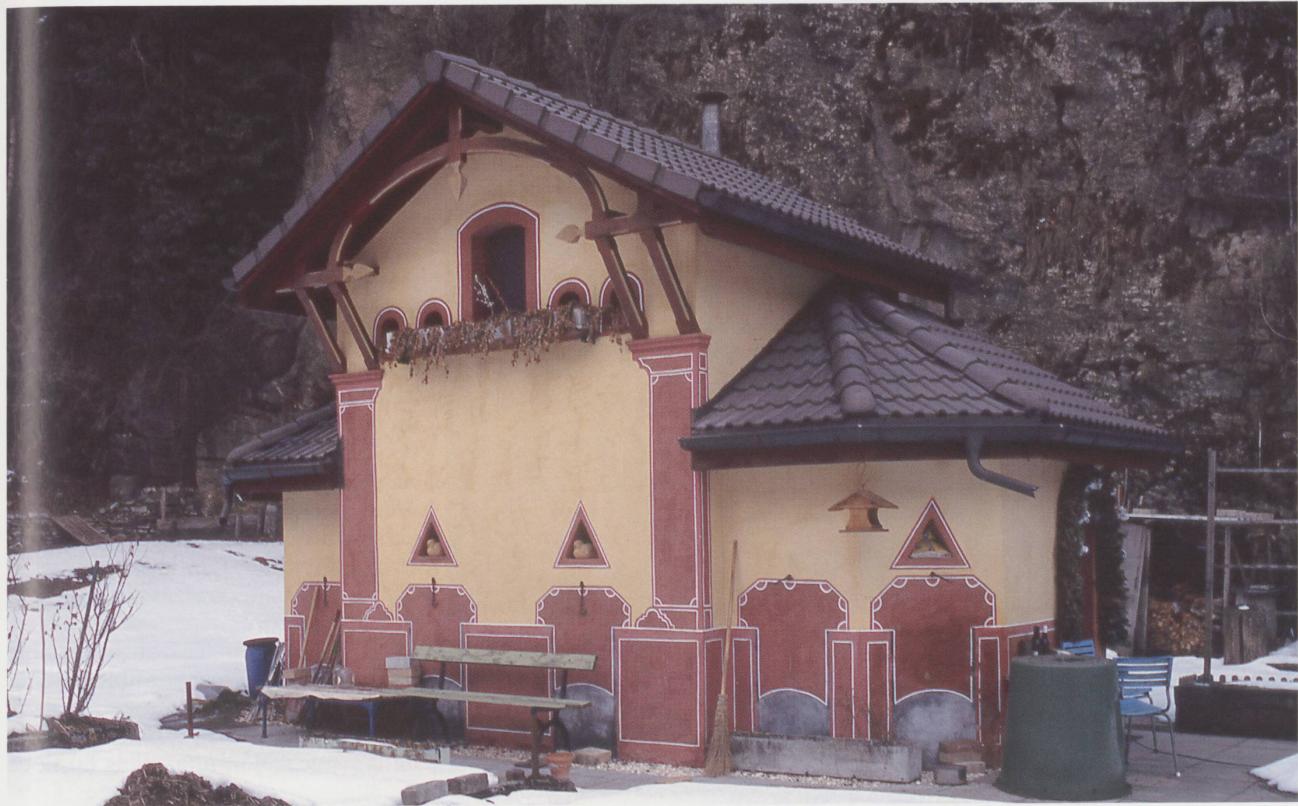
Poulailler, vue d'ensemble. Etat hiver 2006.

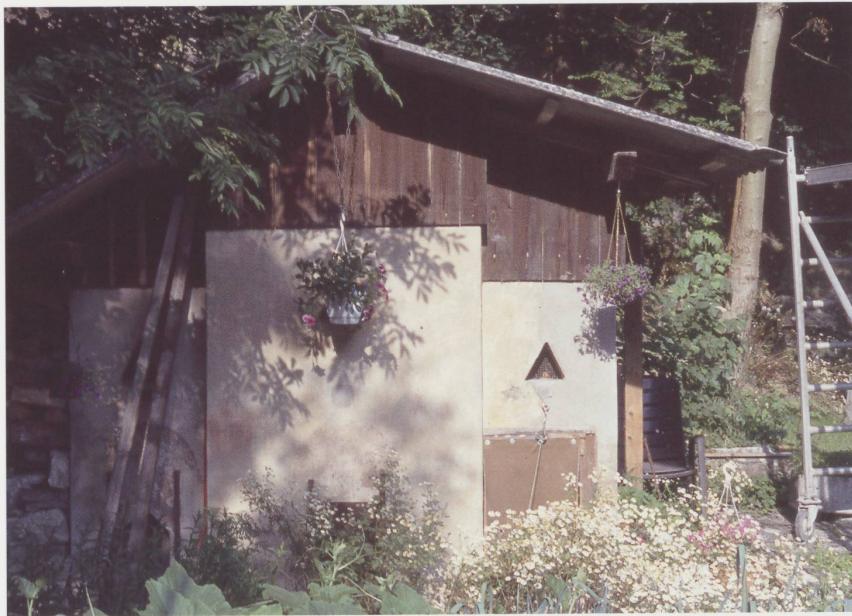
Niche à chien démolie en 2001. Etat lors de l'examen préliminaire de 1999. (Fig. 1)

La niche à chiens (Fig. 1) évoquée plus haut se situait tout à l'ouest de la parcelle, en bordure de forêt. Le bâtiment de petite taille, construit sur un plan presque carré, comportait un décrochement au niveau de la partie centrale en façade sud. Sur cette façade étaient aménagées six ouvertures, dont trois de grande taille possédant

Les éléments métalliques, à l'exception des crochets de retenue, avaient été remplacés à une époque indéterminée. Cette modification, nécessitée vraisemblablement par l'usure de ces éléments, s'est accompagnée d'un déplacement des glissières latérales⁵.

La toiture de ce bâtiment avait été rehaussée⁶ et partiellement refaite à une époque indéterminée. Les chevrons d'origine, remplacés localement, et la nouvelle couverture réalisée au moyen de panneaux ondulés en fibres de ciment⁷ en lieu et place des tuiles originales donnaient un aspect un peu bancal au bâtiment du fait d'une asymétrie très marquée.

Cet édifice fortement dégradé et modifié dans sa substance a été démolì en 2001, de manière à consacrer les efforts de réhabilitation au poulailler, architecturalement plus riche et plus représentatif pour le site.

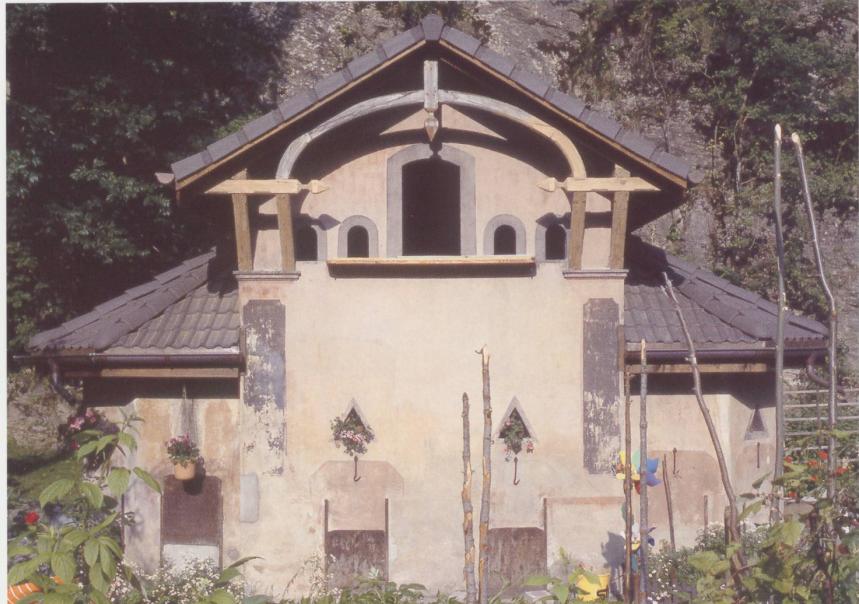
Poulailler, vue d'ensemble. Etat lors de l'examen préliminaire de 1999. (Fig. 2)

Le poulailler (Fig. 2), qui faisait seul l'objet de l'inscription à l'inventaire du patrimoine architectural, est de taille plus importante et se situe à proximité immédiate du bâtiment d'habitation principal dont il dépend. Il s'agit d'un bâtiment de style «suisse» de deux étages, construit sur un plan décagonal et comportant un décrochement en façade sud. Le bâtiment possède deux ouvertures principales: une porte d'accès au niveau de la façade est ainsi qu'une fenêtre en façade ouest. Il est équipé de six ouvertures basses terminées comme les ouvertures principales par une arête supérieure arrondie et munies d'un système d'obturation identique à celui de la niche. Juste au-dessus, on retrouve les fenestrans triangulaires, et enfin une grande fenêtre centrale entourée de part et d'autre de deux ouvertures de petite dimension possédant toutes une arête supérieure arrondie. Les éléments de charpente visibles composent un élégant arc de cercle au niveau du pignon en façade sud.

Un examen approfondi a révélé que certains éléments métalliques, et notamment les tôles de fermeture et les glissières, ont été renouvelés lors d'une intervention antérieure, alors que les crochets en place sont encore les éléments originaux.

La porte actuelle est récente et les fenêtres originales ont été remplacées par des éléments de récupération.

Le bâtiment a vu sa couverture renouvelée en 1998. Cette intervention, réalisée dans l'urgence à la suite d'importantes infiltrations d'eaux pluviales, ne rend pas justice à l'harmonie initiale de l'édifice, le format et la nature des matériaux choisis dénaturant un ensemble traité originellement de manière filigrane.

polychromies ainsi qu'une érosion marquée des surfaces maçonneries résultant d'une part des effets des précipitations, d'autre part des infiltrations dues au mauvais état de la toiture. L'état de dégradation avancé de la couche picturale minérale doit avoir été favorisé par la situation de l'édifice en zone industrielle, qui a accéléré le processus de sulfatation¹¹ occasionné par la pollution atmosphérique. Localement, des compléments ainsi que des rhabillages avaient été réalisés à l'aide de mortiers fortement hydrauliques¹² et laissés bruts sans raccord de polychromie.

Les éléments métalliques de faible épaisseur scellés dans la maçonnerie ainsi que les éléments mobiles révélaient un état d'oxydation avancée ainsi que des perforations par la corrosion imputable à la proximité du sol.

Du fait de l'utilisation actuelle du bâtiment et en vue de réduire les frais d'entretien, il a été décidé, en accord avec le propriétaire et le Service cantonal des monuments historiques, de procéder à l'obturation d'une partie des ouvertures originales ainsi qu'à la dépose de certains éléments métalliques obsolètes. Ainsi les ouvertures basses localisées en façade sud ont été maçonées¹³ et leur existence suggérée à l'aide de peinture en vue de maintenir la structure et l'aspect original des façades. De manière similaire, les vantaux et glissières métalliques exigeant

Quant aux surfaces de maçonnerie sur lesquelles des fragments de peinture étaient présents, il a été procédé à une consolidation au moyen d'un produit silicate¹⁴ assurant le fixage des écailles subsistantes sans provoquer de modification d'aspect. La polychromie primaire a ensuite été refaite à l'identique au moyen de chaux teintée à l'aide de pigments minéraux en poudre.

La façade nord, laissée brute à l'origine, a fait l'objet d'un traitement particulier. Après une étape de consolidation des mortiers et la réalisation de quelques rhabillements au niveau des lacunes, cette façade a été peinte à la chaux dans une teinte neutre. Cette intervention ayant pour but la mise en place d'une couche superficielle contribuant à une meilleure conservation des surfaces et des éléments minéraux sous-jacents.

Les éléments en bois de la charpente et de l'avant-toit ont été brossés puis huilés afin de fixer les écailles de peinture résiduelle et de fournir un fond uniformément absorbant en vue de l'application des teintes à l'huile

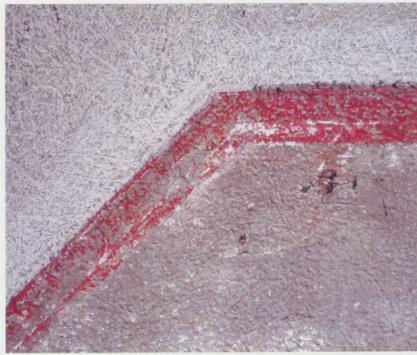
Poulailler, détail. Les lignes de construction du décor et la présence de deux polychromies successives sont clairement visibles. (Fig. 3)

Les surfaces minérales révélant localement les lignes de construction du décor⁸ (Fig. 3) ont été peintes à la chaux teintée⁹. Ces surfaces ont été traitées de façon différenciée en vue de marquer ou d'accompagner les

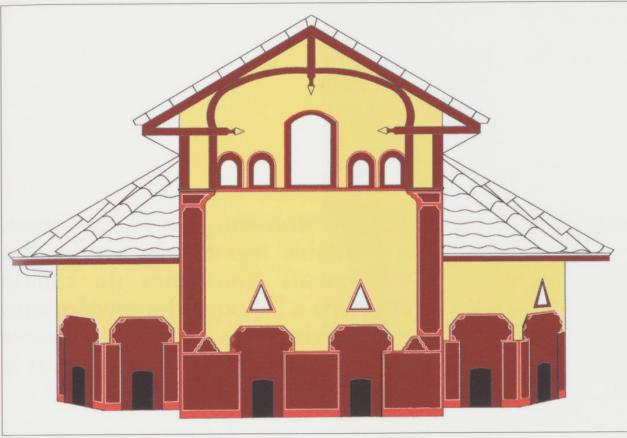
Poulailler, façade sud. Reconstitution de la phase de polychromie initiale. (Fig. 4)

Un examen préliminaire réalisé en 1999 a révélé la présence de deux couches de polychromie superposées (Fig. 4 et 5), présentes localement à l'état fragmentaire et comportant des variations tant sur le plan des teintes principales que sur celui des détails d'exécution, la seconde phase de polychromie constituant une simplification du concept original.

Lors de l'élaboration du concept de restauration, il a été décidé de procéder à une reconstitution à l'identique de la phase de polychromie initiale en se servant de matériaux d'«époque».

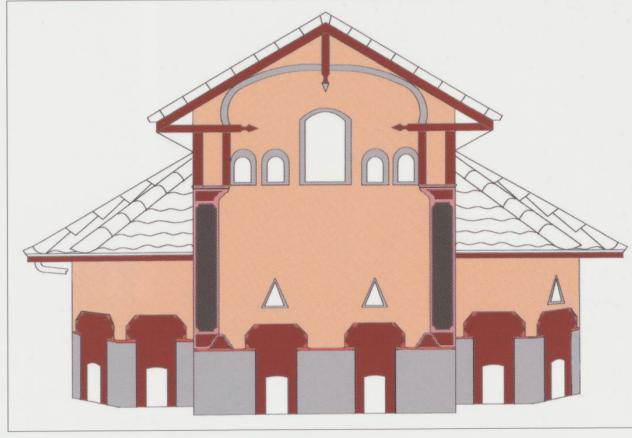
Poulailler, façade sud. Reconstitution de la seconde phase de polychromie. (Fig. 5)
