Artikel: Beleuchtung von Aufbruchstellen

Bedeutung von Aufbruchstellen.

(Korrespondenz.)

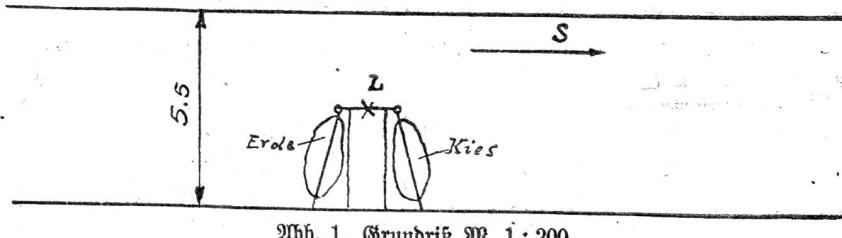
Abb. 2. Schnitt M. 1: 200.

Die 5,5 m breite Straße war zufolge Gasanschluss auf der westlichen Hälfte aufgebrochen und nach Skizze (Abbildung 1 und 2) abgesperrt. Etwa 50 cm über der Straße hing an der östlichen Abschlussstange und in deren Mitte eine sogenannte Sturmlaterne L mit gewöhnlichem, hellem Glas. Gegen Süden war Schotter, gegen Norden Erde gelagert. Dieser Erdhaufen war etwa 70 cm hoch.

Die nur 50 cm über der Straßenfläche gelegene Petrolflamme konnte demnach von der Nordseite her gar nicht gesehen werden, weil sie im Schatten dieses Erdhaufens lag. (Abbildung 2). Aus der nördlichen Richtung fuhr

weil Fahrzeuglenker (Fuhrwerk, Auto, Motorrad) damit nicht wissen, ob nur in Straßenmitte, oder welche von beiden Straßenhälften aufgebrochen ist.

b) Da die Flamme nur 50 cm über der Straße und an der östlichen Stange hing, war sie, von Norden oder Süden gesehen, trotz den etwas schief stehenden Pfählen, teilweise verdeckt; zudem beschattete sie die Nordseite des Erdhaufens. Eine 14 m nördlich angebrachte Straßenlampe vermochte auf diesen Abstand den Erdhaufen nicht genügend zu beleuchten, abgesehen davon, daß der Unternehmer selbst für genügende Beleuchtung solcher Baustellen zu sorgen hat.

a) Wenn die halbe Straßenbreite aufgebrochen ist, genügt eine einzige Laterne in der Straßenmitte nicht,

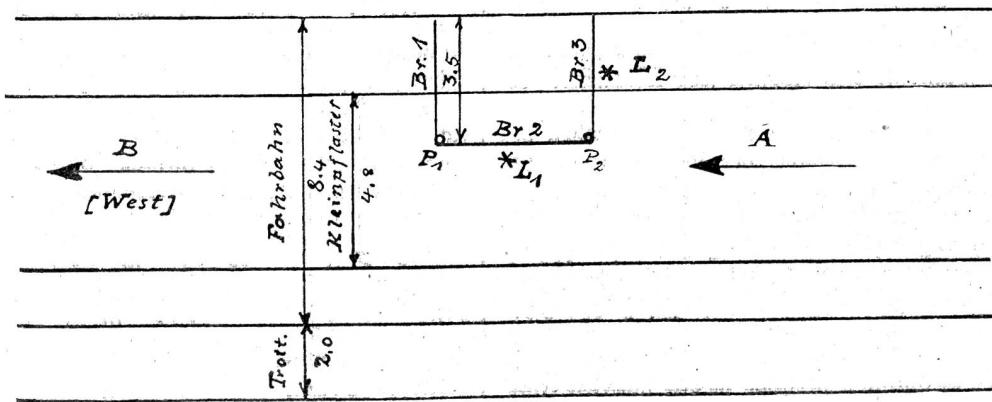
Abb. 5. Grundriß M. 1: 200.

Die Straße von A nach B war auf der rechten Seite bis zur Mitte nicht fahrbar und mit den drei Brettern Br₁, Br₂ und Br₃ (Abbildung Nr. 5), die an den zwei Pfählen P₁ und P₂ gut befestigt. Gegen die freie Straßenfläche hingen an 1,30 m hohen Eisenstangen, mit 25 cm Auslagern, zwei Laternen L₁ und L₂. Ein Auto fuhr das Brett Br₂ beim Pfahl P₂ auf der Stirnseite an und schleppete den Pfahl samt Brett mit. Das Auto kippte

um. Die Insassen kamen mit heller Haut davon; es war einzig der Sachschaden zu vergüten. Durch Zeugen wurde festgestellt, daß die zwei Laternen rechtzeitig angesündet wurden. Die Autoinsassen machten geltend, nur die Laterne L₂ bemerkte, aber die Absperrung nicht gesehen zu haben. Offenbar hatte jemand in böser oder mutwilliger Weise die Laterne L₁ gelöscht.

Im vorliegenden Fall war die abgesperrte Stelle gegen die Richtung A und gegen die freie Straßenseite zu beleuchten. Die Absperrung war in allen Teilen stark und richtig, die Beleuchtung mit zwei Laternen genügend.

1. Besser wäre jedenfalls, wenn auch in der Mitte des Brettes Br₁ eine Laterne aufgestellt würde; denn bei allfälligem Vorfahren eines Autos in der Richtung B—A muß die Absperrung samt Beleuchtung auch auf der nördlichen Straßenseite sichtbar sein.

2. Die Absperrbretter Br₁ und Br₂, also diejenigen quer zur Straße, sollten nicht roh belassen, sondern auf die ganze Breite mit wenigstens zwei, gegenüberliegenden Farben gestrichen sein, damit der Autofahrer nicht bloß das Licht, sondern auch das bemalte Brett schon von weitem sieht.
