**Artikel:** Beleuchtung von Aufbruchstellen

# Beleuchtung von Aufbruchftellen.

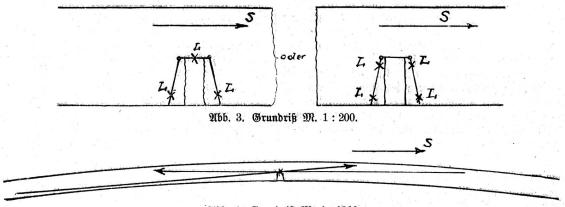
Abb. 4. Grundriß M. 1:1000.

b) Da die Flamme nur 50 cm über der Straße und an der öfilichen Stange hing, war sie, von Norden oder Süden gesehen, trot den etwas schlef stehenden Pfählen, teilweise verdeckt; zudem beschattete sie die Nordsette des Erdhausens. Eine 14 m nördlich angebrachte Straßenlampe vermochte auf diesen Abstand den Erdhausen nicht genügend zu beleuchten, abgesehen davon, daß der Unternehmer selbst für genügende Beleuchtung solcher Baustellen zu sorgen hat.

Diese umsassende Beleuchtung war hier um so nötiger, weil die Straße an der Unsalstelle nach Often ausdiegt, wodurch der von Norden kommende Morradsahrer über die Art der Beleuchtung (nur eine einzige Flamme und gewöhnliches statt rotes Glas) wie über die Richtung des ausgeworsenen Grabens — ob von der Straßenmitte nach Often oder nach Westen getäuscht werden konnte (Abbildung 4).

3. Bur ausreichenden Beleuchtung der Aufbruchstelle waren wenigstens drei Laternen nötig (Abbildung 3) und zwar nicht an oder unterhalb der Absperrstangen, son-

dern mittelft eingeschlagenen Eisenstangen über der Abschraftung, damit die Abbruchhaufen allseitig beleuchtet werden.

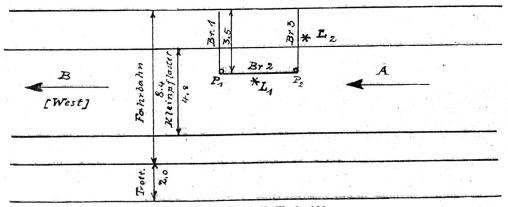
Abb. 5. Grundriß M. 1: 200.

Die Straße von A nach B war auf der rechten Seite bis zur Mitte nicht fahrbar und mit den drei Brettern Br1, Br2 und Br3 (Abbildung Nr. 5), die an den zwei Pfählen P1 und P2 gut befestigt. Gegen die frete Straßenstäche hingen an 1,30 m hohen Eisenstangen, mit 25 cm Auslagern, zwei Laternen L1 und L2. Ein Auto fuhr das Brett Br2 beim Pfahl P2 auf der Stirnsette an und schleppte den Pfahl samt Brett mit. Das Auto kippte

um. Die Insagen tamen mit heiler Saut davon; es war einzig der Sachschaden zu vergüten. Durch Zeugen wurde festgestellt, daß die zwei Laternen rechtzeitig angezündet murben. Die Autoinfagen machten geltend, nur die Laterne L2 bemerkt, aber die Absperrung nicht gesehen zu haben. Offenbar hatte jemand in bos, oder mutwilliger Weise die Laterne Li gelöscht.

Im vorliegenden Fall war die abgesperrte Stelle gegen die Richtung A und gegen die freie Straßenflache zu beleuchten. Die Absperrung war in allen Tellen ftart und richtig, die Beleuchtung mit zwei Laternen genügend.

1. Beffer wäre jedenfalls, wenn auch in der Mitte des Brettes Br. eine Laterne aufgestellt würde; benn bei allfälligem Vorfahren eines Autos in der Richtung B-A muß die Absperrung samt Beleuchtung auch auf der nördlichen Straßenseite sichtbar sein.

2. Die Absperrbretter Br. und Br., also diejenigen quer zur Straße, follten nicht roh belaffen, fondern auf die ganze Breite mit wenigftens zwet, gegeneinander ab. ftechenden Farben geftrichen fein, damit der Autofahrer nicht bloß das Licht, sondern auch das bemalte Brett icon von weltem fieht.
